# BENNY FARM

Étude sur la rénovation des bâtiments existants

RAPPORT FINAL  
22 AOÛT 2003

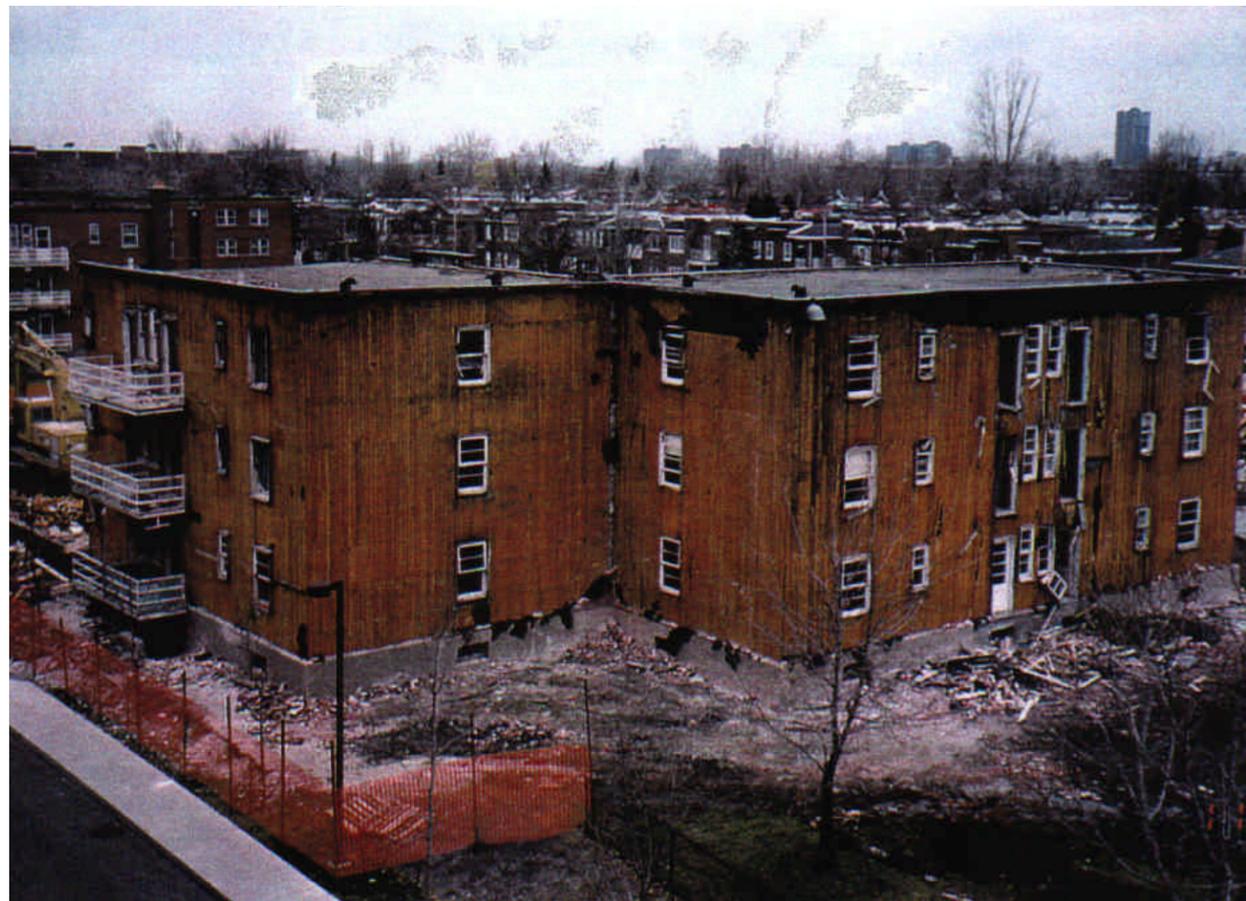
*Vue de la démolition des bâtiments sur la rue Benny en 1998 démontrant des planches verticales en bois au dessus des madriers et en dessous de la brique.*

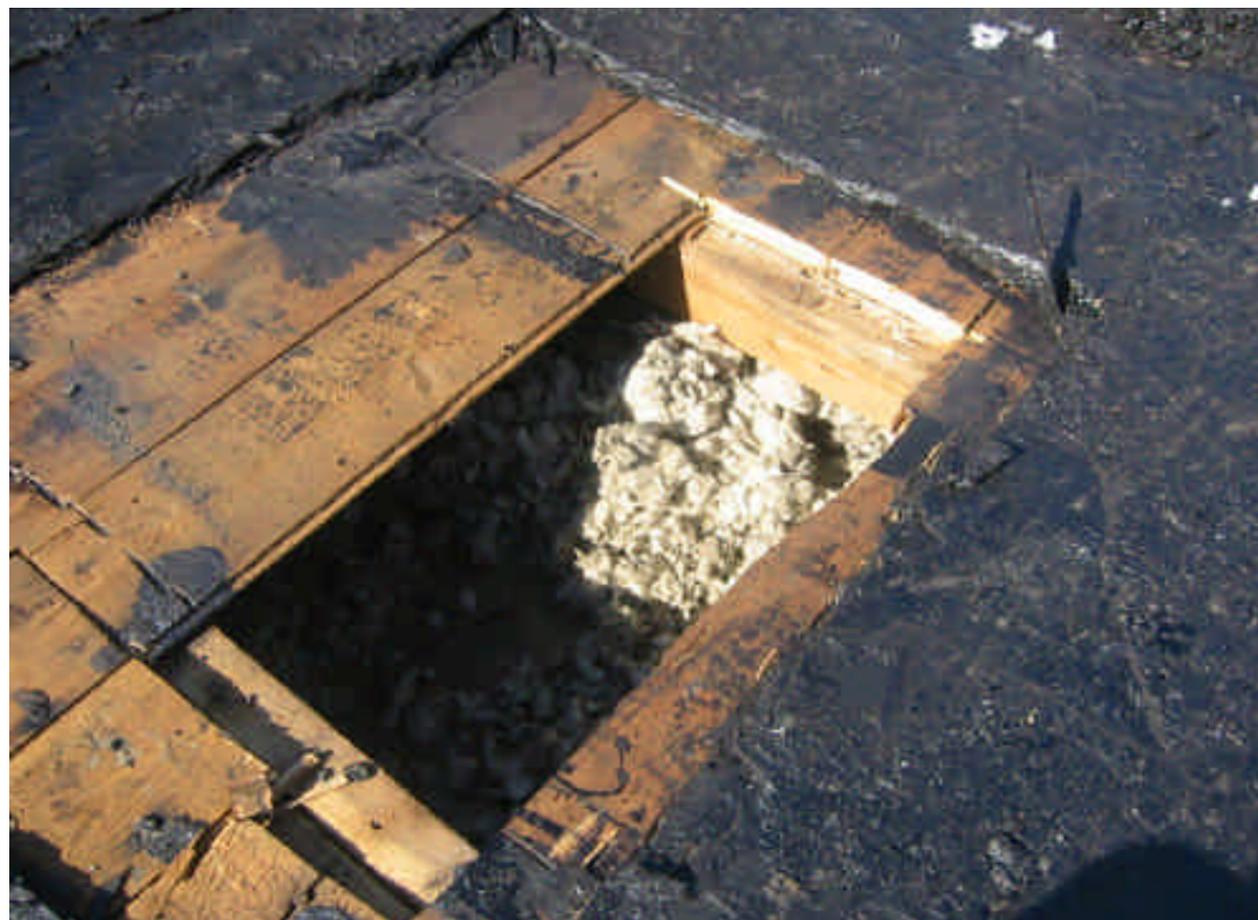
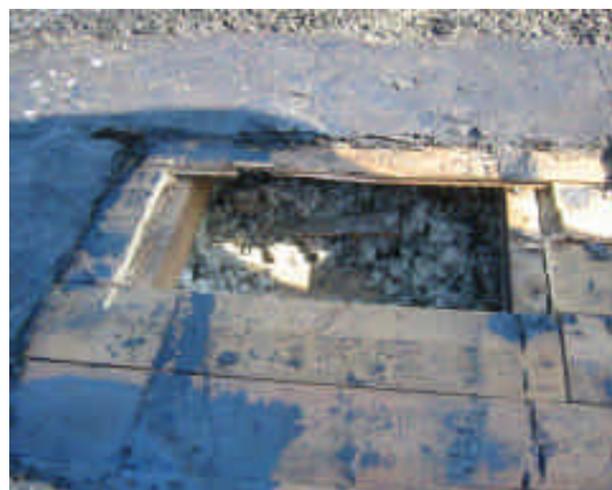
Ouverture de la couverture et de la cavité de ventilation (entretoit) du 4270 Cavendish

Le toit est constitué d'une double cavité avec des solives de 2" x 8" à approximativement 18" d'entraxe supportant un platelage de bois emboûté de 3/4" et une structure légère de 2" x 4" et de 2" x 3" fournissant des pentes adéquates pour le drainage. La cavité supérieure est ventilée dans les deux sens et sa hauteur varie entre 6" et 14", incluant un pare-vapeur de papier Kraft bituminé et 2" à 3" d'isolant de fibre de verre. Toute la structure de bois est sèche et sans trace de moisissure.

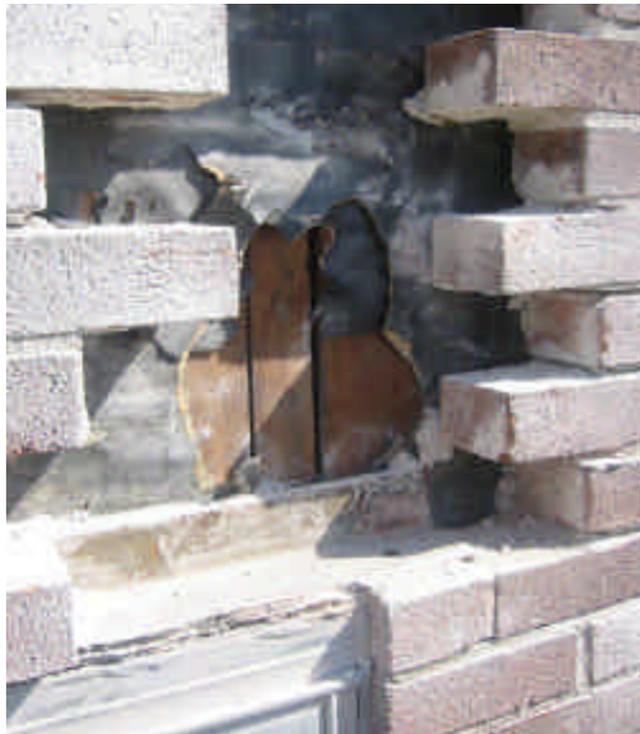
*Ouverture de la maçonnerie -  
partie supérieure du 4180 Cavendish*

La brique est en bonne condition mais le mortier d'origine est très fragile. La brique est ancrée aux madriers par des clous de 4" dans le mortier à tous les huit (8) rangées de brique verticalement et à 8" c/c horizontalement. Les clous sont en excellente condition dans les ouvertures situées plus bas dans le mur et très rouillés dans les ouvertures faites près du parapet – particulièrement dans les murs orientés nord-ouest, où il n'y a presque plus de métal dans certains cas.

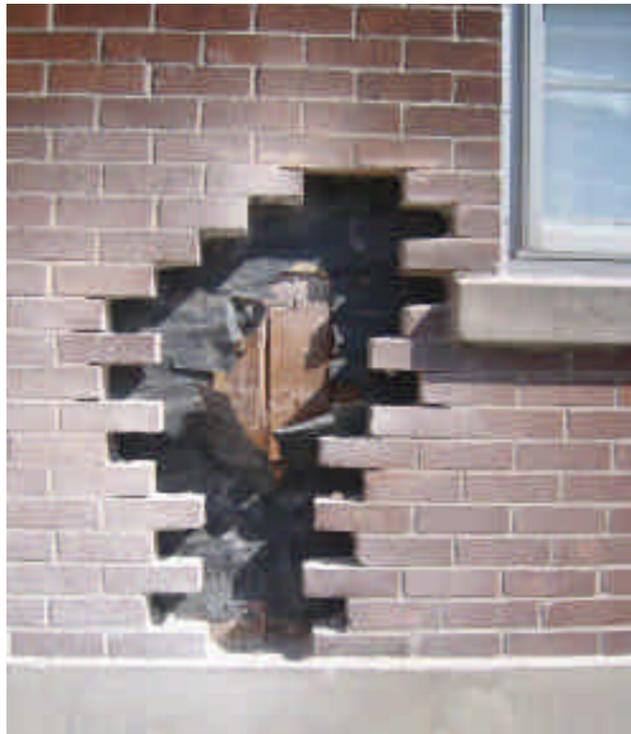
*Ouverture de la maçonnerie -  
partie supérieure du 4270 Cavendish*

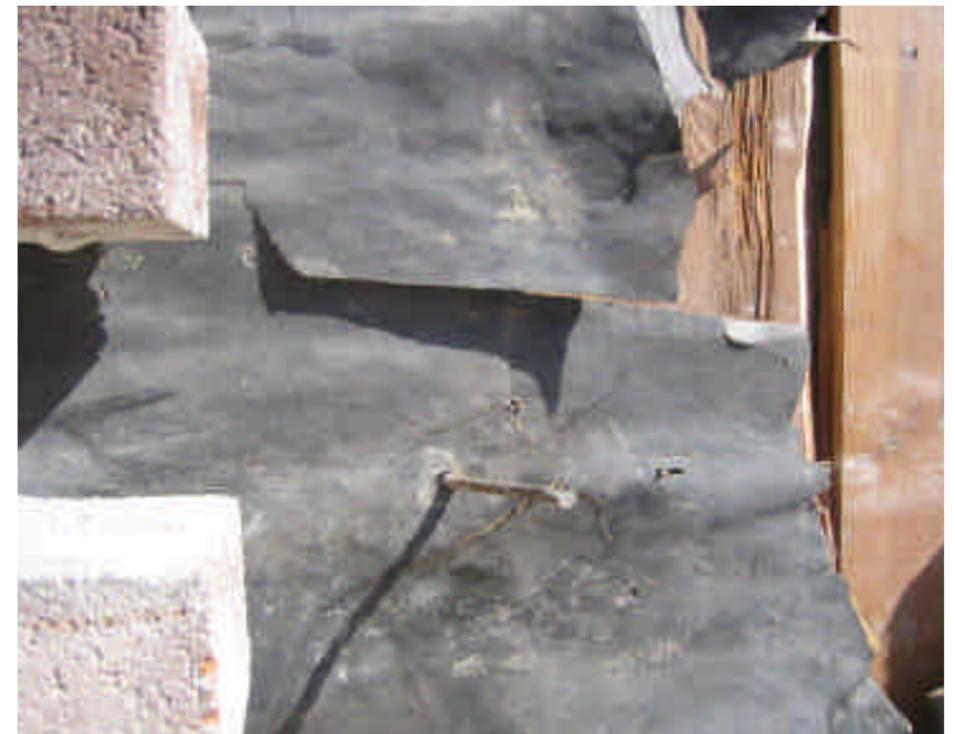
*Ouverture de la maçonnerie - clous servant comme attaches*

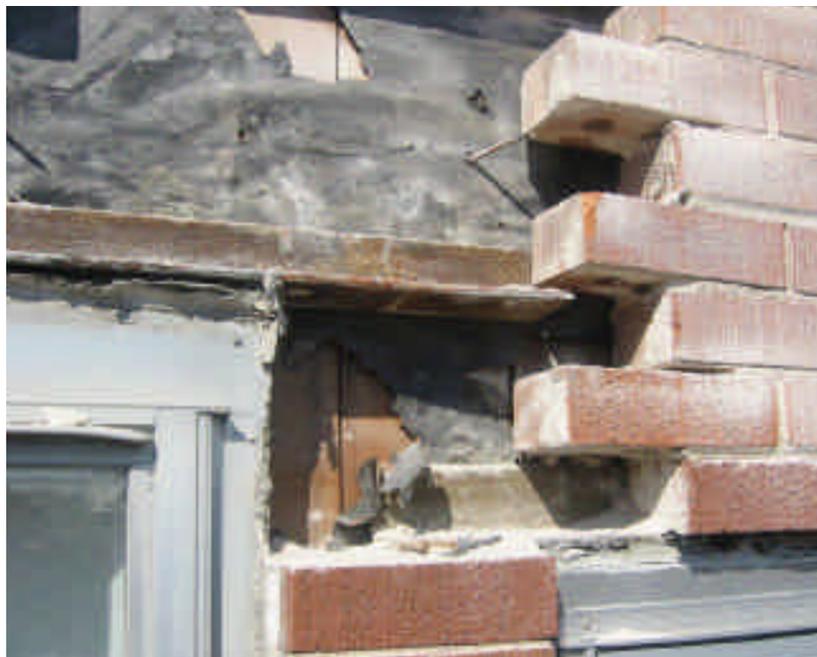
*Ouverture de la maçonnerie -  
partie inférieure du 4180 Cavendish*

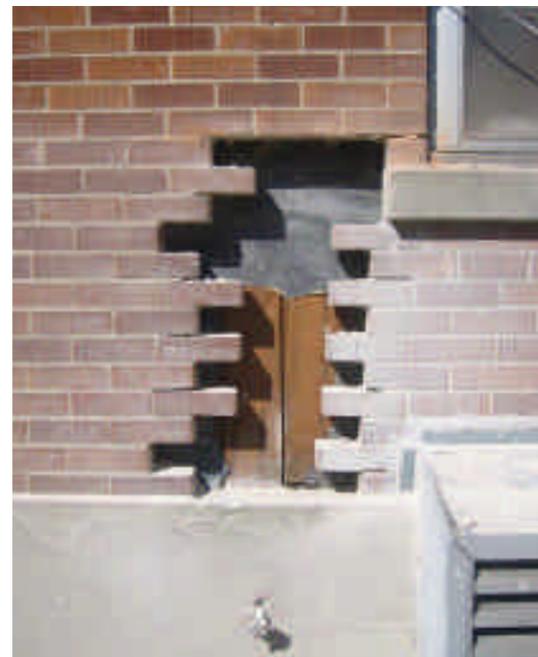
*Ouverture de la maçonnerie -  
partie inférieure du 4270 Cavendish*

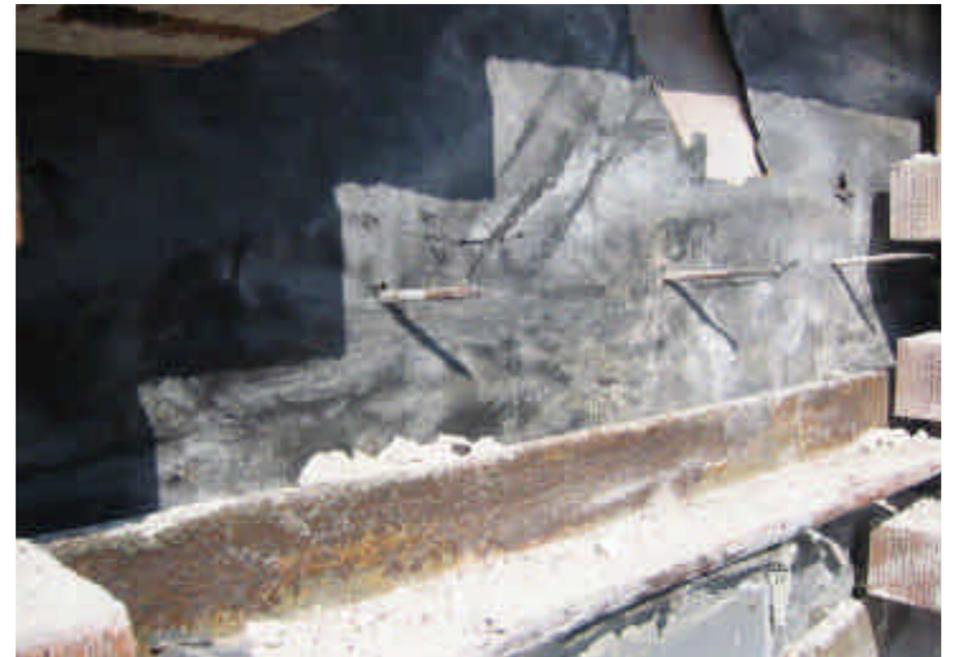
*Ouverture de la maçonnerie - linteau en fer angle*

Les linteaux sont petits (3" de profondeur x 2 1/2" de hauteur x 5/16" de longueur), mais en bonne condition malgré la présence mineure de corrosion. Il n'y a pas de solins ni de chantepleures au-dessus des ouvertures et du mur de fondation. Derrière la brique, il existe un espace d'air variant de 3/4" à 1", du papier de revêtement et des planches de bois verticales emboutées clouées à la structure de madriers 2 1/4" («pièce sur pièce»). Une autre couche de papier de revêtement ait été installée entre les madriers et les planches de bois verticales.

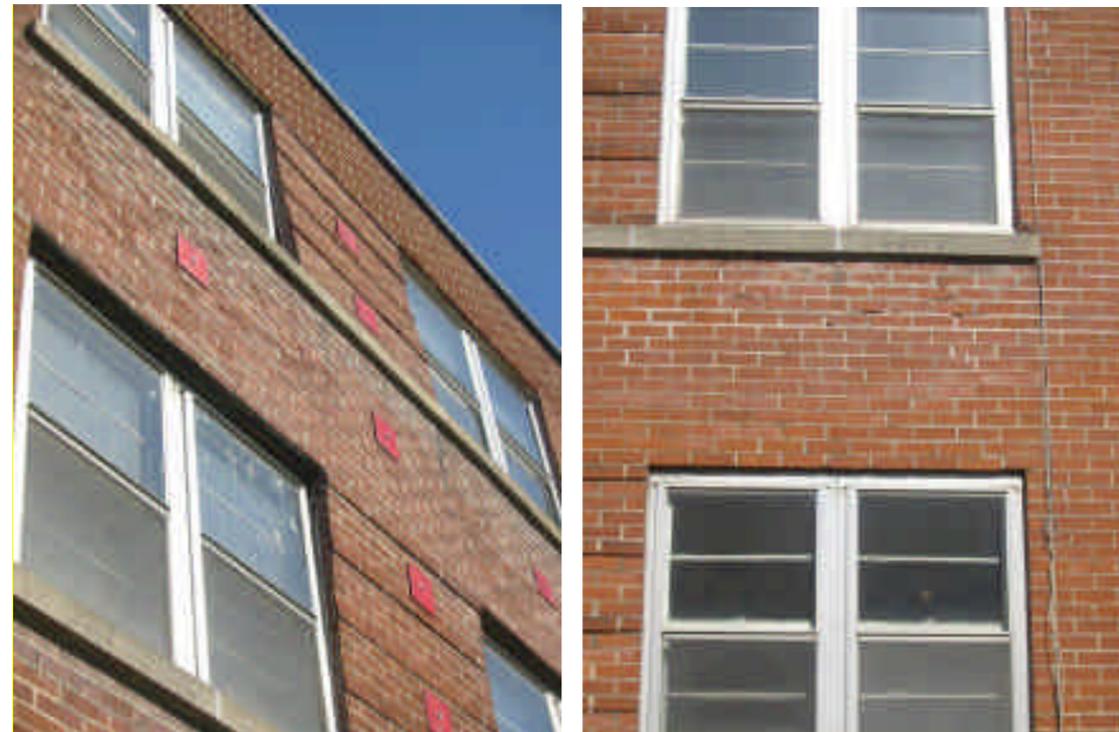
Certaines portions du parement de brique des murs ont été démolies et reconstruites dans le passé. La majeure partie des murs est d'origine, et n'a pas subi de travaux de rénovation notables. Les nombreux ventres de boeuf et ondulations témoignent d'une dégradation du mur et d'un relâchement au niveau des attaches. Le mortier est faible et les attaches sont faibles ou disparues. Il n'y a pas de solin intramural, ni de solin au-dessus des ouvertures. Il n'y a pas de chantepleures. En plus, le mur a une faible isolation thermique et une très faible étanchéité à l'air.

Dégradation du mur et relâchement des attaches au 4100 Benny

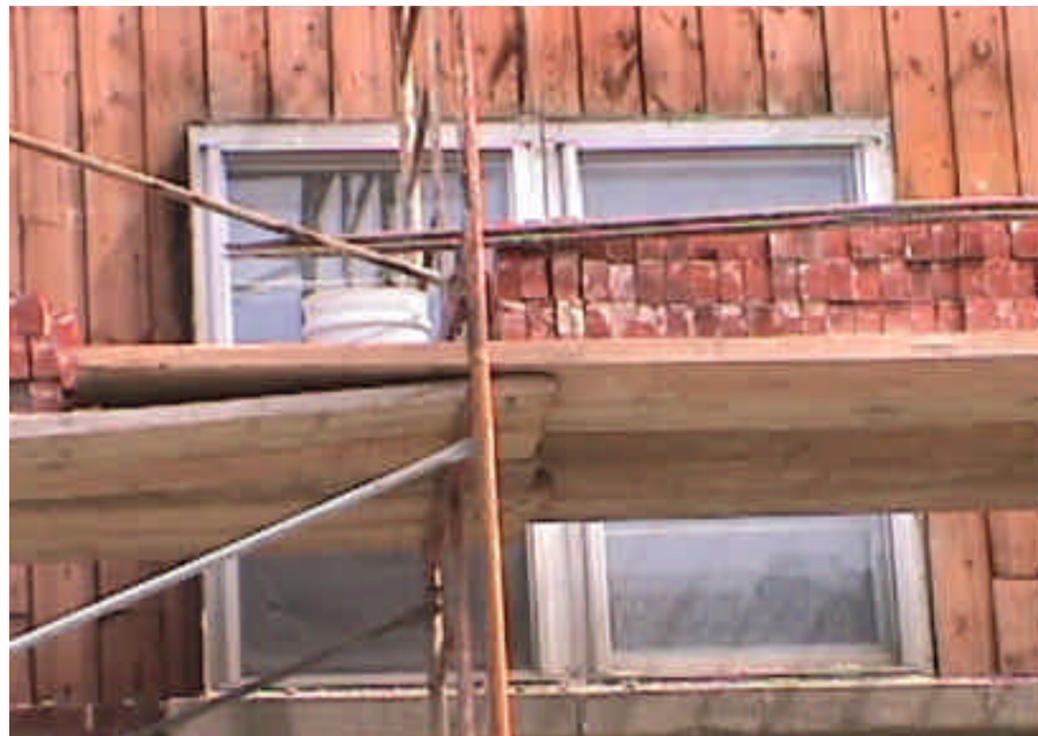
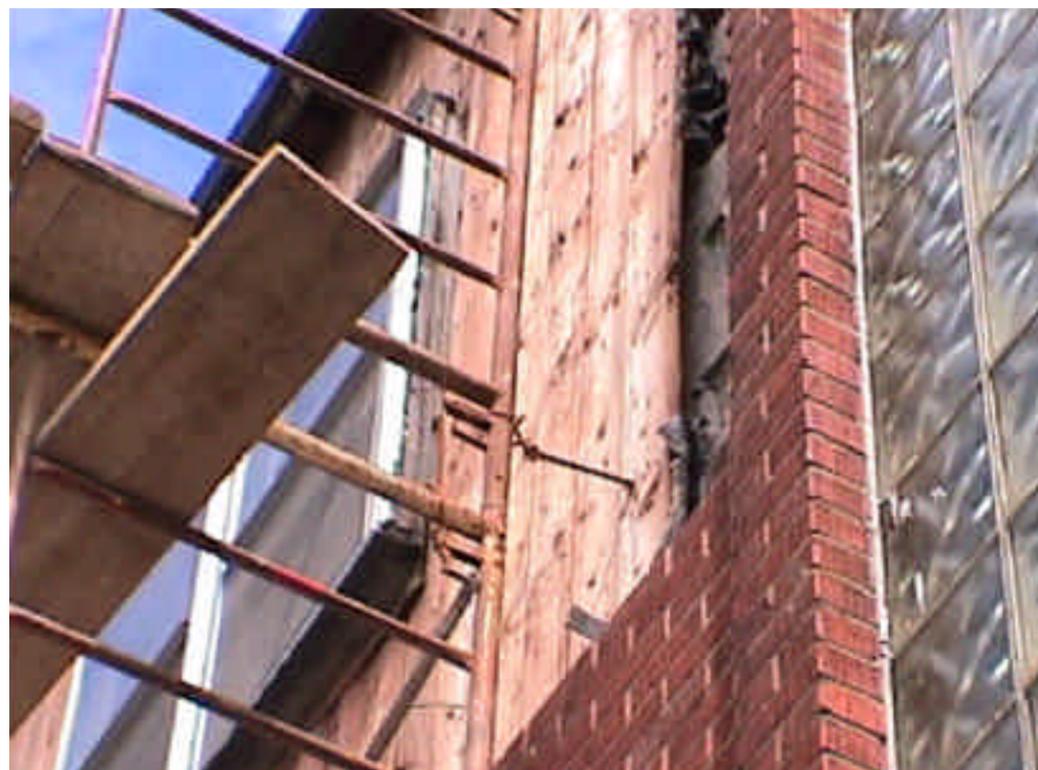
*Travaux de restauration de la brique en mai 2001 au 6440 Monkland.*

Malgré ces travaux, il faudra prévoir des travaux majeurs à moyen terme car le mortier d'origine, dont la vie utile achève, est en grande partie conservé. La jonction étanche des nouvelles fenêtres avec le mur est difficile à réaliser et à contrôler. La conservation de la brique existante impose que l'installation d'un isolant thermique se fasse par l'intérieur des logements causant une perte d'espace et une impossibilité d'assurer un pare-air étanche notamment au niveau des jonctions des murs et des planchers ou des toits.

- démontage et réinstallation de la brique des parapets, installation de solins membranés continus;
- démontage et réinstallation des parties «bombées» du parement de brique;
- démontage et réinstallation du parement de brique pour permettre l'installation des solins intramuraux et des nouveaux linteaux en acier galvanisé;
- réfection des joints de mortier abimés là où c'est nécessaire (rejointoiement);
- réparation des fissures (dans le parement);
- installation d'ancrages de renfort dissimulés approx. 600 mm c/c;
- recouvrement des allèges de béton des fenêtres par une tôle d'aluminium prépeinte.
