Ancien YMHA
SIR MORTIMER B. DAVIS MEMORIAL BUILDING
265, AVENUE DU MONT-ROYAL O., Montréal

Sommaire du devis préliminaire de conservation

Luce Lafontaine, *architecte*

Montréal, janvier 2006

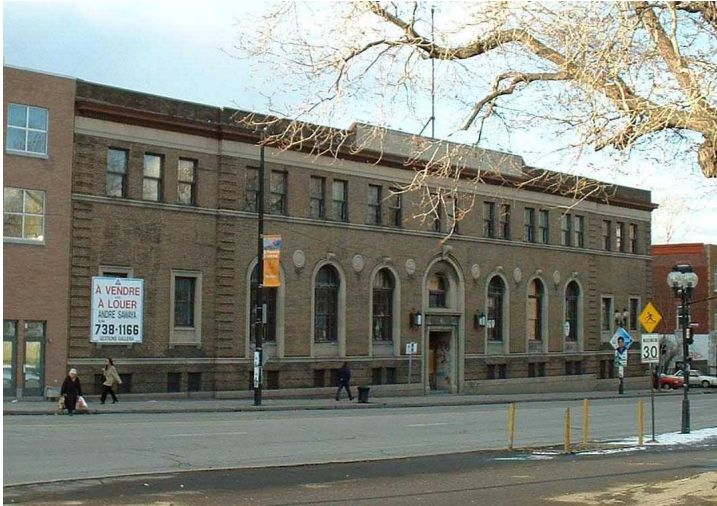
Façade avenue du Mont-Royal
(Line Laurin, architectes 2005)

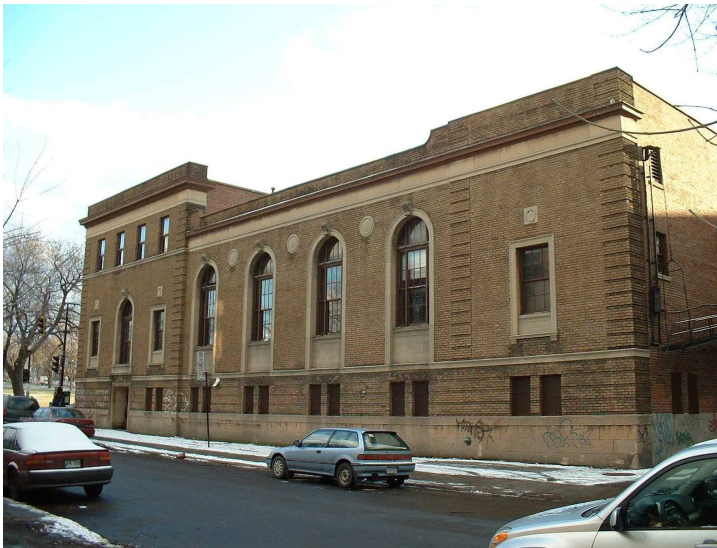
Façade rue Jeanne-Mance
(Line Laurin, architectes 2005)

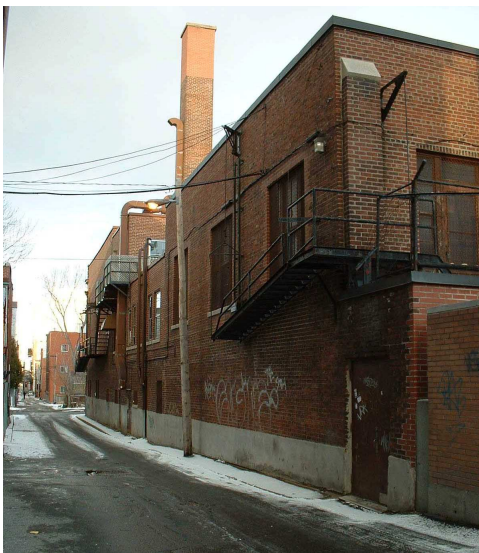
Élévation sur ruelle
(Line Laurin, architectes 2005)
