Couvent de la Résurrection
Les Franciscains
5750 boulevard Rosemont

La chapelle et son soubassement

Étude d'état du bâtiment
17 mars 2024

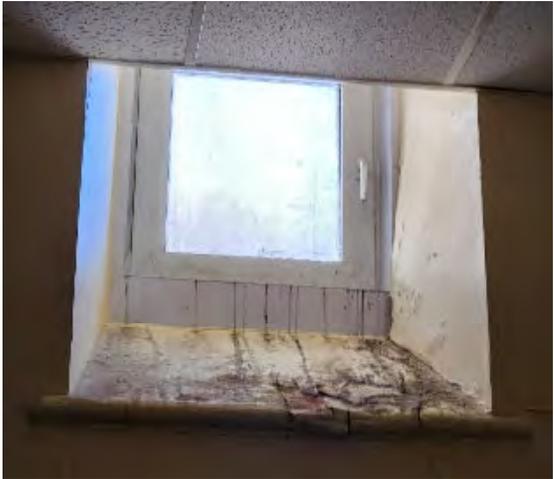
Au niveau des appuis de fenêtres intérieurs, on décèle des traces d'infiltrations qui ont endommagé les finis et provoqué la croissance de moisissures sur ces surfaces.

Appuis de fenêtre intérieure : traces d'infiltrations généralisées au niveau des fenêtres, dégradation des finis.

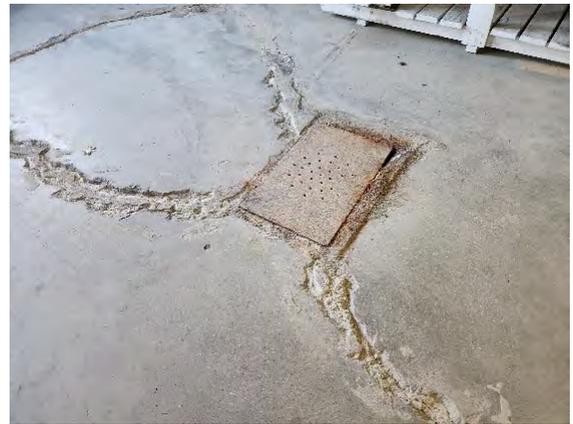
Le garage arrière est en moins bonne condition. On y observe de larges fissures dans la dalle structurale, laquelle doit être entièrement reconstruite selon l'ingénieur en structure (voir rapport distinct, GBI). La structure de béton est en mauvaise condition au niveau de l'entrée, constituée d'une avancée de type oriel ou « bow-window ». On y observe plusieurs traces d'infiltrations sur la première baie structurale, provoquant l'éclatement des finis de plâtre sur le béton et l'écaillage de la peinture. Il n'y a aucun fini dans le garage, mis à part les tuiles acoustiques 12"x12" du plafond collées au béton.

Dalle sur sol : fissurations majeures

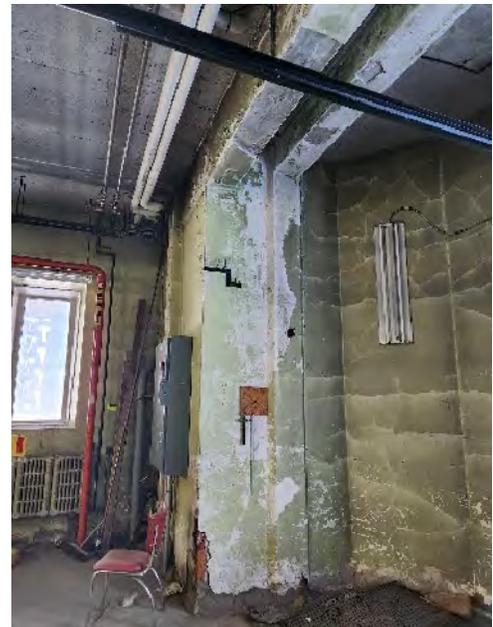
Colonne et poutre de béton endommagées par les infiltrations

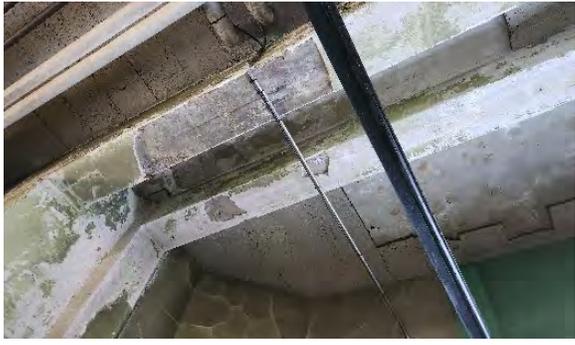
<p>Colonne et poutre de béton endommagées par les infiltrations</p>

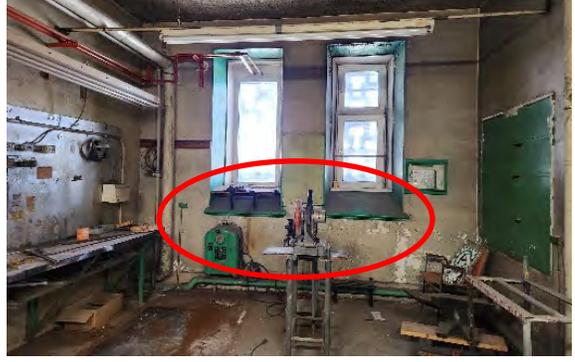
<p>Fenêtres dans le garage/atelier avec signes d'infiltrations sous les appuis de fenêtres.</p>

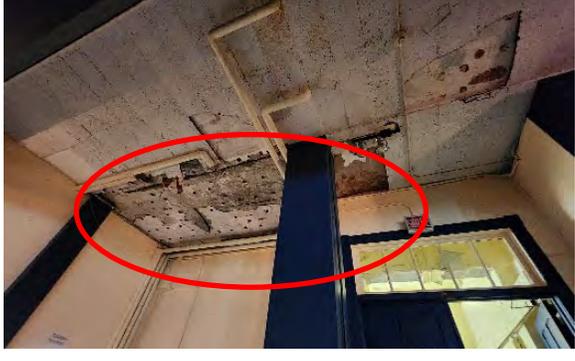
Au niveau de l'entrée avant, les infiltrations ont provoqué beaucoup de dommages aux plafonds et à la structure. Il semble y avoir d'importants problèmes d'étanchéité à la jonction du parvis avant et du mur extérieur ouest de la chapelle. Les infiltrations ont endommagé les finis intérieurs de plafond (plâtres et tuiles acoustiques) et les finis de plancher dans la zone concernée. On observe également des sections d'acier corrodé qui ont provoqué des éclatements dans le béton, ainsi que de l'efflorescence importante à plusieurs endroits. Les dommages apparents semblent se limiter aux deux (2) premières baies structurales à l'ouest.

<p>Domages des plafonds sur la partie avant du soubassement, provoqués par des infiltrations d'eau provenant possiblement du parvis.</p>

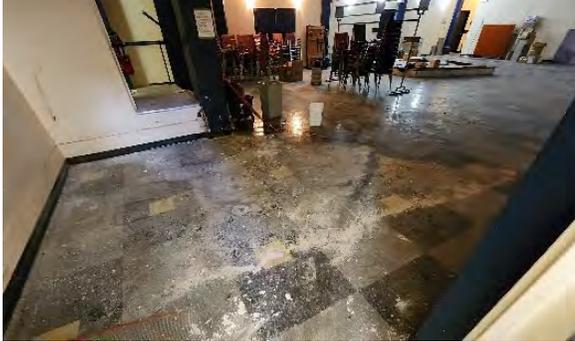
<p>Plancher endommagé par les infiltrations</p>

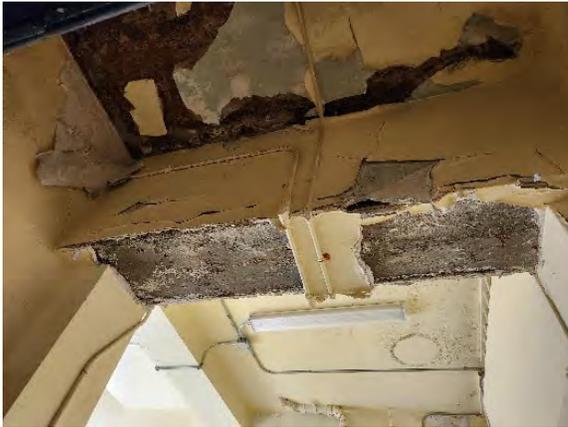
<p>Dalle et poutre de béton endommagées par les infiltrations, au niveau de l'entrée avant.</p>

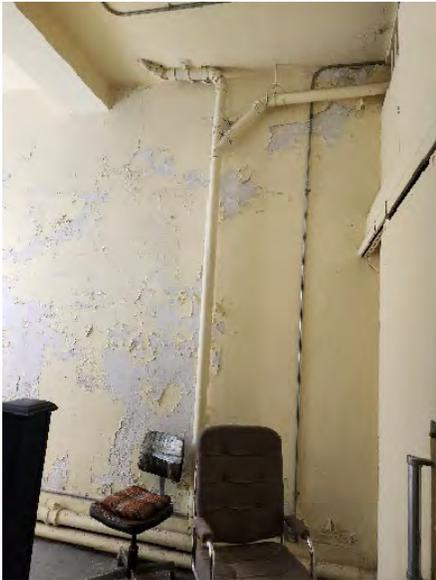
<p>Finis intérieurs endommagés par les infiltrations au niveau de l'entrée avant.</p>

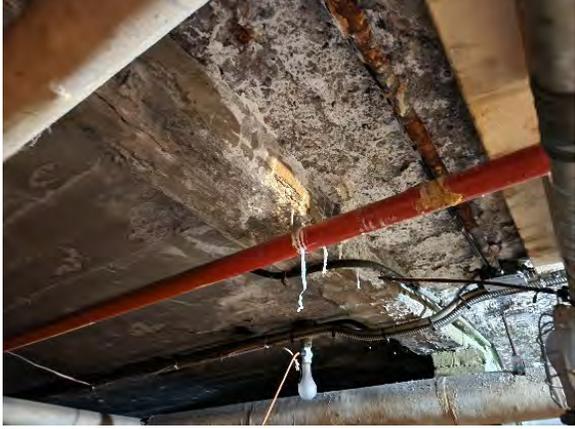
<p>Dalle de plafond (correspond à la dalle de plancher du garage): mauvaise condition, énormément d'efflorescence et d'éclatement du béton. Dalle à reconstruire (voir rapport distinct structure, GBI)</p>

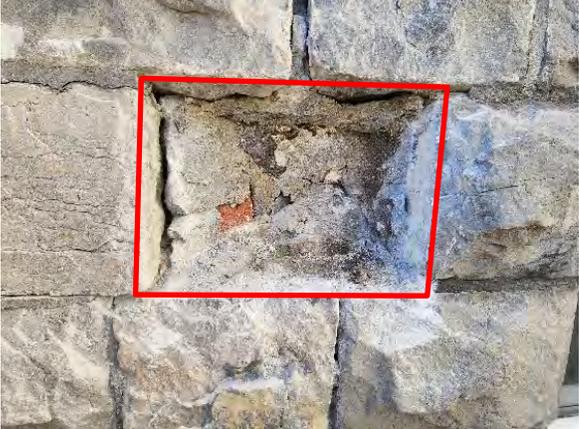
<p>Mur en maçonnerie pleine avec arrière-mur composé d'un amalgame de pierres, brique et mortier.</p> <p>Bonne condition de l'arrière-mur, mortier sain, aucun indice de désagrégation.</p>

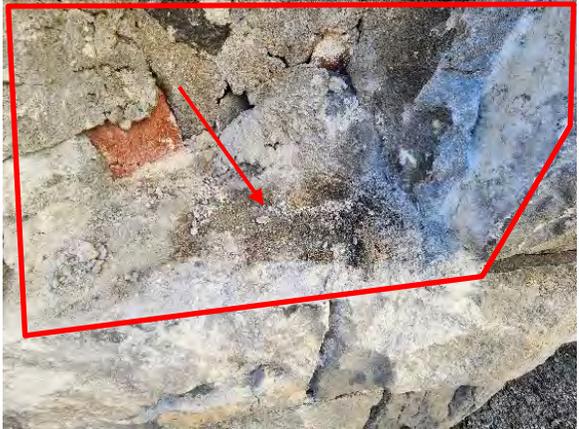
<p>Légères traces d'humidité dans le mortier au bas de la pierre.</p>

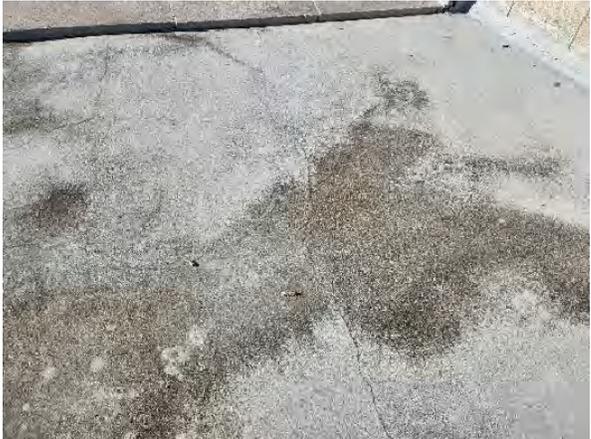
Soubassement : parvis	
Composantes et évaluation	Photos
Membrane d'étanchéité : Délamination et fissurations.

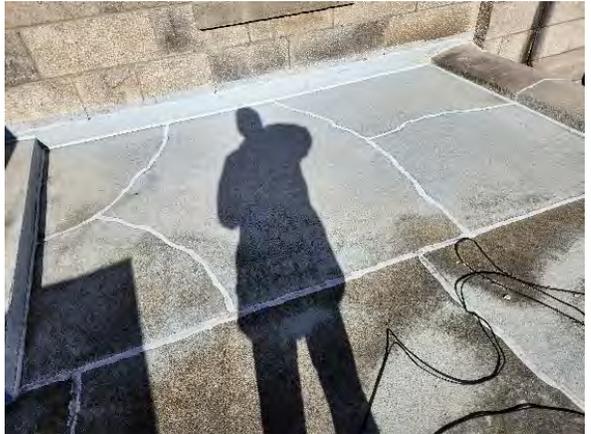
Membrane d'étanchéité : fissurations avec réparations antérieures.

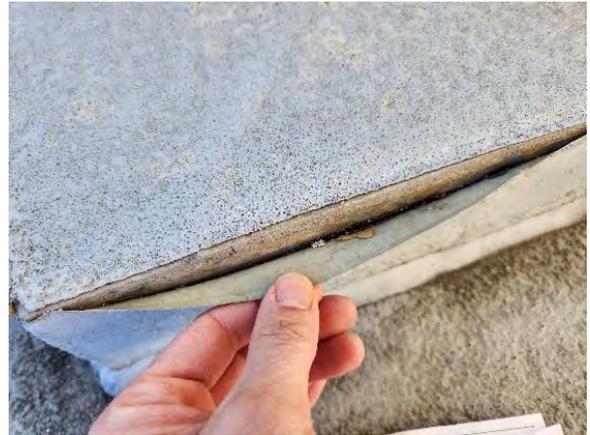
Membrane d'étanchéité :
décollement de la remontée
verticale.

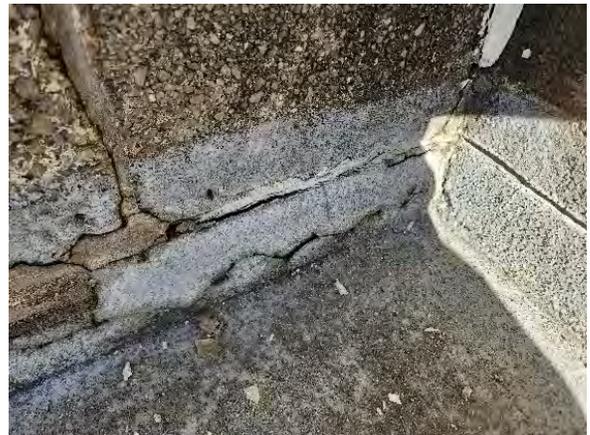
Membrane d'étanchéité : dommages
provoqués par la désagrégation du
mortier.

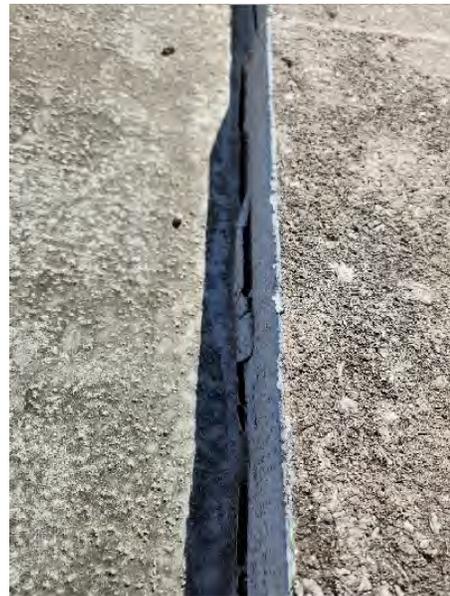
Membrane d'étanchéité : fissure
provoquée par le mouvement des
pierres du mur latéral.

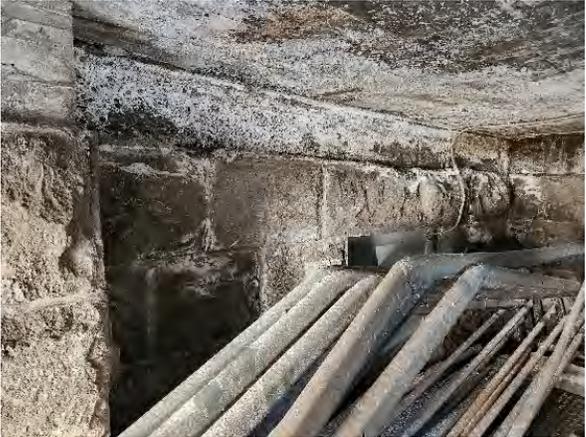
Au coin nord-ouest du bâtiment, nous avons pu accéder à l'espace de rangement situé sous la dalle de parvis. Le dessous de la dalle est en très mauvais état. On y constate un haut degré d'efflorescence et la surface du béton présente de nombreux éclatements. La reconstruction de la dalle est possiblement nécessaire, mais il est essentiel d'adéquatement étanchéiser le parvis comme une véritable toiture pour éviter toute future infiltration.

<p>Efflorescence sous la dalle de parvis.</p>

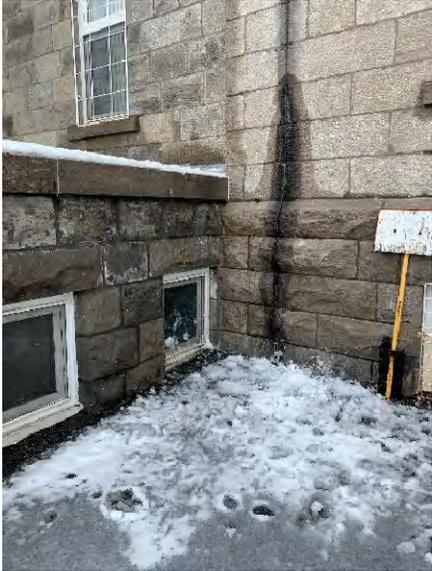
La majorité des ouvertures du soubassement ont été condamnées avec des panneaux de contreplaqué, ou dans certains cas elles sont utilisées pour la ventilation mécanique. Il demeure seulement quelques fenêtres « actives » au coin sud-ouest du bâtiment en aluminium à battant. La problématique principale réside dans le fait que le niveau du terrain est trop élevé par rapport à l'appui de fenêtre et il n'y a aucune margelle aménagée. Cette situation crée des infiltrations à l'intérieur du bâtiment et endommage le bas des fenêtres ainsi que les finis intérieurs.

Fenêtres au coin sud-ouest : le niveau du sol atteint l'appui des fenêtres, ce qui endommage la fenestration et crée des infiltrations vers l'intérieur.

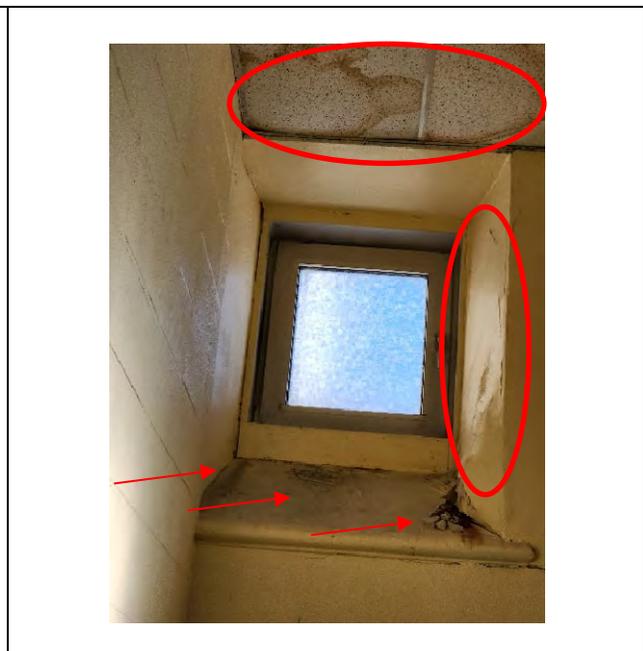
Vue intérieure d'une fenêtre, avec signes d'infiltrations à l'appui de fenêtre, au jambage et au plafond.

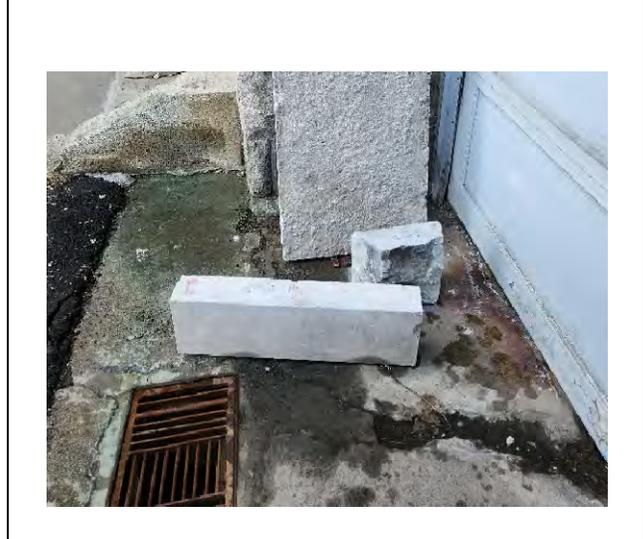
À l'arrière du bâtiment, une porte sectionnelle permet d'accéder au garage : il s'agit d'une porte en bois standard, encore fonctionnelle, mais qui devrait être remplacée dans les prochaines années. Il y a présence d'un caniveau de drainage au seuil de la porte, mais celui-ci ne couvre pas la pleine largeur de l'ouverture; on peut constater les infiltrations d'eau qui se produisent au bas de la porte et qui endommagent la dalle intérieure.

Infiltrations au bas de la porte sectionnelle du garage.

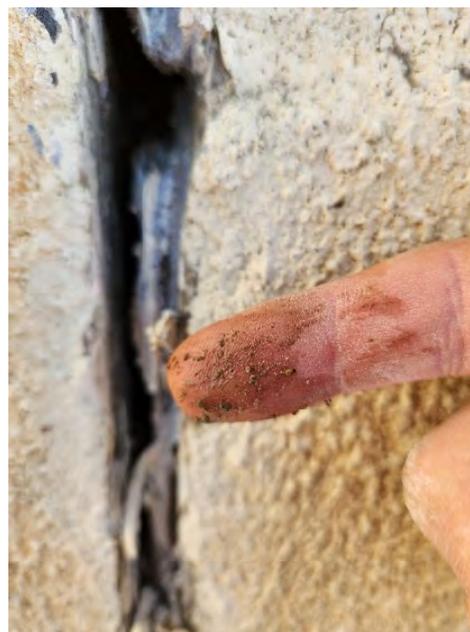
Ouverture exploratoire à la jonction des joints horizontaux et verticaux : substrat de mortier manquant et traces d'humidité.

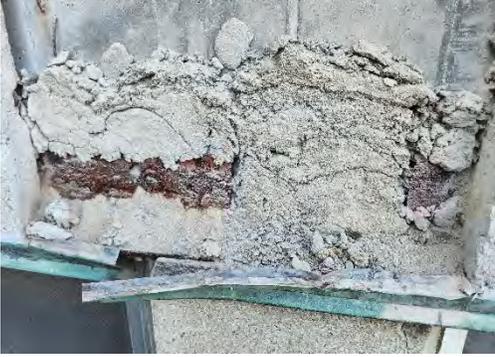
Linéau structural corrodé enduit dans le mortier et en mauvais état.

Sur la partie haute du bandeau de fenêtres, un linteau d'acier ancré à la dalle supporte le parement de panneaux de béton. Ce linteau est extrêmement corrodé et s'effeuille; il doit être remplacé. Un brise-goutte en cuivre est inséré dans le joint situé au niveau du linteau, mais contribue actuellement à l'accumulation de l'eau derrière celui-ci.

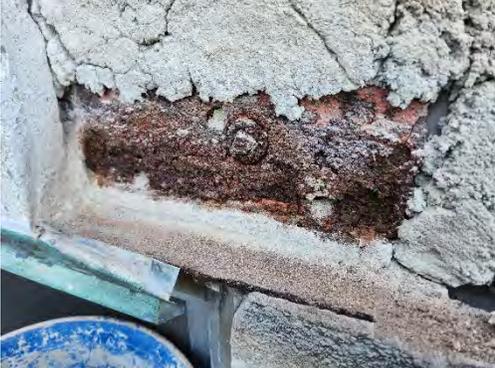
<p>Corrosion avancée du linteau</p>

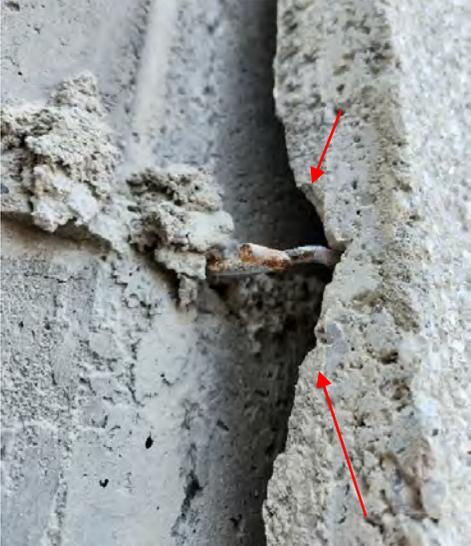
<p>Ancrages latéraux des panneaux de béton: traces de corrosion et éclatement du béton.</p>

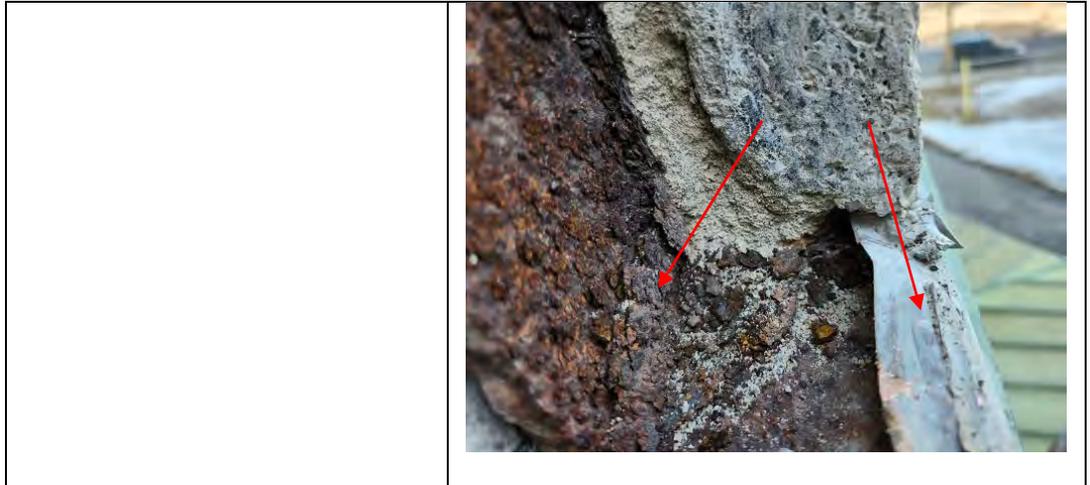
<p>État du linteau corrodé (à gauche) et brise-goutte en cuivre (à droite).</p>

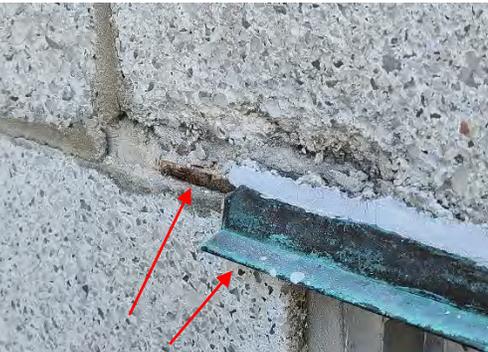
Extrémité du linteau et du brise-goutte en cuivre, béton endommagé par la corrosion de l'acier (façade est)

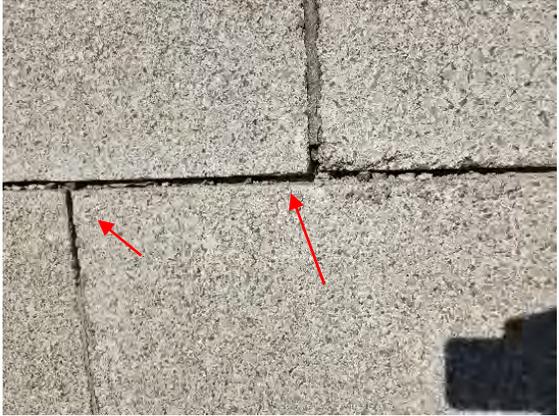
Sur les façades avant et arrière de la chapelle, plusieurs joints des panneaux de béton sont évidés et fissurés. À la jonction du mur constitué de panneaux de béton et des murs de béton de l'entrée principale, le scellant est sec et détérioré. Les murs latéraux de l'entrée principale sont en béton coulé. À cet endroit, le béton s'effrite et laisse l'armature exposée.

<p>Joint évidés, façade ouest</p>

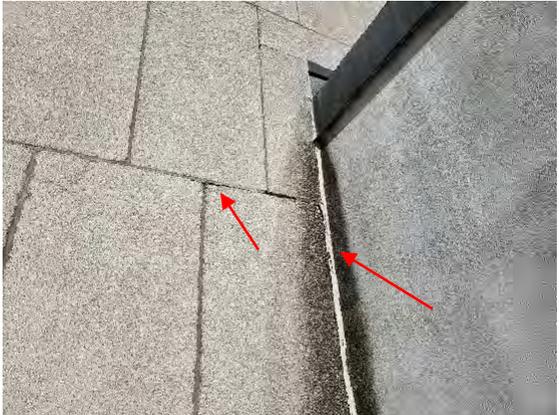
<p>Joint de mortier refaits en surface, scellant à la jonction de l'entrée en mauvaise condition (façade ouest)</p>

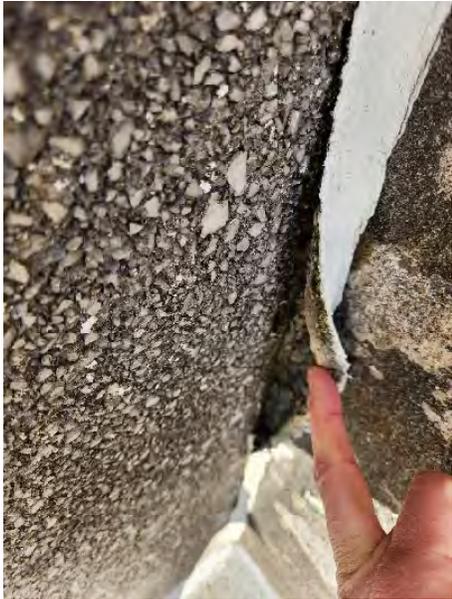
<p>Scellant à la jonction de l'entrée en mauvaise condition (façade ouest)</p>
