Rapport d'état de la structure

Chapelle de la Résurrection

**Rapport
d'état**

Date : Le 28 mars 2024
Dossier **gbi** : 13923-00

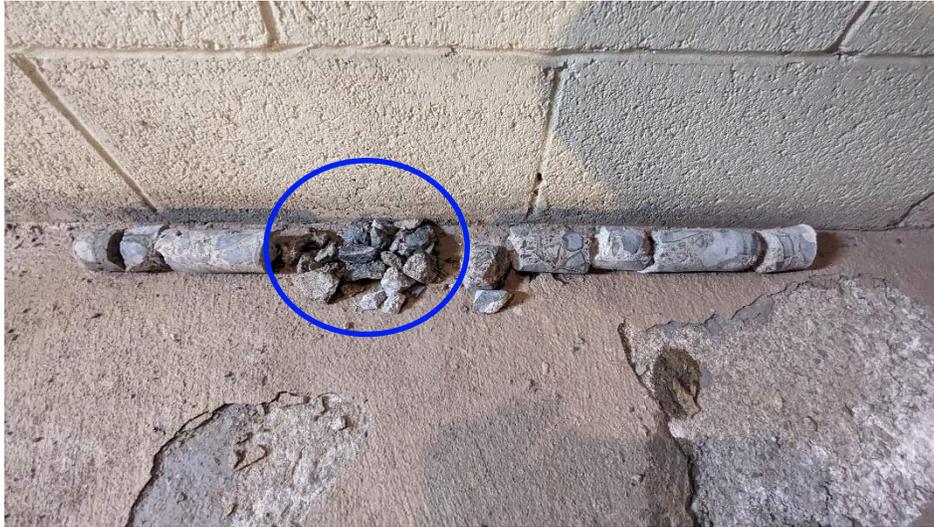
Dans la zone de la salle mécanique, le béton est d'apparence sain. Les forages nous ont permis d'observer un mélange de béton ayant une granulométrie plutôt particulière avec des pierres concassées allant jusqu'à 2 pouces en taille. De plus, pendant les travaux exploratoires, nous avons observé dans l'une des carottes (mur intérieur), une couche ayant peu ou pas de ciment. L'épaisseur de cette couche était d'au plus 2 à 3 po et représente pas plus de 10% de l'épaisseur du mur. Il est

impossible de dire sa taille, mais elle est vraisemblablement dû à la technique de mise en place.

Photo 2 : Carotte intérieure au sous-sol

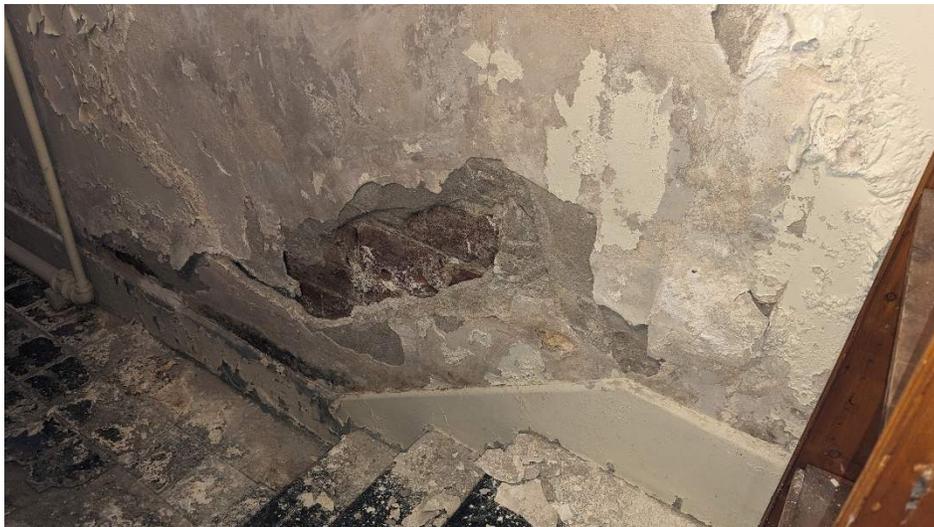
Dans la zone de l'ancienne sacristie, voir figure suivante, on note une infiltration active. Bien que ces murs ne fassent pas explicitement partie de la construction du soubassement, l'observation est notable.

Photo 3: Infiltration d'eau - Ancienne sacristie (cloître)

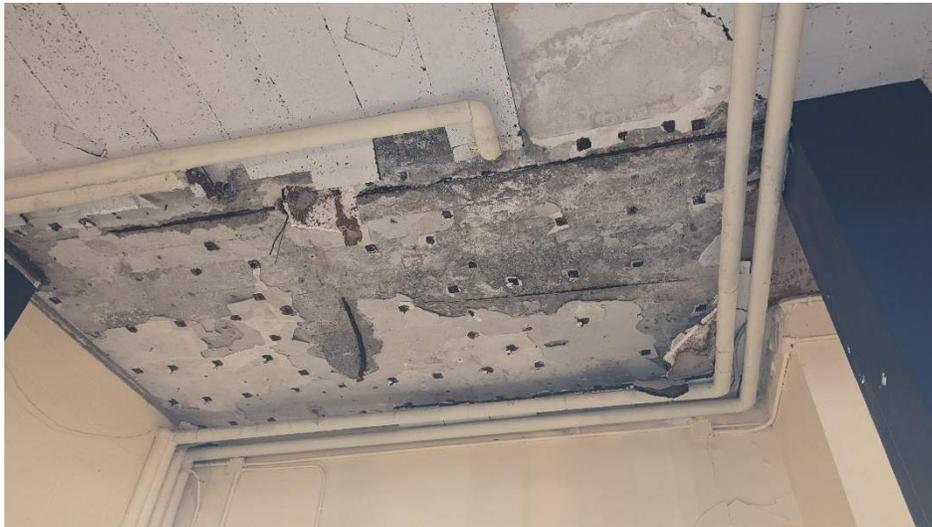
Le parvis est divisé en deux sections. Une section construite en même temps que le soubassement et une deuxième construite en même temps que la chapelle. Dans les deux cas, on note une dégradation importante du béton à l'intrados, de même qu'à l'extrados. Nous sommes d'avis que ceci est étroitement lié aux accumulations d'eau, à l'utilisation de sels de déglçage et l'exposition aux cycles de gel et de dégels. On observe des larges zones de délamination et ainsi qu'une perte de section des armatures apparentes.

Lors de nos inspections, nous avons noté des accumulations d'eau à plusieurs endroits qui trahissent le mauvais drainage du parvis vers les drains.

Photo 4 : Endommagement à l'intrados du parvis d'origine

Des travaux de réfection important sont à prévoir dans ce secteur. D'ici là, l'accès au parvis doit être limité.

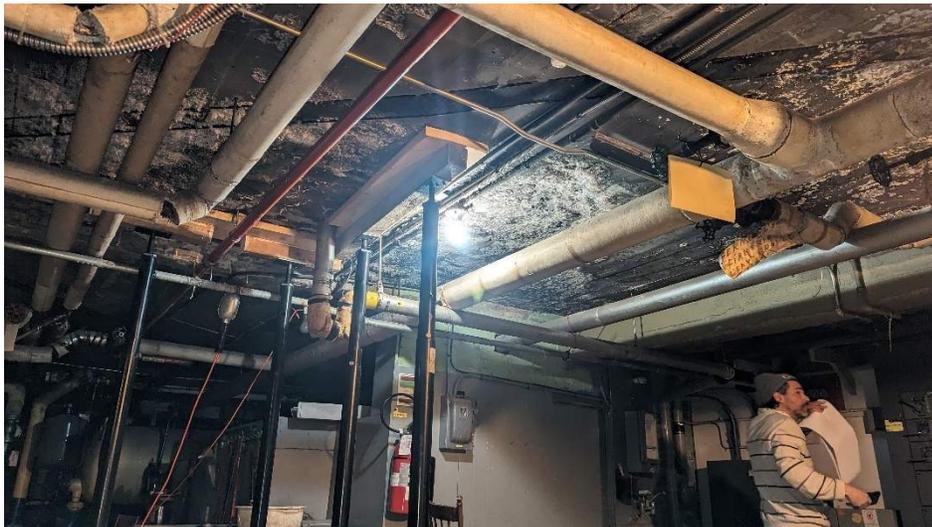
La section de plancher la plus préoccupante est celle du garage, qui était initialement prévue pour être une grande bibliothèque. Comme pour le parvis, cette section présente des déficiences notables, notamment de grandes zones de délamination et une perte de section des profilés en acier incorporés dans le béton. De plus, on observe de l'efflorescence et de la moisissure sur la face inférieure de la dalle.

Photo 5: Délamination, efflorescence et étais sous le garage

Des étais ont été installés par le passé, mais les surfaces affectées se sont étendues depuis lors. Par conséquent, il est nécessaire d'envisager une mise à jour des dispositifs de soutènement temporaire si les locaux doivent être occupés à nouveau.

Le soussigné estime que si des travaux de réfection s'avèrent nécessaires, il sera nécessaire de démanteler tous les éléments suspendus ou situés à proximité des éléments structuraux. Un relevé exhaustif des surfaces permettrait de confirmer que l'endommagement est tel que la démolition et reconstruction du secteur est l'option technique à préconiser.

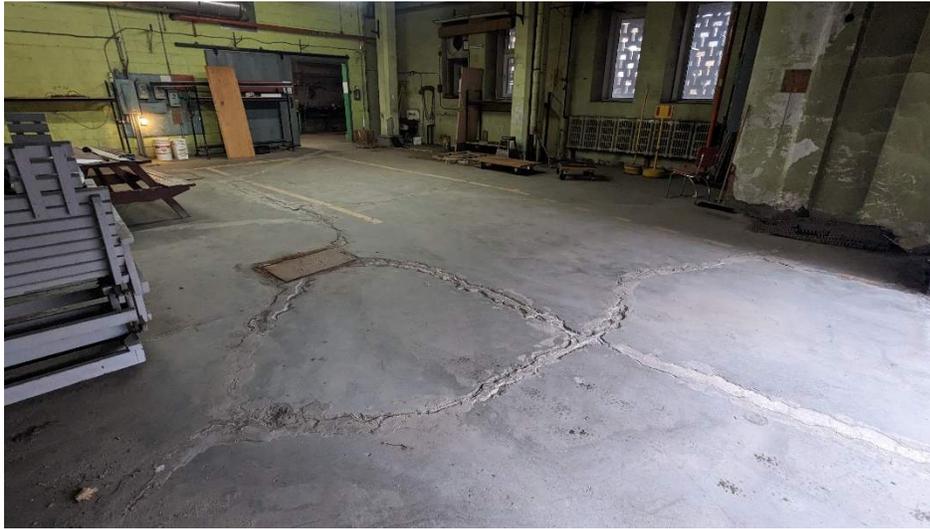
Photo 6 : Fissuration à l'extrados de la dalle du garage

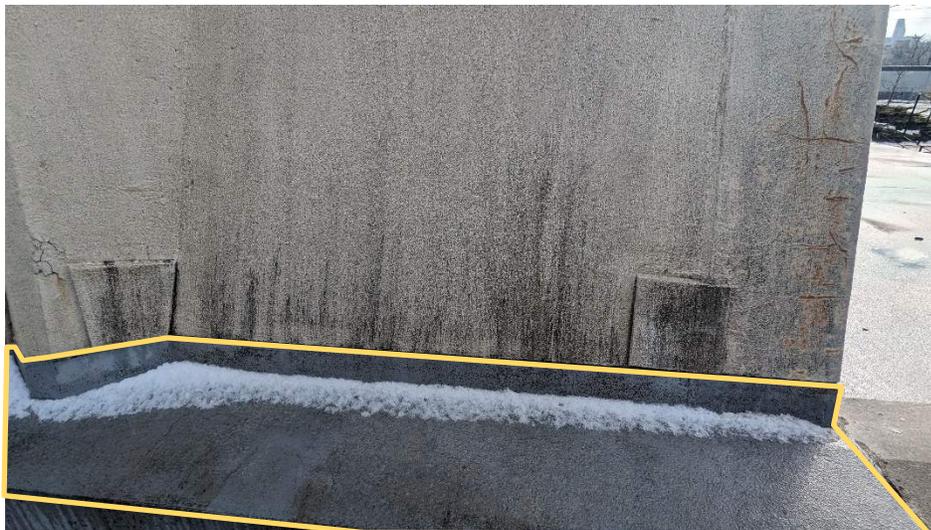
En dehors du parvis et de la dalle structurale dans la zone du garage, aucune observation notable n'a été réalisée. Même à l'extérieur, où la dalle du rez-de-chaussée est exposée en rive, aucun dommage n'a été détecté.

Photo 7: Projection de la dalle structurale - condition saine

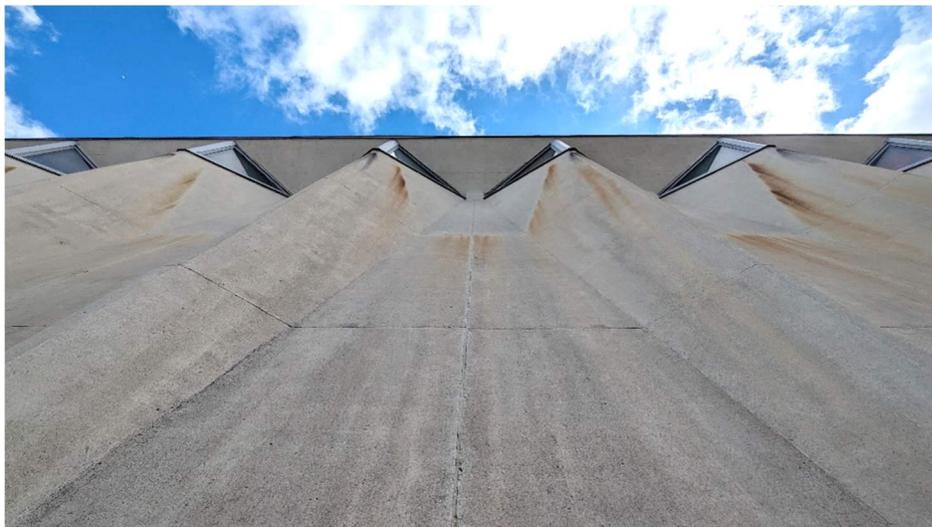
Les panneaux de béton ainsi que leurs assises sont en bon état. Les dommages constatés se limitent à quelques éclats, de la fissuration fine et à une microfissuration de surface par endroit. Les traces rougeâtres présentes sur les surfaces exposées ne sont pas dues à la corrosion des armatures. Si ces dernières étaient corrodées, nous aurions observé des signes de délamination et de fissuration. En ce qui concerne les cadres en poteaux-poutres situés aux extrémités, nous avons uniquement pu observer les arches et une intersection d'une colonne et d'une poutre au droit d'une ouverture exploratoire. Les arches sont en bon état. L'endommagement se concentre surtout à la base à l'intersection avec le parvis où l'eau s'accumule légèrement. Les photos 8 à 17 présentent les conditions typiques.

Photo 8: Condition typique des faces exposées des panneaux de béton

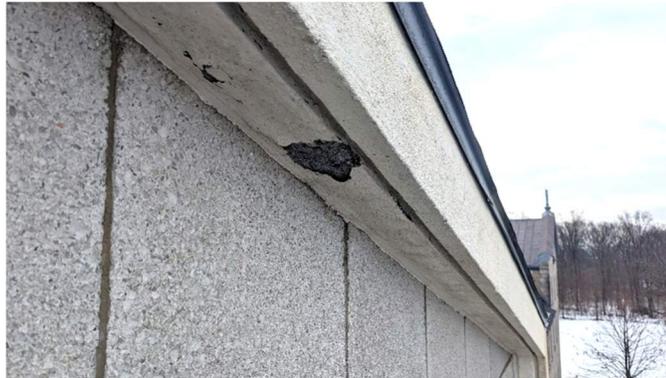
Photo 9: Écaillage de la membrane en acrylique

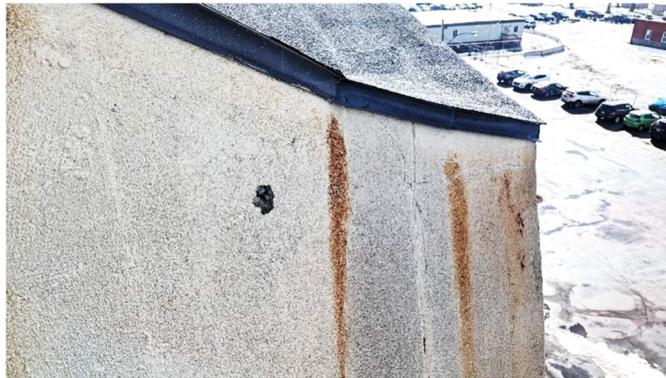
Photo 10: Fissuration et éclat à la tête du premier panneau nord-ouest à la jonction avec le cadre de béton coulé en place

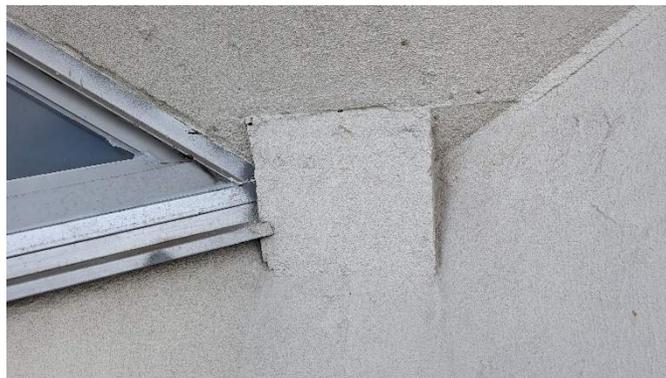
Photo 11: Console d'assise typique des panneaux structuraux de la toiture

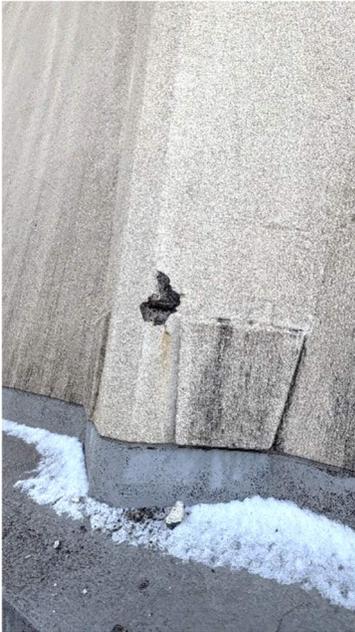
Photo 12: Éclatement typ.

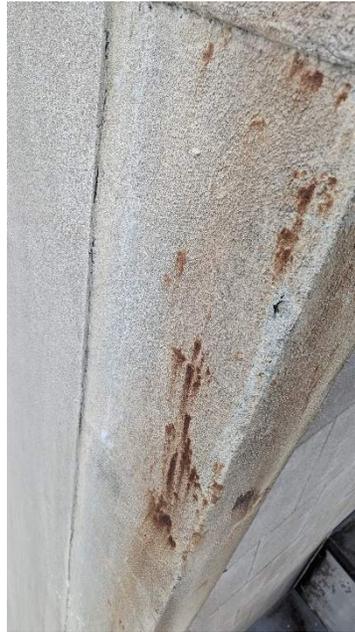
Photo 13: Saletés en surface

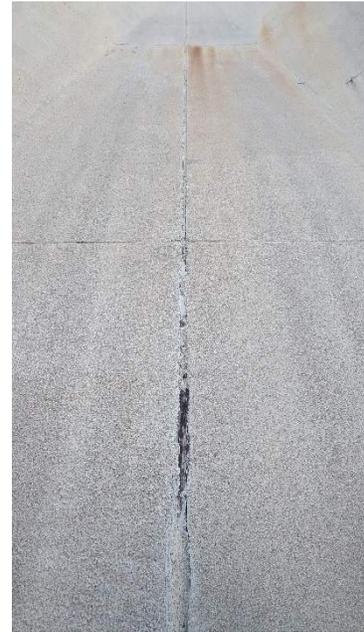
Photo 14 : Conditions au joint des panneaux

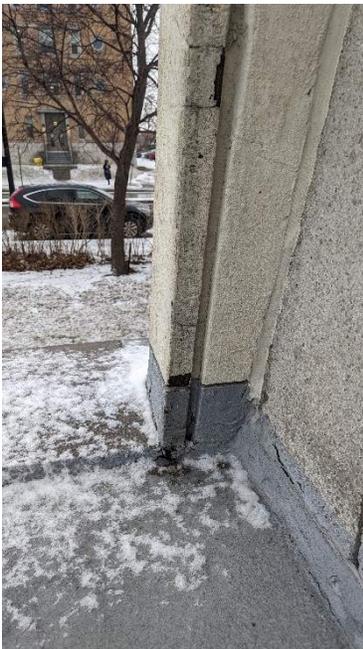
Photo 15: Base des arches

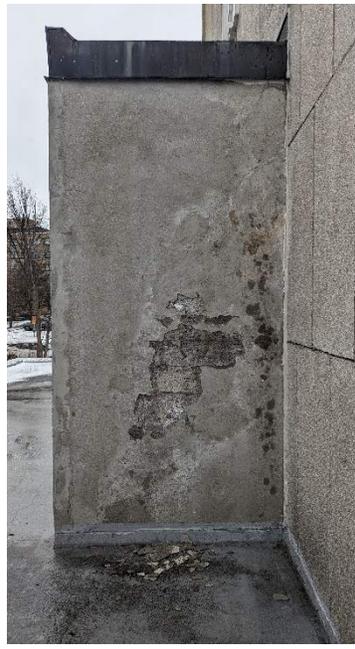
**Photo 16: Murs à l'entrée
(Délamination du crépis)**

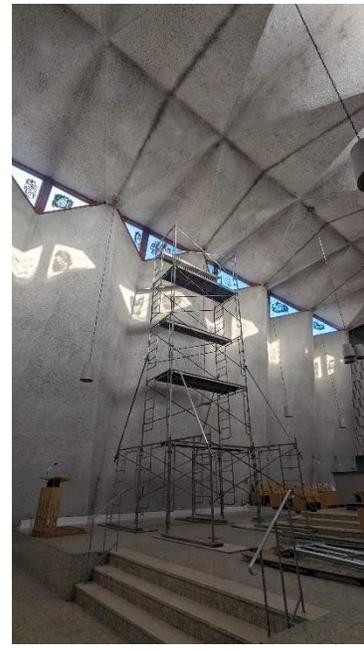
Photo 17 : Échafaudage

À l'intérieur, un échafaudage a été mis en place par l'entrepreneur pour permettre l'observation de l'assise des panneaux de la structure du toit avec les panneaux muraux. Cependant, la présence de crépis contenant de l'amiante sur toutes les surfaces a malheureusement empêché toute observation pertinente de l'intérieur pour le présent rapport.

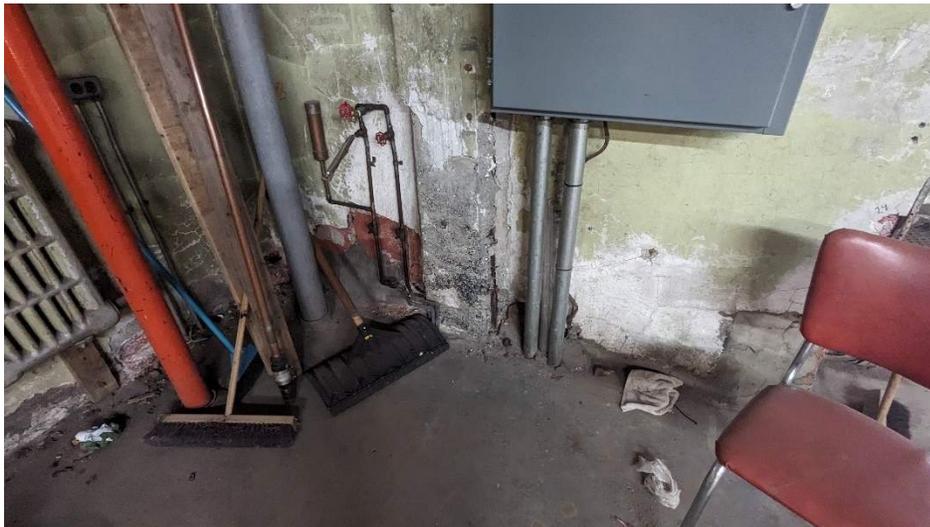
Les colonnes de béton dans la zone du garage au rez-de-chaussée ne sont pas apparentes, mis à part une, mais on observe un endommagement important des finis. Des travaux exploratoires additionnels sont requis pour évaluer leur état.

Photo 18 : Délamination à la base des colonnes

Sur la base de nos observations, l'endommagement à la base ne pose à un risque immédiat, mais des travaux de réparation sont à prévoir.

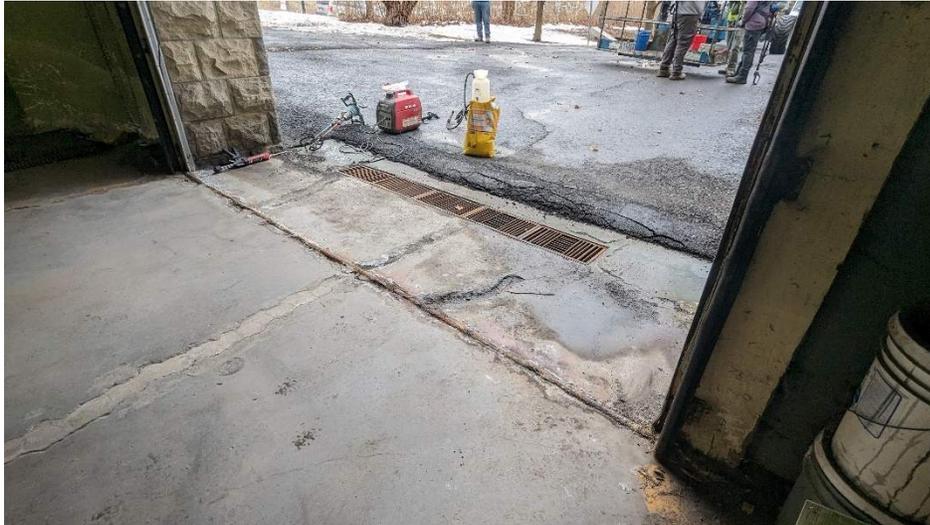
On note à l'entrée du garage un endommagement des éléments en béton ainsi que des éléments encastrés. En fait, l'observation la plus importante n'est pas l'endommagement du béton, mais l'implantation de la chaussée extérieure qui est

plus haute que le garage. Ceci est problématique du fait que l'eau peut s'écouler de part et d'autre du caniveau et s'accumuler contre la porte et la pierre.

Photo 19 : Caniveau et dalle de transition

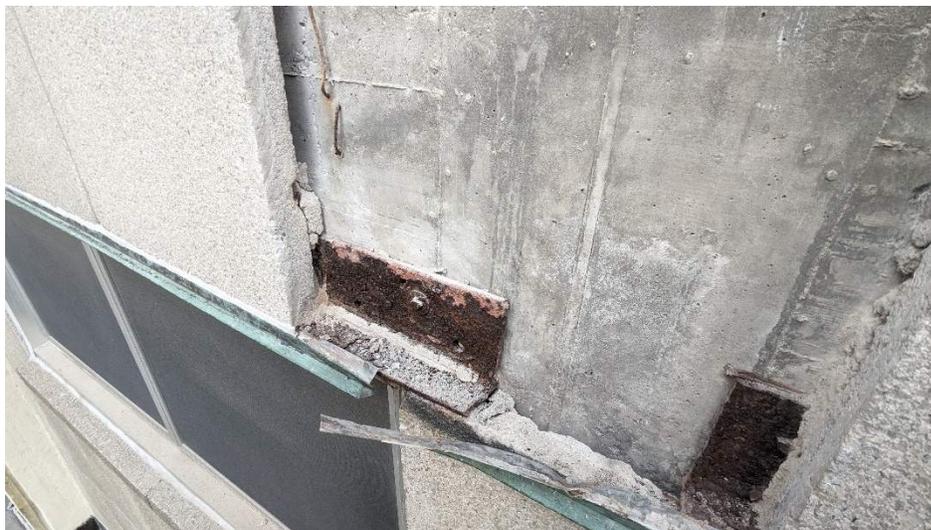
Sur la façade est, une ouverture exploratoire nous a permis de constater l'état du linteau structural retenant les panneaux de béton de 50mm d'épaisseur. Le linteau structural que nous avons observé est corrodé. L'absence de chantpleures nous laisse croire que cette condition est typique.

Photo 20 : Linteaux structuraux corrodés
