Couvent de la Résurrection  
**Les Franciscains**  
5750 boulevard Rosemont

L'infirmierie

**Étude d'état du bâtiment**  
17 mars 2024

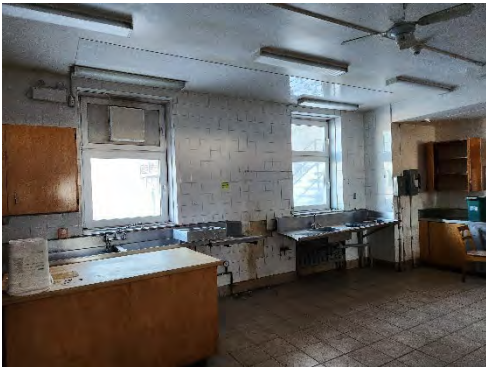
<p>Cuisine, au sous-sol montrant des signes potentiels de présence d'humidité dans le mur extérieur.</p>

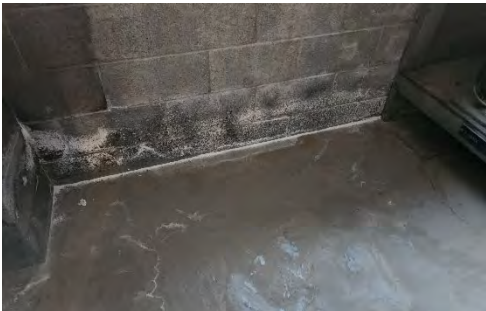
<p>Blocs de béton endommagés, efflorescence (signes d'infiltrations)</p>

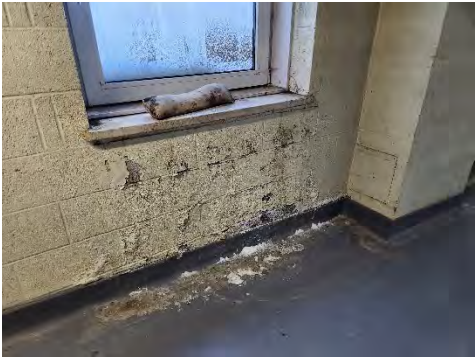
<p>Blocs de béton endommagés, efflorescence (signes d'infiltrations)</p>	 
<p>Blocs de béton endommagés, efflorescence (signe d'infiltrations probable en lien avec la fenêtre)</p>

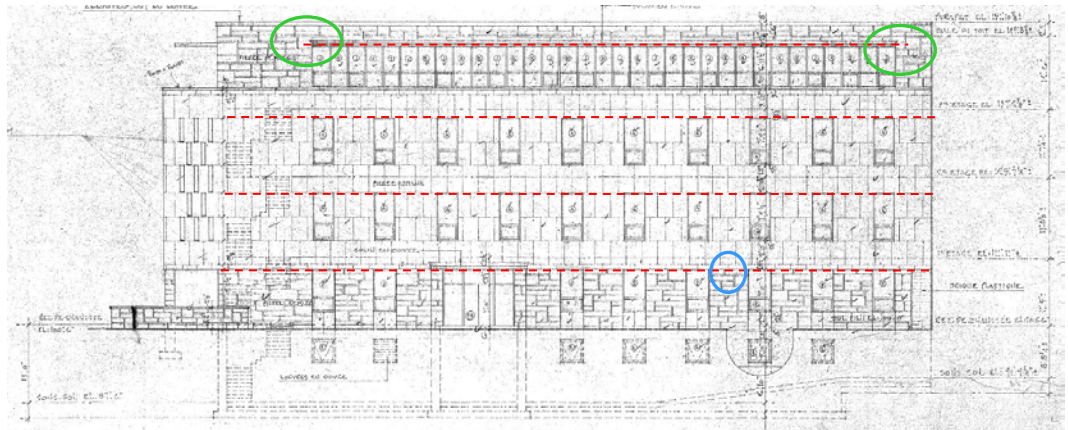
Au niveau du 4<sup>e</sup> étage, nous avons également observé un déplacement dans la maçonnerie au-dessus de chacune des extrémités du linteau continu. Il semble y avoir un affaiblissement de la cornière au centre qui provoque un affaissement de la maçonnerie à cet endroit et le décollement/détachement des pierres à chaque extrémité. La majorité des pierres ne reposent plus sur la cornière; on observe un espace de parfois 25mm entre celle-ci et la pierre.

Élévation nord avec positionnement des **cornières continues**, du **mouvement dans la maçonnerie** et de l'**ouverture exploratoire**

À ce stade de dégradation, il paraît évident que toutes les cornières structurales des façades doivent être remplacées à court terme; la simple réparation ou protection de celle-ci ne paraît pas une solution envisageable et suffisante. Cette intervention requiert le démontage de tout le parement de pierre de l'édifice, seul moyen d'effectuer le remplacement.

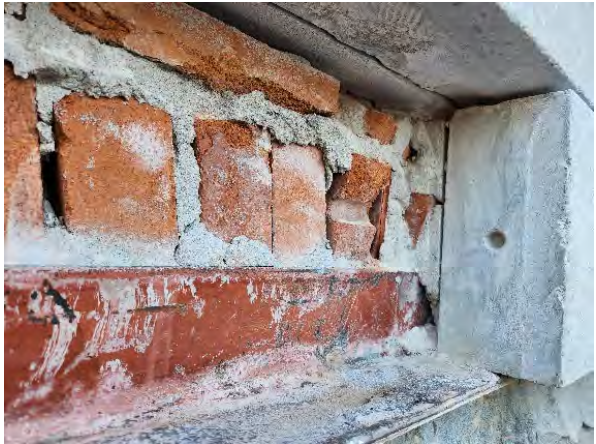
Sondage #4 : Mur extérieur infirmerie	
Composantes et évaluation	Photos
Localisation de l'ouverture exploratoire	 
Ouverture au niveau de la cornière continue et des deux types de pierre de parement exposant l'arrière-mur de blocs de béton et de briques d'argile.	 
Tige d'ancrage avec corrosion superficielle. Le noyau est sain.

<p>Ouverture exploratoire au niveau de la cornière, bonne condition, et l'arrière-mur de briques d'argile.</p>

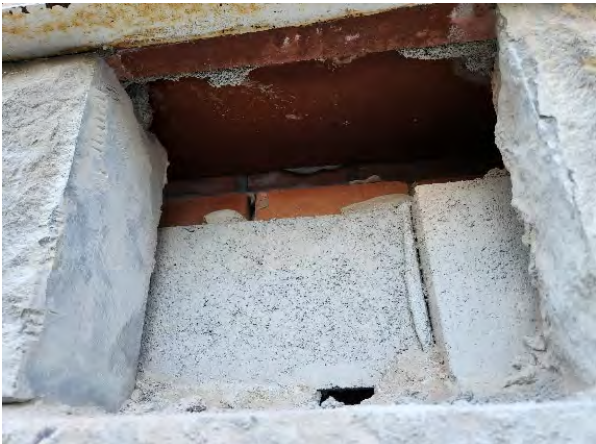
Une photographie montrant une ouverture exploratoire dans un mur. On voit une cornière métallique fixée au mur, et derrière elle, un arrière-mur construit avec des briques d'argile. Le mur principal est en béton.
<p>Section sous la cornière, dans le mur de pierre calcaire. Présence d'une poutre d'acier structurale en bonne condition.</p>

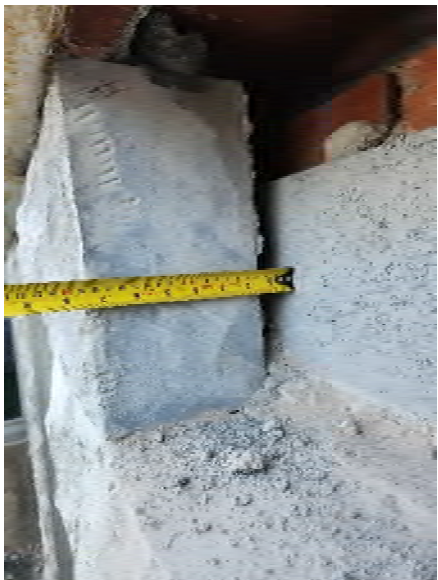
Une photographie prise sous la cornière, montrant une section du mur en pierre calcaire. Une poutre d'acier structurale est visible, fixée dans le mur. Le mur est en pierre calcaire.
<p>Revêtement de pierre calcaire, espace d'air et arrière-mur de blocs de béton.</p>

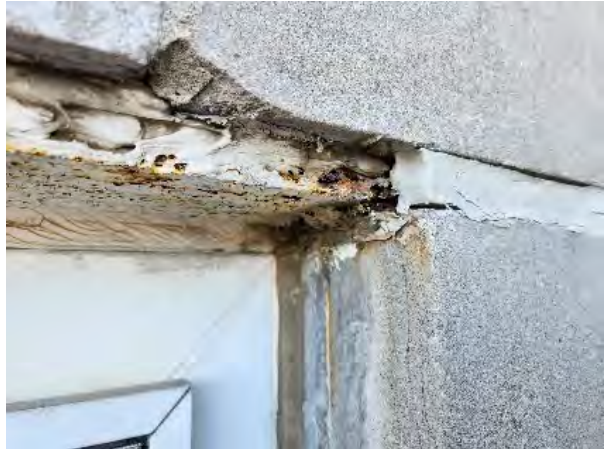
Sur chacune des façades, des cornières d'acier continues soutiennent le parement de pierre; celles-ci sont ancrées à la structure de béton. Lors des inspections, nous avons constaté l'état de dégradation avancée des cornières sur toutes les façades du bâtiment. L'acier de celles-ci n'est pas protégé à l'exception d'être peint sur la surface exposée. Sur le dessus des linteaux, il n'y a aucune évacuation aménagée pour l'eau qui pénètre à l'intérieur du mur. Les joints vis-à-vis les cornières ont été recouverts par du scellant ce qui prévient l'écoulement de l'eau et l'assèchement des composantes à l'arrière du joint de scellant. Ceci fait en sorte que l'acier corrode et gonfle (phénomène nommé *rustjacking*), pour ensuite faire éclater la pierre qui jouxte la cornière. De nombreuses réparations de pierre ont été observées au niveau de la cornière d'acier, mais pas ailleurs.

Éclatement de pierre provoqué par le gonflement de l'acier du linteau

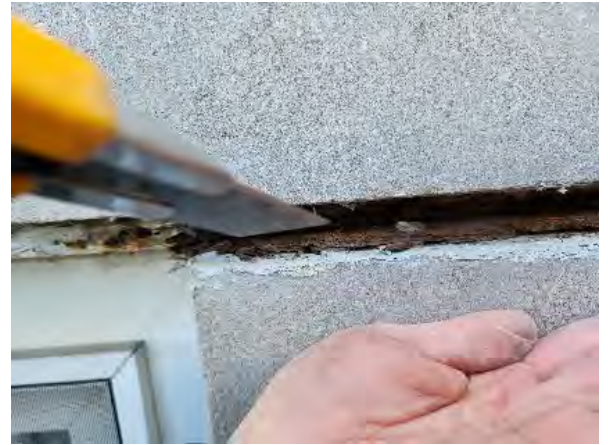
Effeuillement de l'acier du linteau provoqué par la corrosion

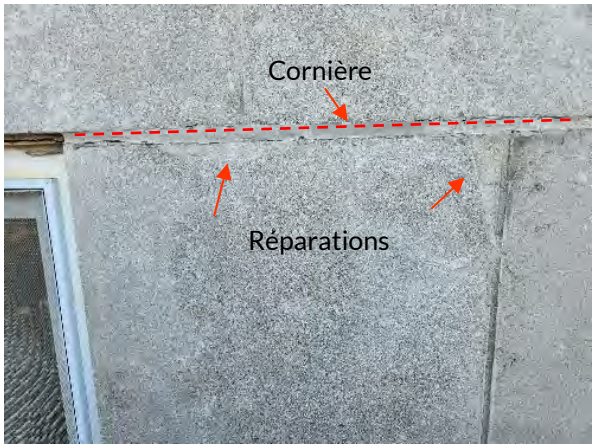
<p>Réparations antérieures d'éclats de pierre provoqués par l'expansion de l'acier de la cornière.</p>

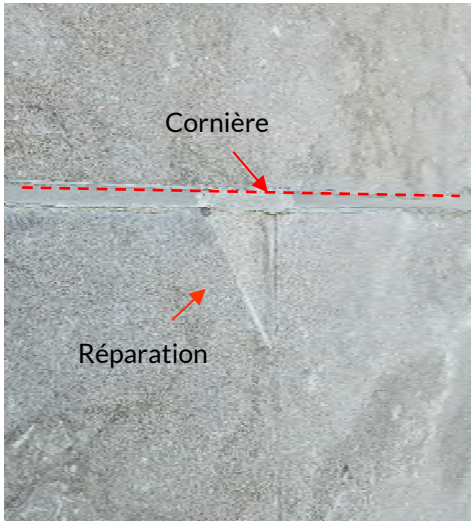
<p>Réparation antérieure d'éclat de pierre provoqué par l'expansion de l'acier de la cornière.</p>

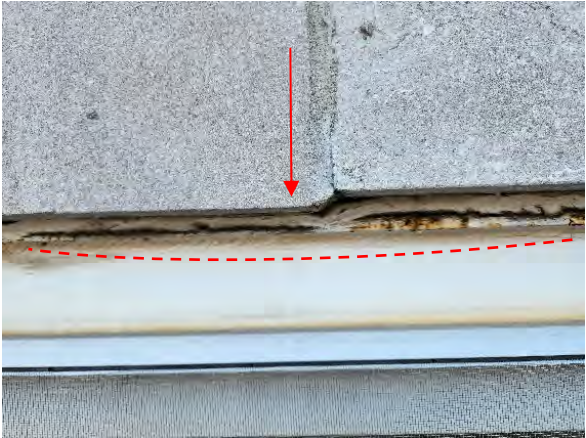
<p>Déformation du linteau qui cause le déplacement de la pierre et mouvement possible du linteau. La pierre n'est plus en appui sur la cornière.</p>

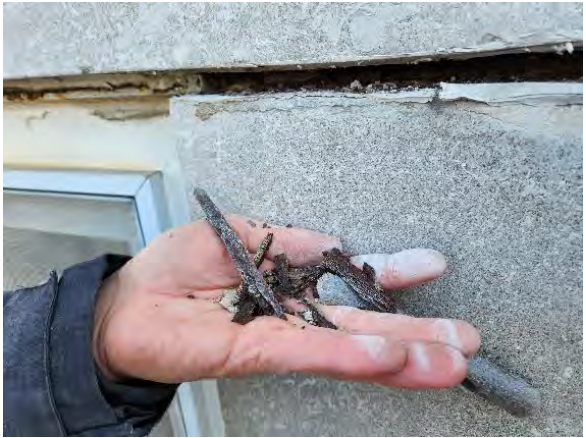
<p>Cornière complètement désagrégée</p>

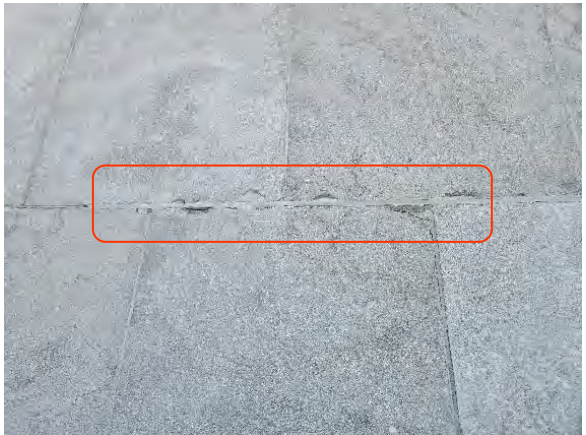
<p>Réparations antérieures d'éclats de pierre provoqués par l'expansion de l'acier de la cornière.</p>

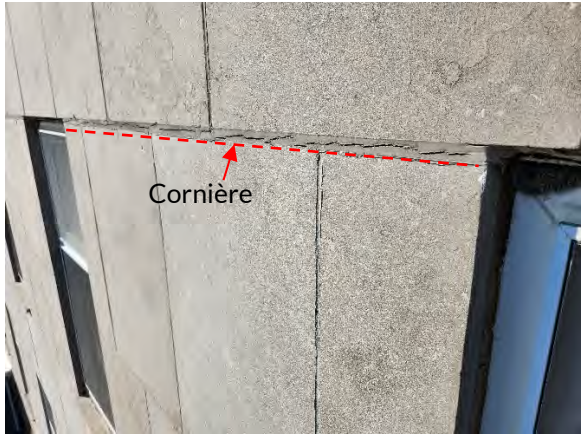
<p>Scellant fissuré au niveau de la cornière</p>

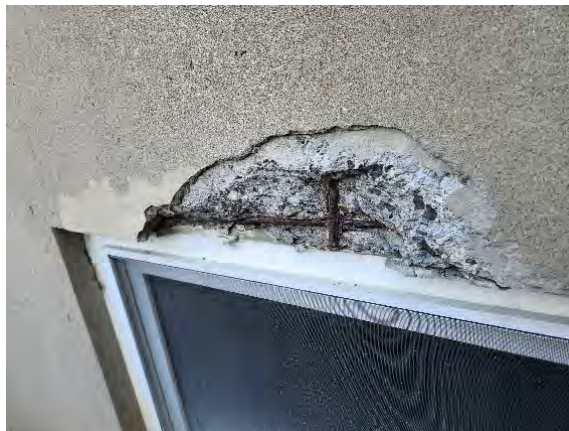
Au niveau des fenêtres du sous-sol, le béton est recouvert d'un crépi sur toute la surface. Presque tous les dessus d'ouvertures dans la fondation présentent un béton éclaté, provoqué par la corrosion de l'armature interne. Ce phénomène est généralisé sur le bâtiment et pourrait être dû à l'absence d'un larmier pour améliorer l'égouttement de l'eau et aux armatures en proximité de la surface.

Délamination du crépi et éclatement du béton au-dessus des fenêtres du sous-sol, provoqués par la corrosion des armatures, une mauvaise gestion de l'eau par un manque d'un larmier et un crépi qui empêche un assèchement du béton.

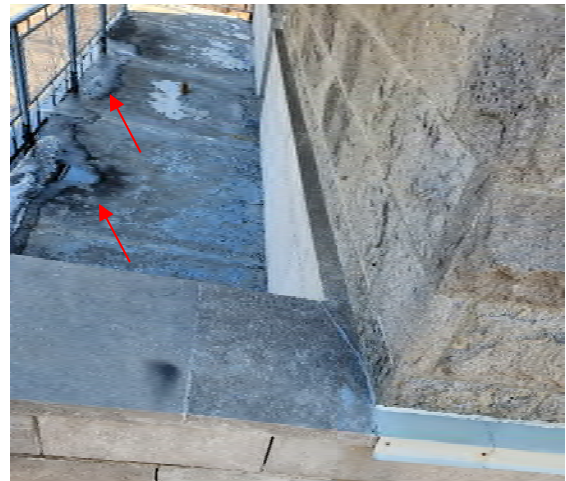
Les grands balcons de la façade est sont constitués, comme la structure de l'édifice, d'une ossature d'acier noyée dans le béton. L'acier structural a été fortement endommagé; on note l'éclatement du béton à plusieurs endroits au niveau des poutres d'acier. Un avis sur l'intégrité structurale des balcons est essentiel pour assurer la sécurité.

Accumulation d'eau sur le balcon

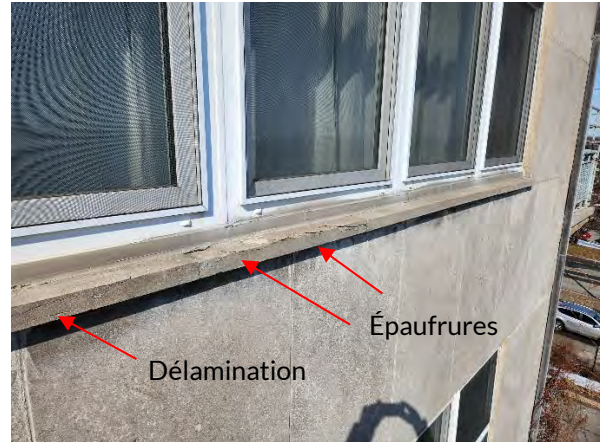
Appui de fenêtre en maçonnerie avec épaufrures sur le dessus et début de délamination

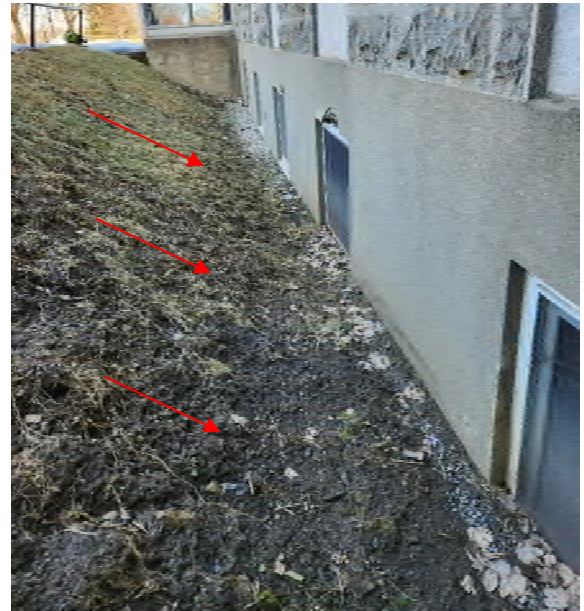
Pente positive très forte vers le bâtiment amenant une grande quantité d'eau à la fondation et aux fenêtres qui n'ont aucune margelle.

Au niveau inférieur, la configuration des fenêtres trop près du sol ainsi qu'une mauvaise gestion de l'eau à la tête de celles-ci a entraîné des dommages et des infiltrations.

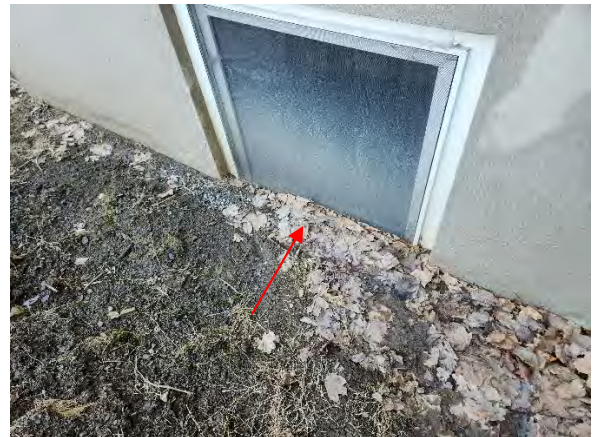
Débris accumulé au bas d'une fenêtre au point de faire disparaître l'appui.

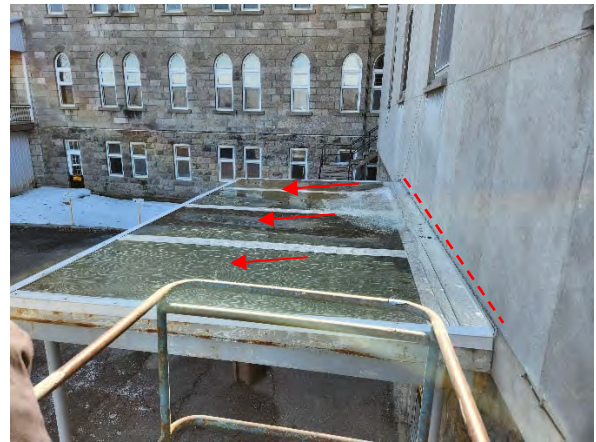
Toiture de la marquise.  
Contreplaqué exposé sans  
membranes et scellant à la jonction  
du toit et du bâtiment fissuré.
