# Rapport d'état de la structure

## Infirmierie

Date : Le 28 mars 2024  
Dossier **gbi** : 13923-00

Rapport d'état de la structure de  
l'Infirmierie au 5750 boulevard  
Rosemont, Montréal

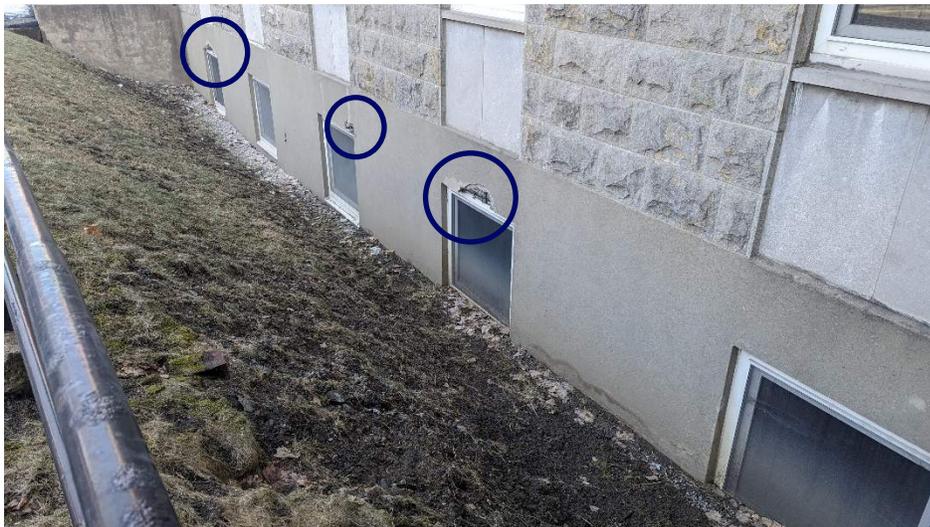
La partie supérieure des fondations est visible de l'extérieure. On note plusieurs signes de dégradation du béton au droit de la jonction avec les panneaux de pierre naturelle et les zones au-dessus des fenêtres. Ceci est causé par l'absence de chapepleure à la base du mur ce qui a pour effet d'accumuler de l'eau derrière les panneaux et saturer le béton. Avec le temps, l'eau a atteint les barres et les a faite corroder. Nous avons noté que des réparations ont été effectuées par le passé, mais ces dernières sont obsolètes et devront être reprises.

**Photo 3 :Endommagement du mur de fondation partie supérieur (côté nord)**

En conclusion, l'état général du bâtiment est jugé bon, avec des désordres principalement concentrés au niveau des fondations, des balcons et des linteaux structuraux. Il est important de noter que les désordres relevés au niveau du béton peuvent être traités avec des techniques de réparation standard, mais que l'accumulation d'eau à la base des panneaux de pierre doit être corrigée, sinon les réparations risquent de devoir être répétées de façon récurrente. De plus, il est crucial de revoir les pentes des sols au périmètre afin d'éviter l'accumulation d'eau vers les fondations. Une investigation approfondie de la membrane d'étanchéité et du drain français est également nécessaire.

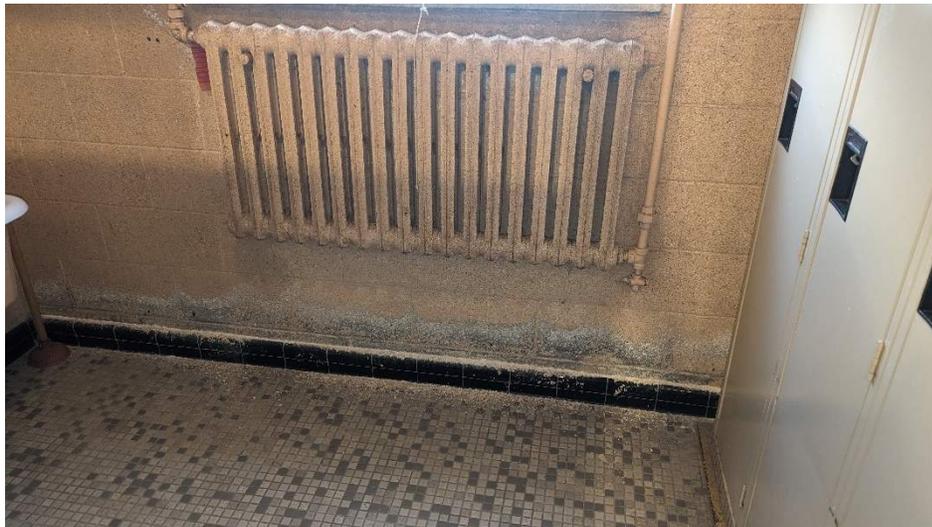
L'accès aux fondations du côté intérieur était plutôt limité compte tenu de la présence de blocs. Nous avons toutefois pu observer une efflorescence importante sur les blocs et des traces d'infiltrations évidentes. Ceci est sans surprise compte tenu que le site draine vers les fondations et que, selon nos discussions avec les Franciscains (2023), il n'y a pas d'historique d'entretien du drain français, ni de la membrane imperméable de l'infirmierie. Le côté nord de l'édifice est l'endroit le plus atteint.

**Photo 4 : Efflorescence à la base des murs de blocs (1 de 2)**

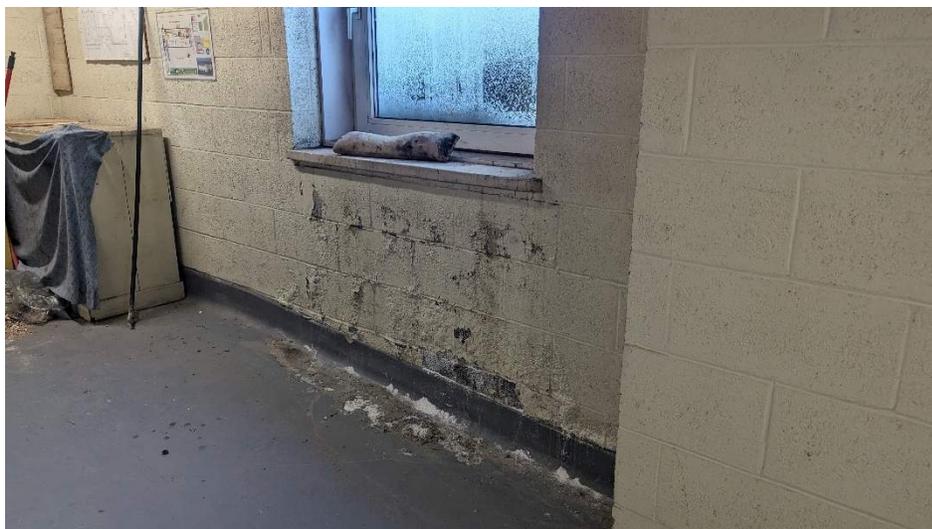
**Photo 5 : Infiltration d'eau et efflorescence apparente (2 de 2)**

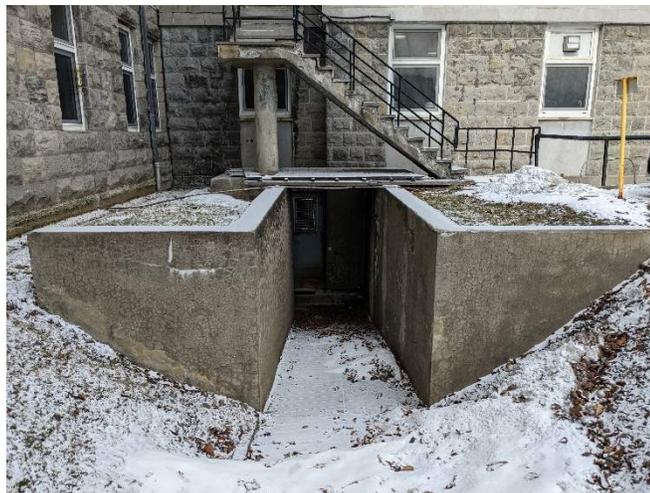
Il est important de mentionner que nous n'avons pas observé de fissuration dans les murs de blocs ce qui nous laisse croire qu'il n'y a pas de mouvement des fondations ou d'affaissement de la dalle sur sol. En ce qui concerne les ouvrages extérieurs, qui se limitent principalement à l'accès au sous-sol du côté sud et un escalier en béton, ces derniers sont grevés de désordres structuraux. Pour les murs de soutènement de l'accès, on note de la fissuration en surface attribuable à une réaction alcali-granulat du béton, des surfaces délaminées, des réparations obsolètes et de l'efflorescence. Pour l'escalier, ce dernier est en fin de vie.

**Photo 6 : Vue d'ensemble de l'accès au sous-sol (côté sud)**

Pour garantir la sécurité périmétrique du bâtiment, il est recommandé de limiter l'accès aux balcons, aux zones adjacentes et aux escaliers extérieurs. Ces ouvrages présentent un risque qui devra être adressé, soit par la démolition ou une réhabilitation d'envergure.

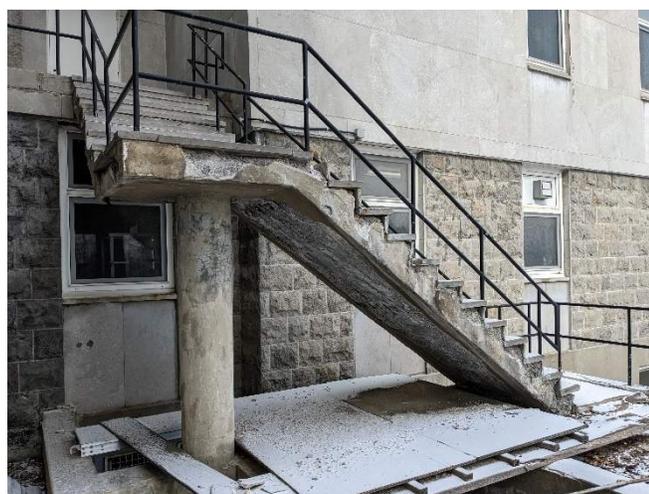
**Photo 7 : Vue d'ensemble de l'escalier extérieur (côté sud)**

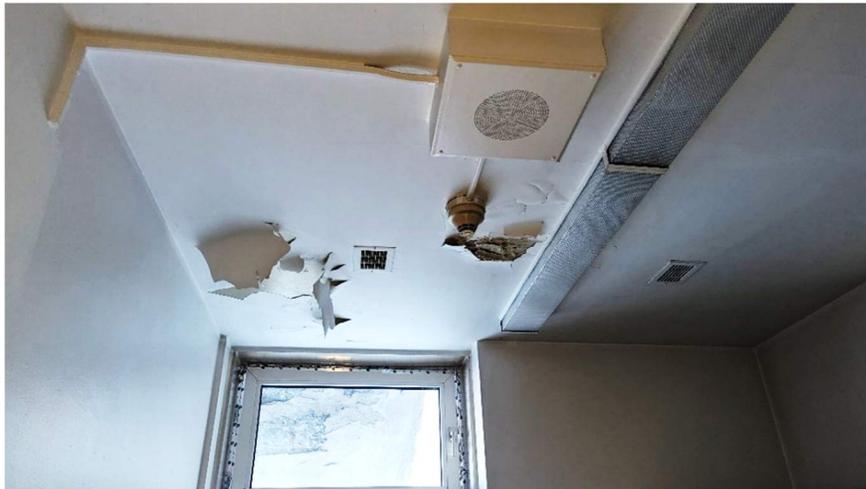
L'accès aux structures de plancher était très limité, nous avons donc concentré nos efforts sur la détection de tout mouvement ou fissuration dans les finitions murales ou plafonds. Nous n'avons relevé aucune observation structurelle notable pour les espaces intérieurs, à l'exception de quelques signes d'infiltration dans la façade qui semblent se propager au plafond. L'absence de fissures dans les finitions nous conduit à croire que le bâtiment résiste de manière appropriée aux charges gravitationnelles, telles que le poids propre et l'occupation précédente.

**Photo 8 : Traces d'infiltration d'eau - Intrados 2ie étage (cuisine-côté sud)**

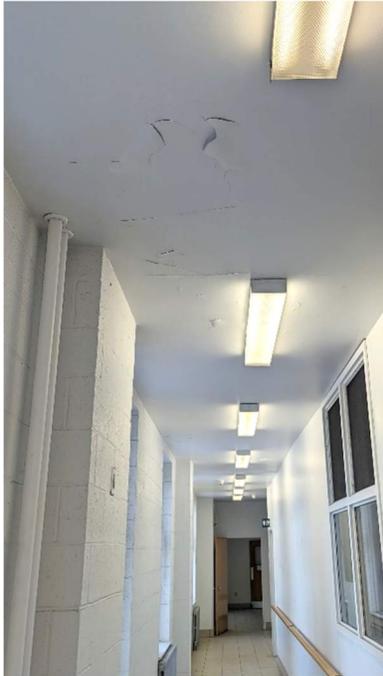
**Photo 9 : Traces d'infiltration  
d'eau - Intrados 2ie étage  
(cuisine-côté nord)**

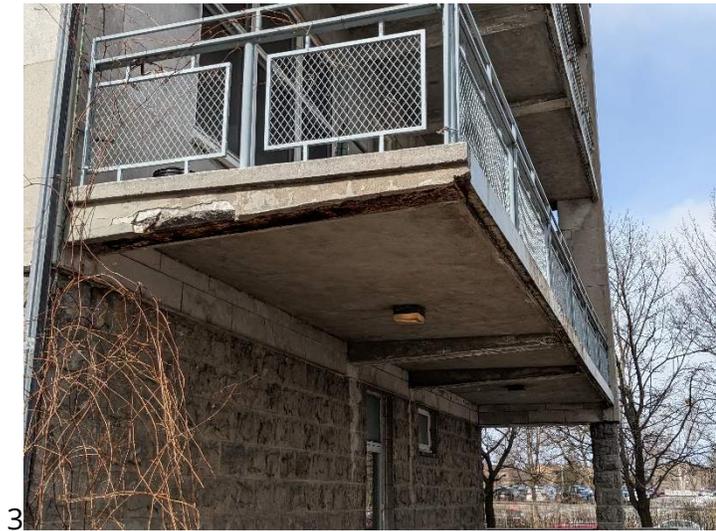
Où le béton de recouvrement a éclaté avec le temps, les surfaces d'acier exposées sont très corrodées. On note aussi des zones de délamination et d'efflorescente.

Il est important de mentionner que l'acier et le béton ont des coefficients de dilatation thermique différents. Utiliser un béton de recouvrement sans armatures de confinement présente un risque d'éclatement. En effet, lorsque les poutres en acier se dilatent, elles génèrent des microfissures longitudinales dans le béton. Les cycles de gel et de dégel en conditions saturées peuvent aggraver ces fissures et provoquer des éclatements dans le béton.

**Photo 12 : Balcons – côté est**

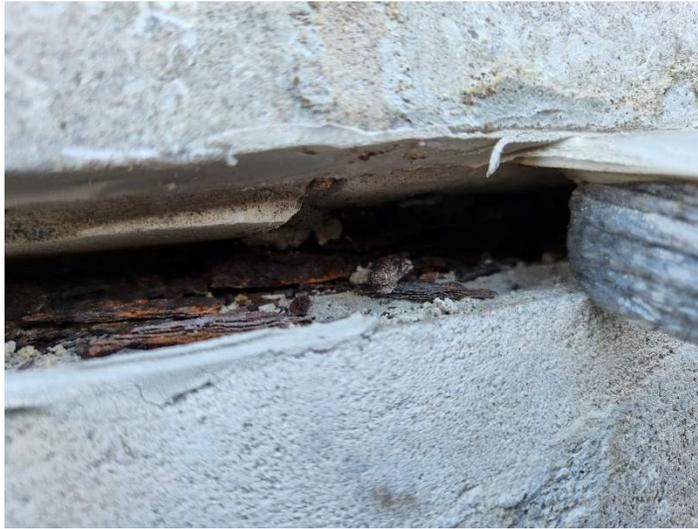
Tel que présenté dans la figure 2 de la section 5, on retrouve une cornière d'acier continue à chaque niveau hors-sol. Cette dernière est connectée aux poutres de rive par l'entreprise de plaque d'acier ayant un espacement régulier. Les ouvertures exploratoires nous ont permises de constater une corrosion importante des cornières qui nécessitera des travaux d'envergure sur l'ensemble des façades. Les interventions nécessiteront l'enlèvement des éléments en pierre pour remplacer les cornières.

**Photo 13 : Lamellage des linteaux (source DMA)**

Pas tous les aciers sont compatibles avec des travaux de soudure, il est donc important qu'avant d'entreprendre tous travaux de réfection majeur sur le bâtiment, que l'acier soit testé afin de déterminer ses propriétés chimiques. Ces dernières permettront d'établir des procédures de soudures adaptées à la charpente existante.

À la suite d'une revue des observations effectuées par l'architecte au niveau des linteaux structuraux, nous partageons son avis que l'ensemble des linteaux doivent être remplacés. D'ici là, nous recommandons d'implanter un périmètre de sécurité sur l'ensemble des façades du bâtiment. Nous encourageons le lecteur à consulter le rapport de l'architecte afin d'avoir une vue d'ensemble complète de l'état du bâtiment. Il convient de souligner la valeur ajoutée des ouvertures exploratoires intérieures avant d'entreprendre des travaux majeurs, car elles permettent de mieux caractériser l'état du bâtiment et de s'assurer qu'il a été construit conformément aux coupes de l'architecte datant de 1960.

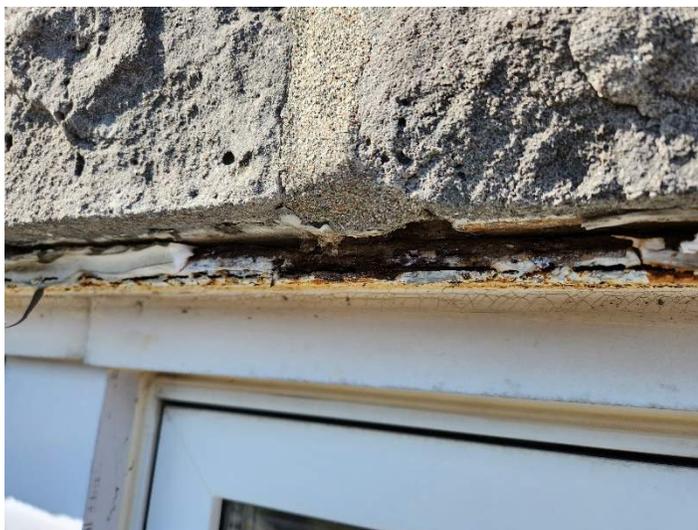
**Photo 14: Corrosion des linteaux (source DMA)**
