Évaluation environnementale de site – phase I

**Nouveaux bâtiments multi-étagés
(résidentiel et commercial) 5750, boulevard
Rosemont, Montréal, Québec**

Groupe Immobilier Alliance inc.

10 mai 2022

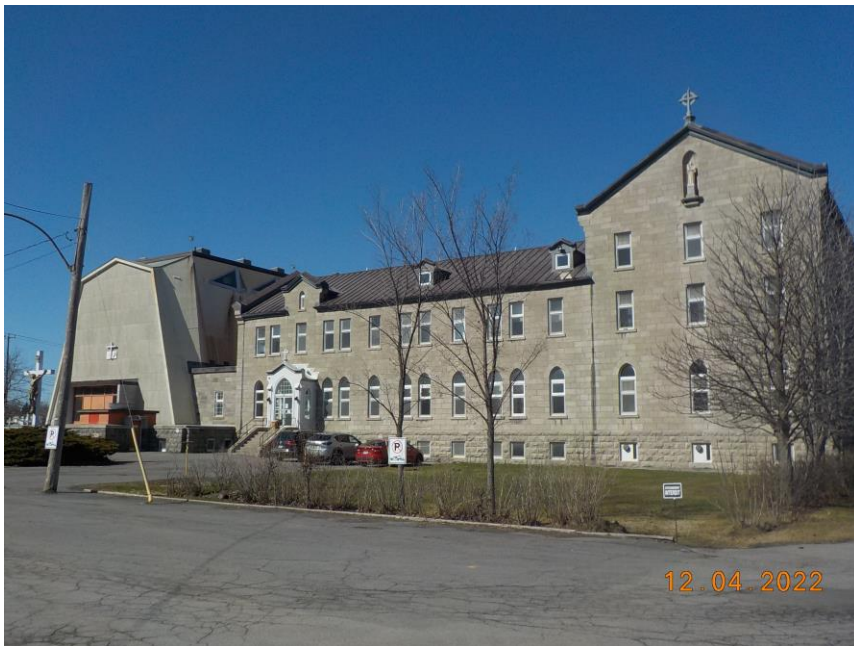
Photo 1 *Vue générale de la façade sud du bâtiment*

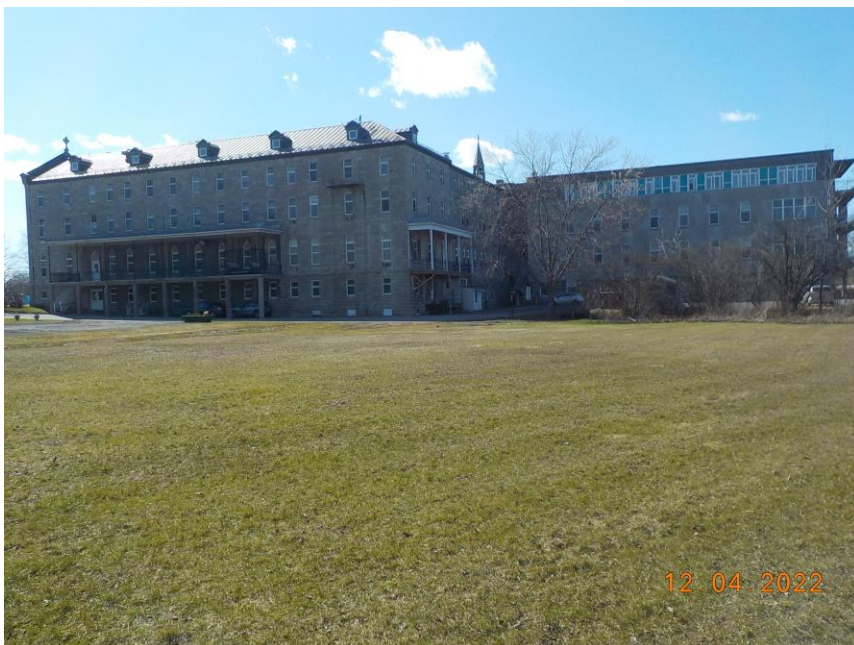
Photo 2 *Vue générale de la façade est du bâtiment*

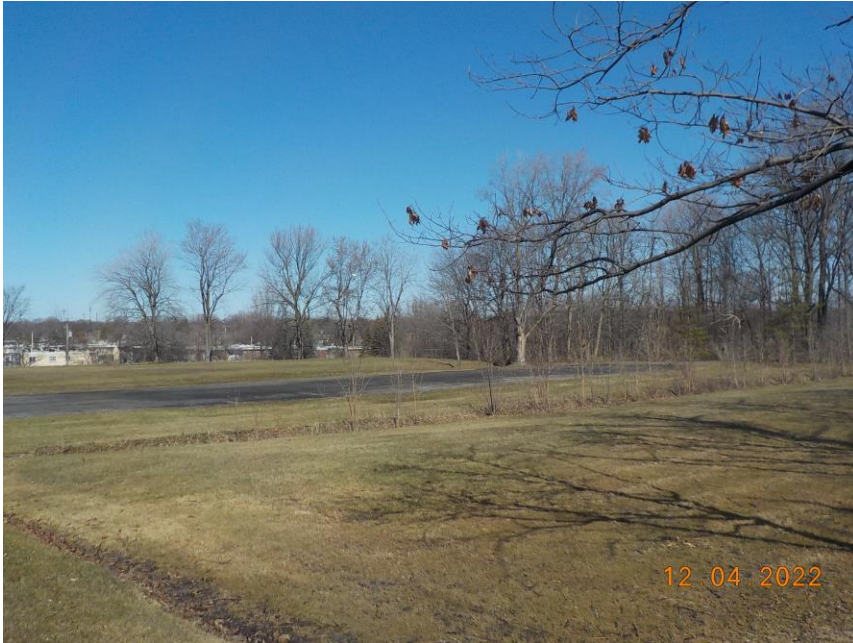
Photo 3 *Vue de la portion est du Site (terrain gazonné et boisé)*

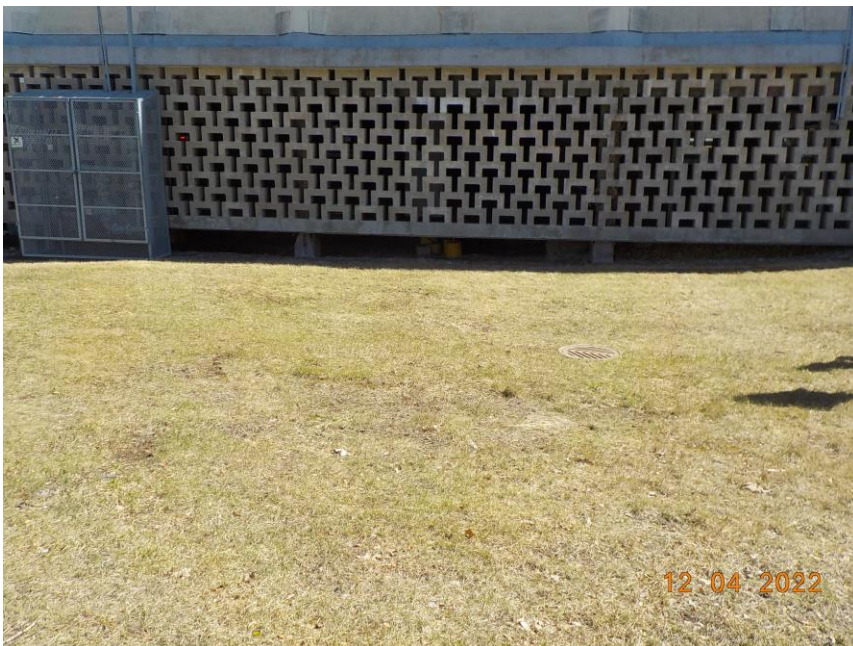
Photo 4 *Emplacement des réservoirs souterrains abandonnés*

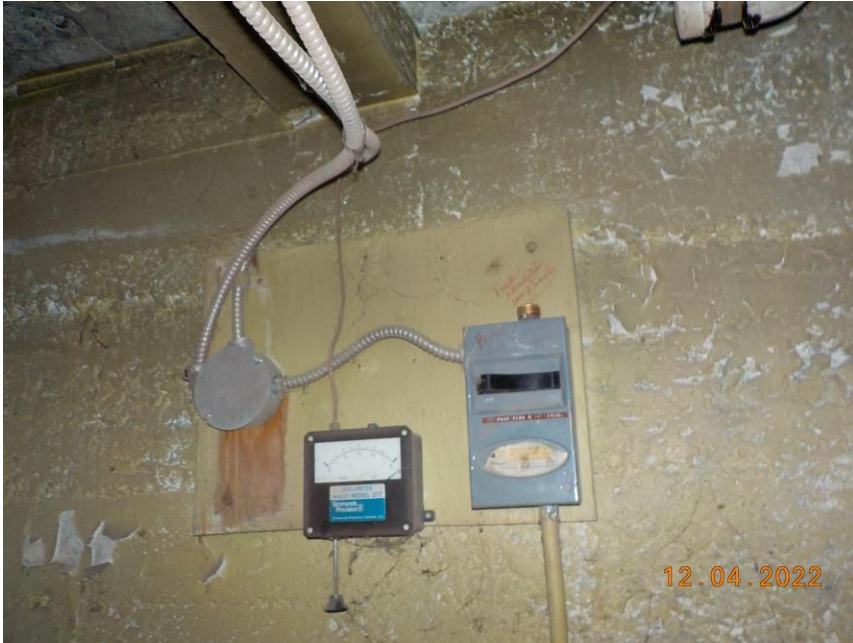
Photo 5 Vue de la jauge possiblement associée aux réservoirs souterrains abandonnés à l'extérieur

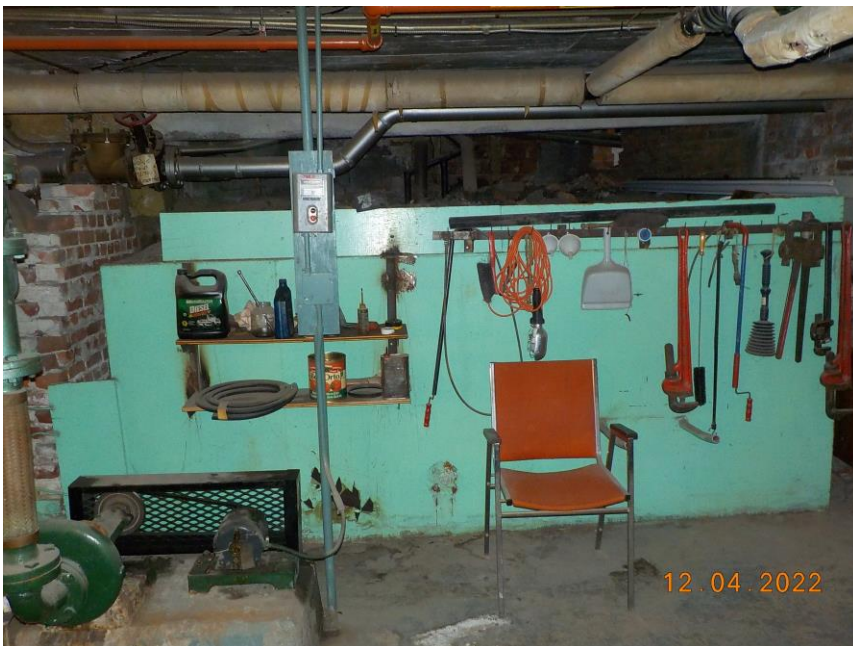
Photo 6 Vue de l'enclos des réservoirs souterrains enfouis dans le sable

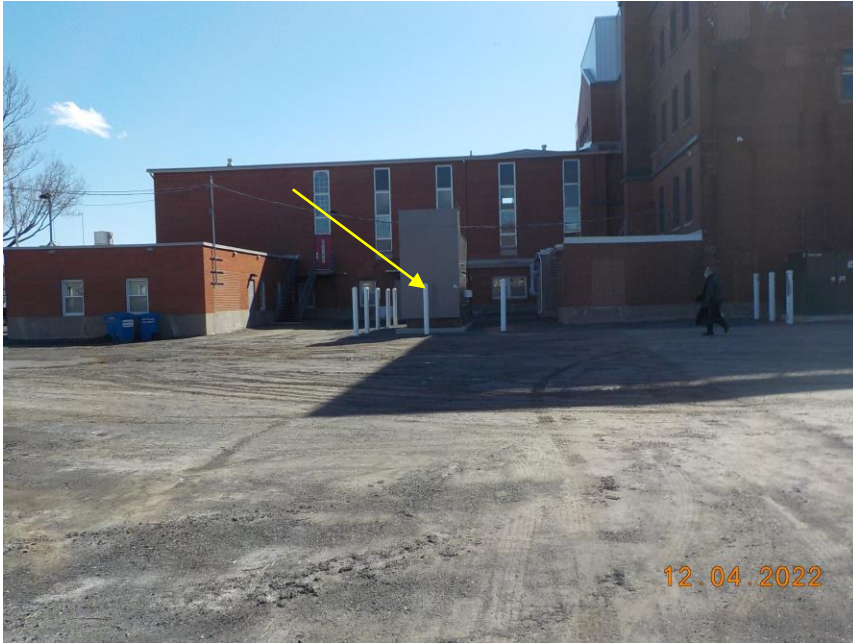
Photo 7 *Vue de l'unité de génératrice (ainsi que l'emplacement d'anciens réservoirs souterrains associés aux fournaies du bâtiment) sur la propriété voisine au sud du Site*

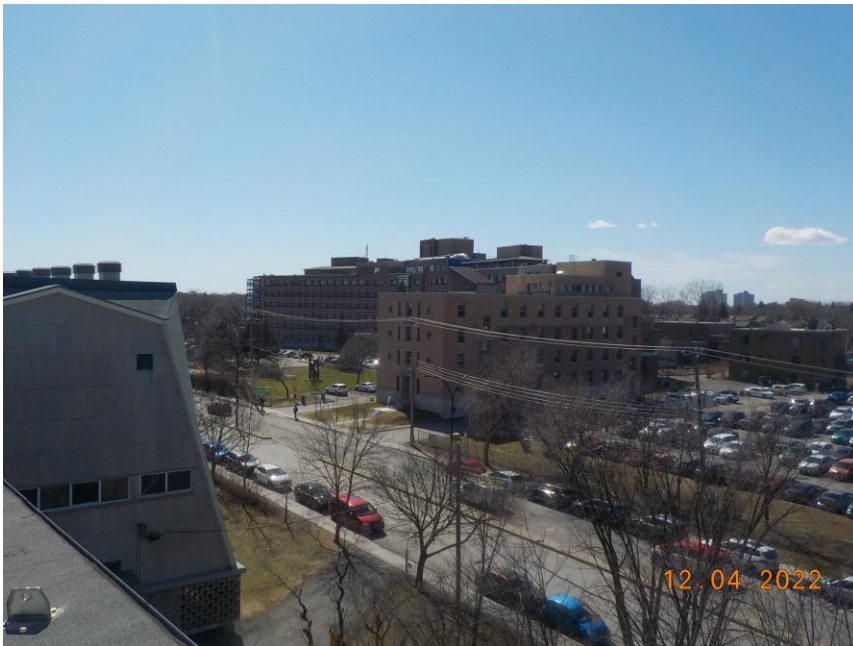
Photo 8 *Vue de la propriété voisine à l'ouest du Site (listée au Répertoire des terrains contaminés)*

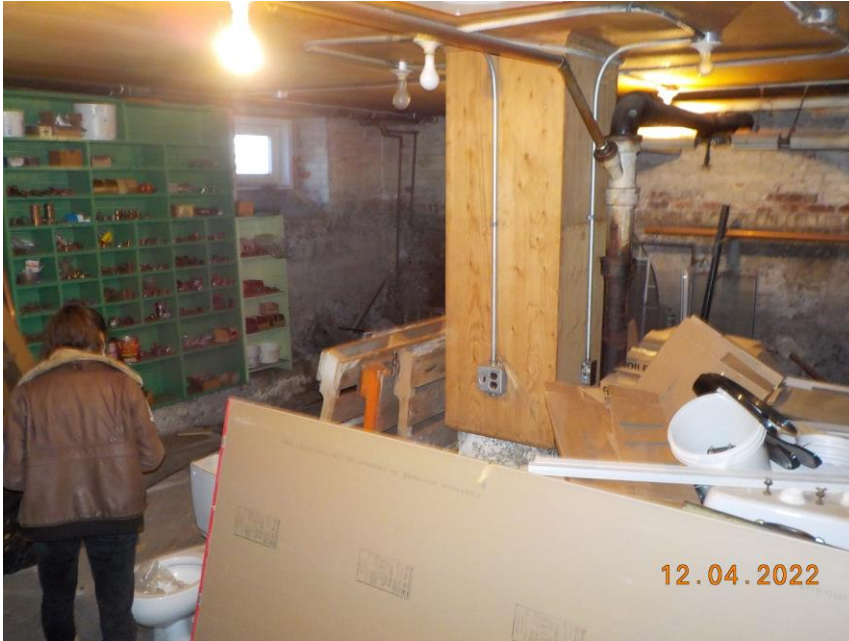
Photo 9 *Vue générale de l'ancienne salle d'entreposage du charbon*

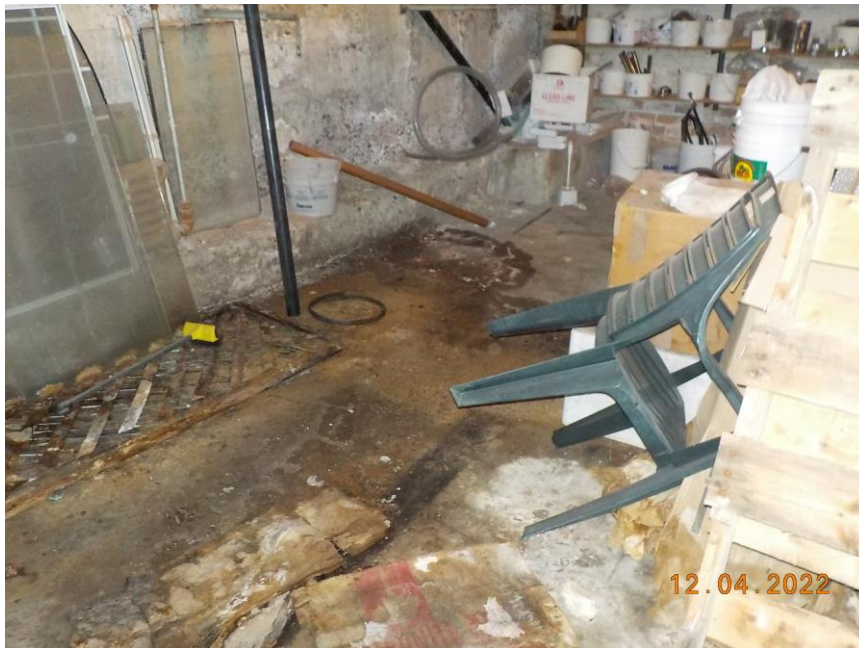
Photo 7 *Vue de la dalle de béton de l'ancienne salle d'entreposage de charbon*

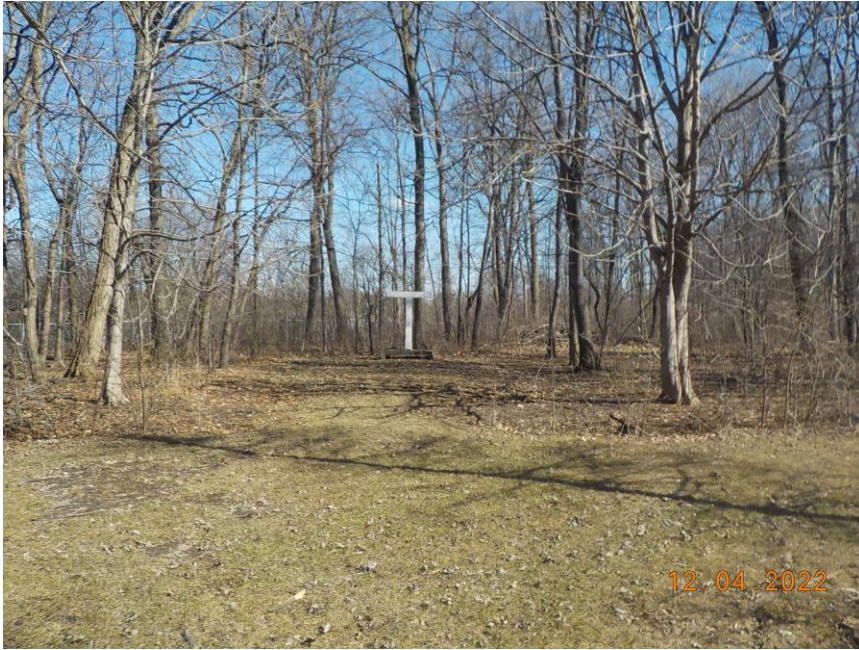
Photo 8 *Vue de l'emplacement du cimetière*
