**M. GIDEON POLLACK
158115 CANADA INC.
Évaluation de l'état de la façade principale
du Théâtre de Séville
Intersection des rues Ste-Catherine et Chomedey
Montréal, Québec**

Date : **20 novembre 2007**

Réf. / Ref. : **M022433-G1**

Objet: Évaluation de l'état de la façade principale
du Théâtre de Séville
Intersection des rues Ste-Catherine et Chomedey
Montréal, Québec

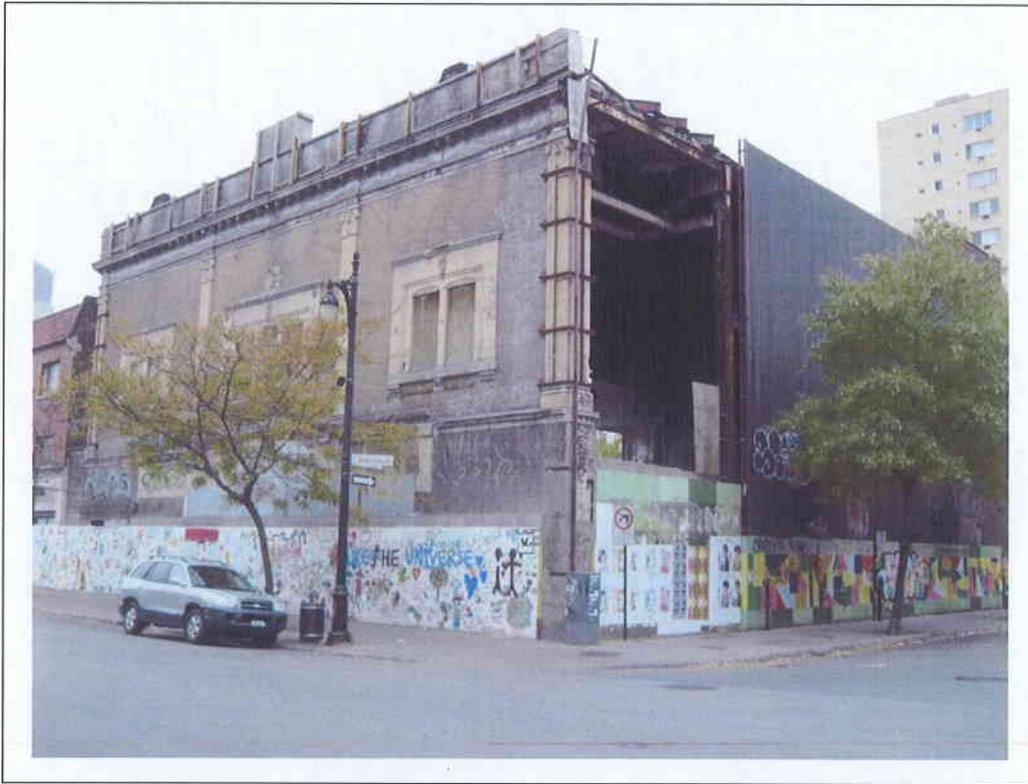
Les colonnes aux coins droit et gauche de la façade ont été renforcées dans le passé par l'installation d'armatures en acier placées à différentes hauteurs le long de ces colonnes. On peut les voir sur les photos nos 1 et 6. Le dispositif au coin droit s'est complètement détaché en partie supérieure, et ne remplit donc plus sa fonction.

Photo No 1 – Vue générale du bâtiment, depuis l'intersection des rues Ste-Catherine et Chomedey (façades sud et est).

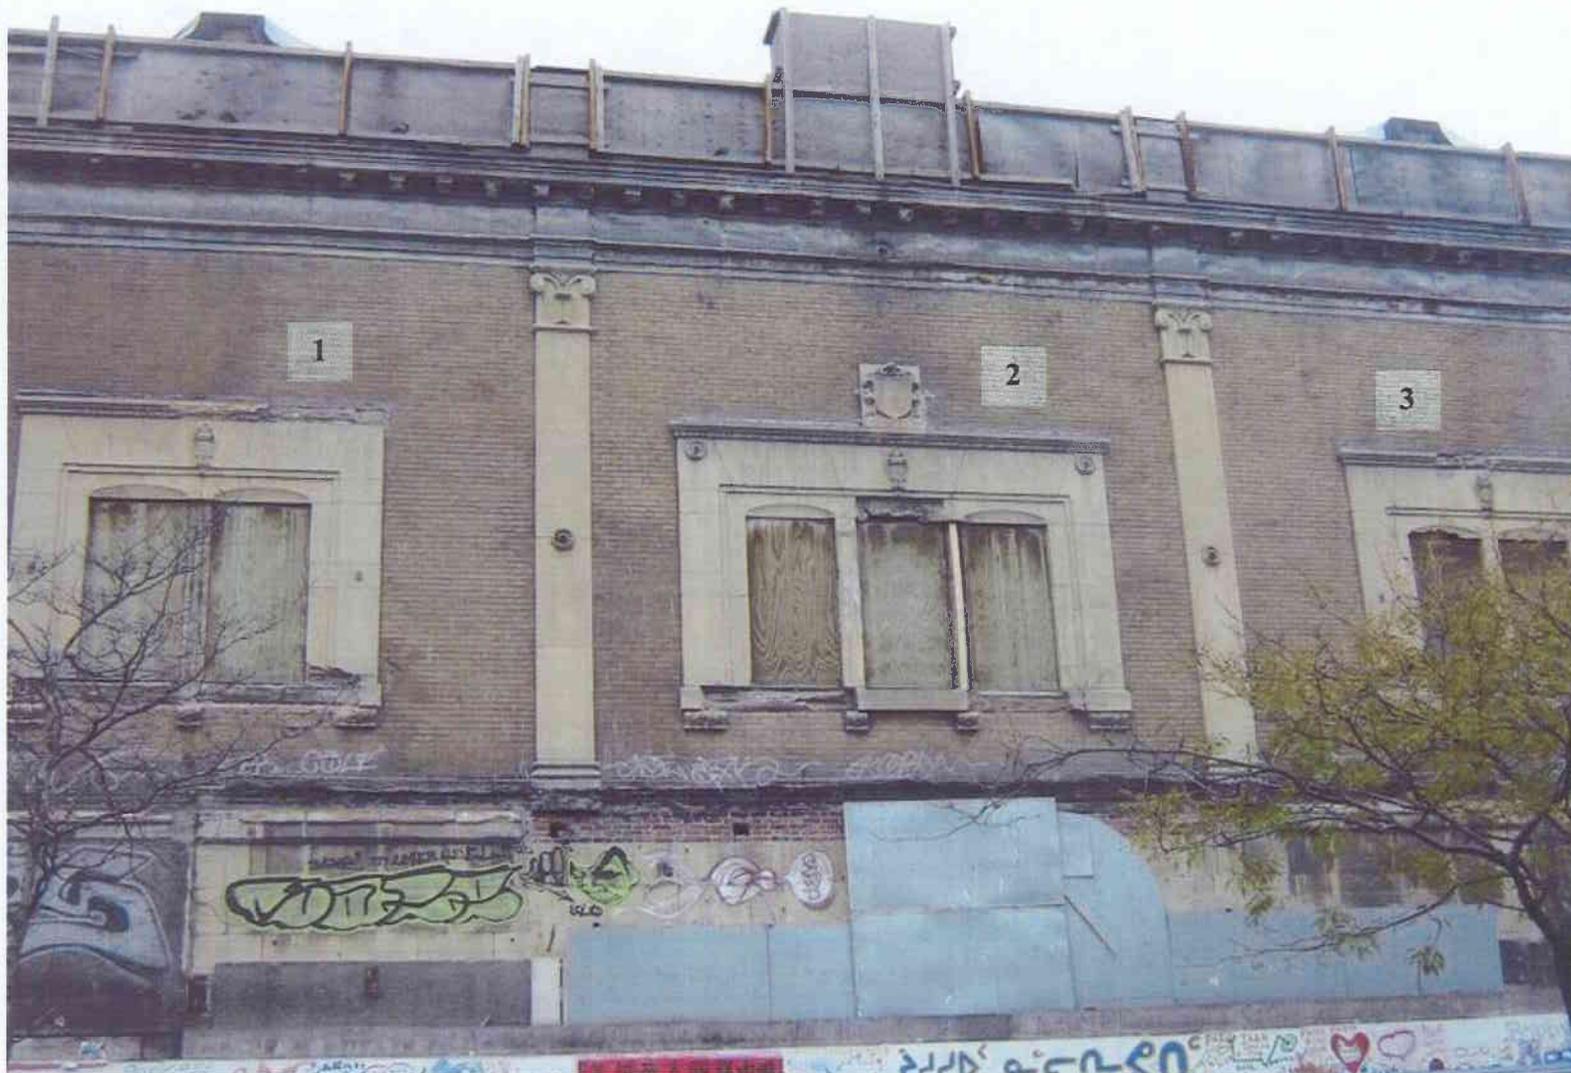
Plusieurs allèges de fenêtres en béton étaient sévèrement fissurées et menaçaient de se désagréger et de tomber sur la voie publique. Toutes les parties jugées dangereuses ont donc été démantelées. Les photos nos 3 à 8 retracent les conditions initiales et les conditions après travaux. Un test effectué doucement au marteau sur les montants de fenêtres a révélé un début de délamination. L'enlèvement de ces éléments ne pourra vraisemblablement se faire sans qu'ils se brisent.

Photo No. 3: Vue d'ensemble de la façade principale, en l'état actuel.

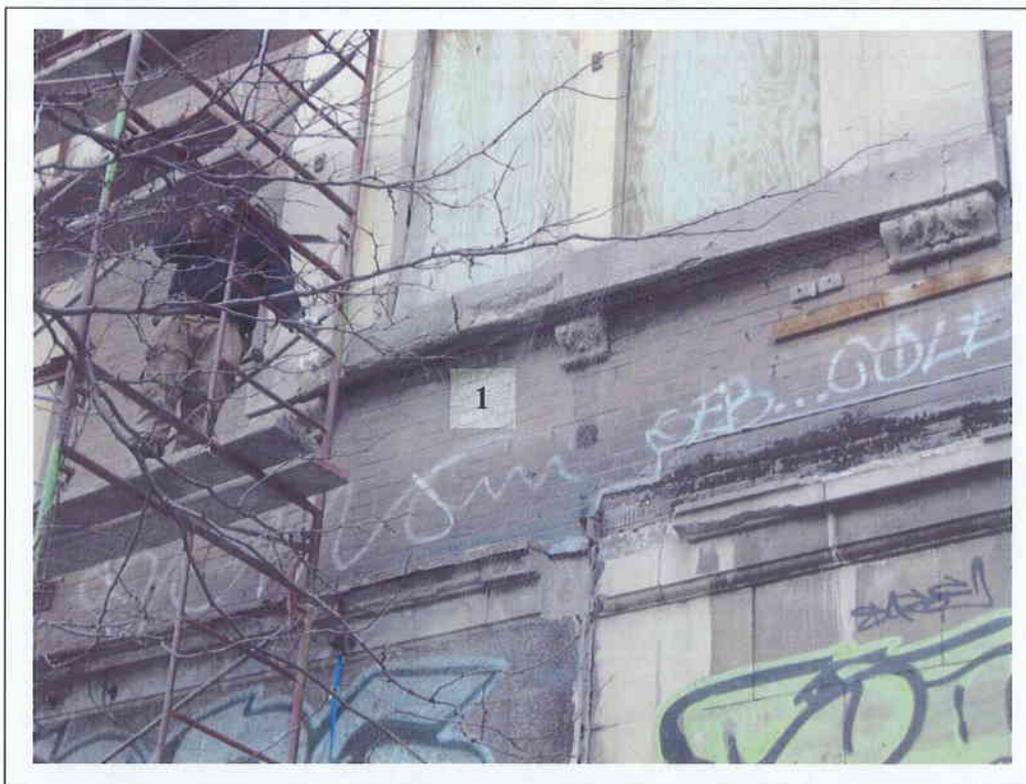
Photo No. 4 – Condition initiale de la fenêtre No. 1 : des morceaux d'allège de fenêtre menaçaient de tomber.

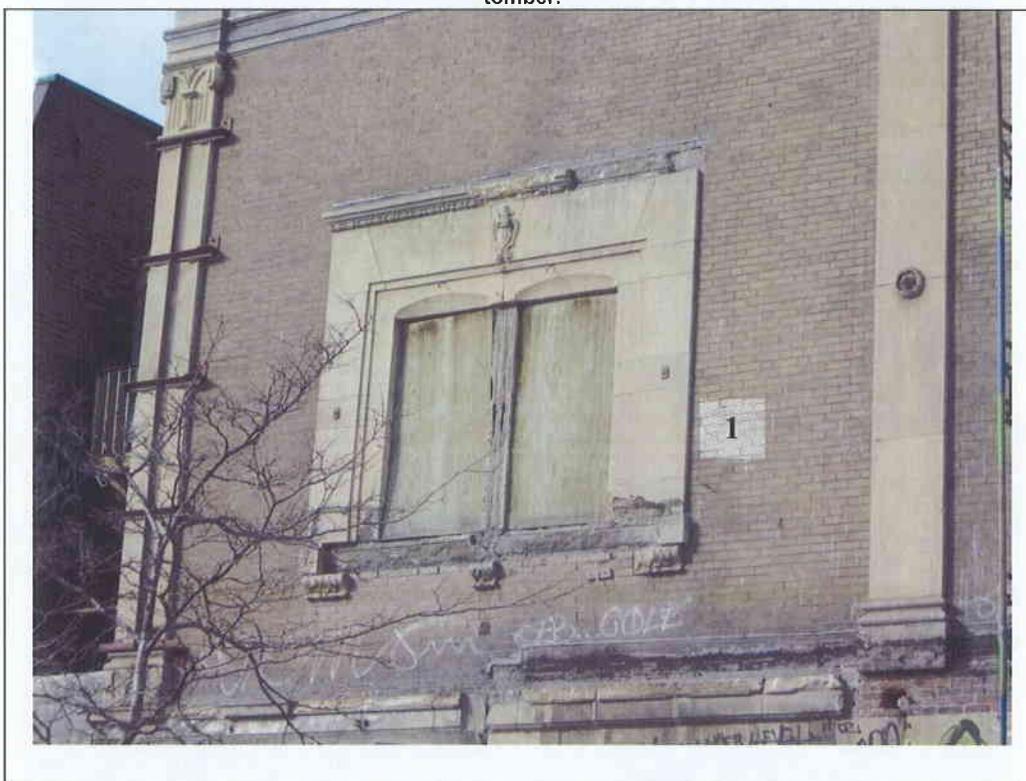
Photo No. 5 – Fenêtre No. 1 après démantèlement des allèges de béton dangereuses.

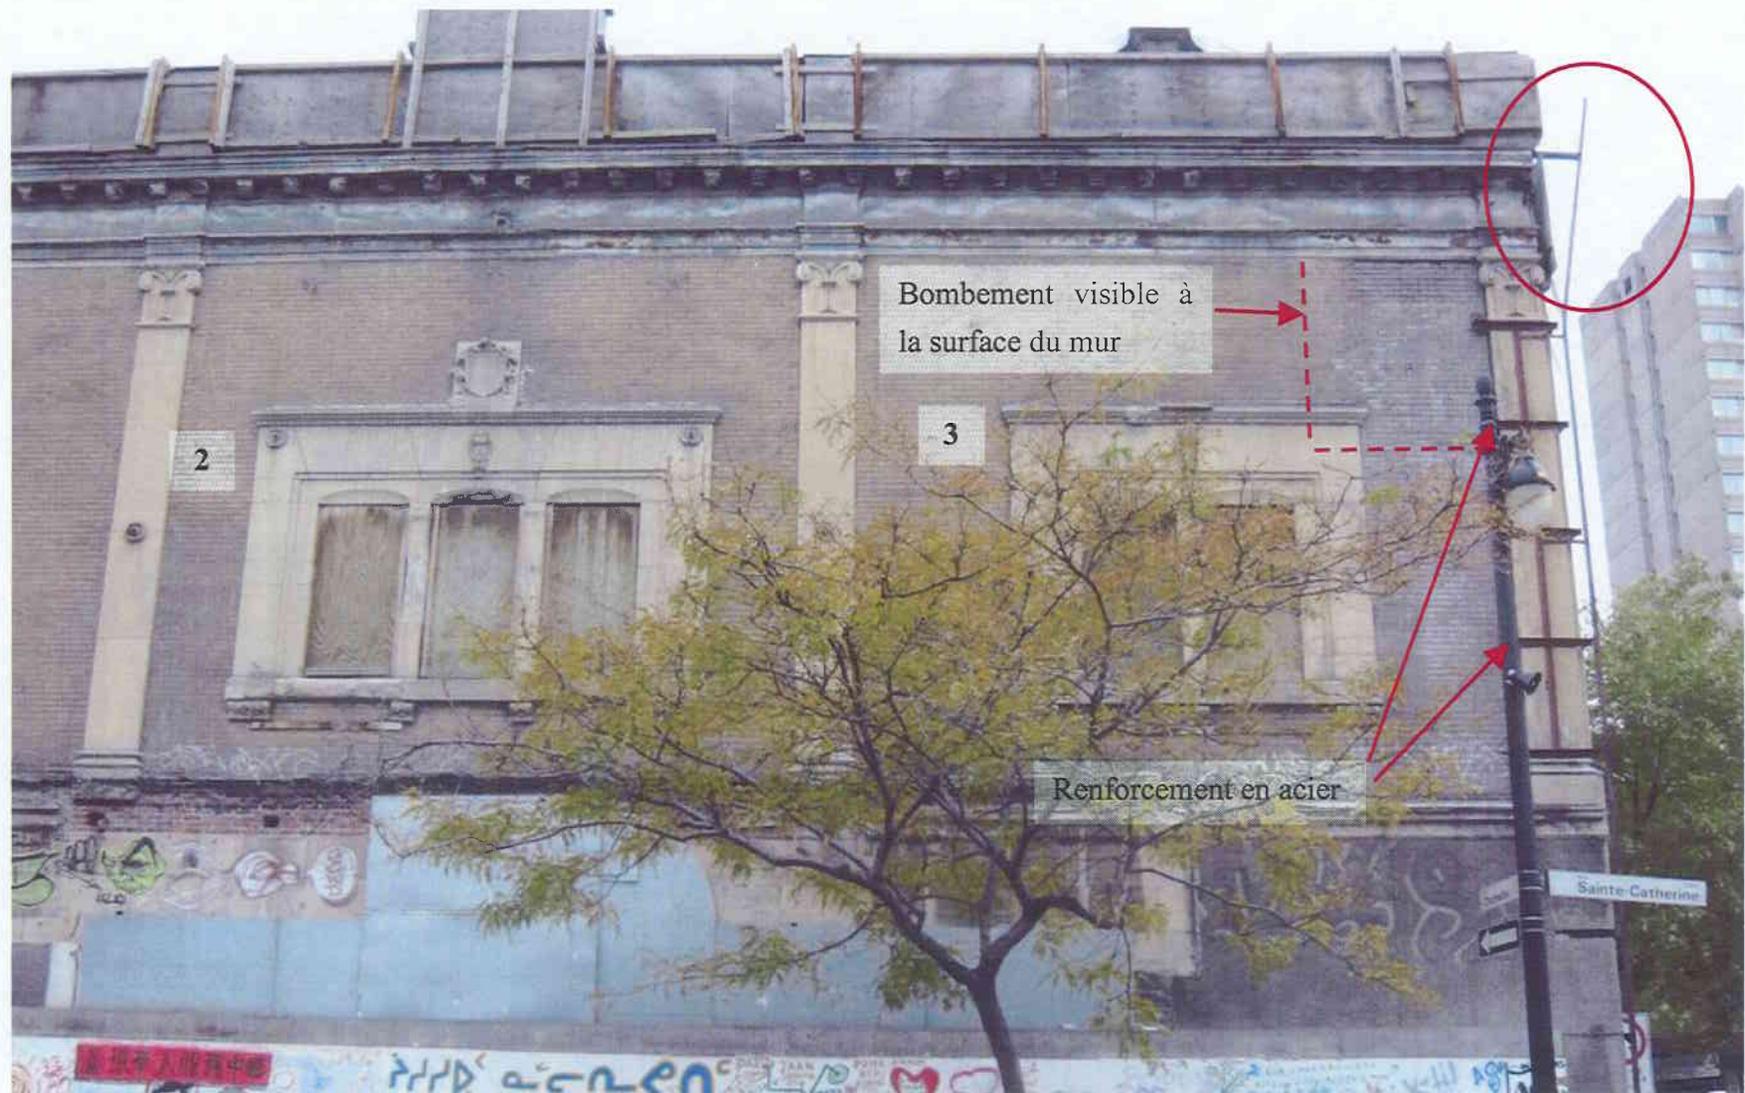
Photo No. 6: Vue d'ensemble de la façade principale, avant intervention sur les fenêtres No. 2 et 3. La colonne sur le bord de droite (de même que celle sur le bord de gauche) est encadrée par des pièces de renforcement d'angle, en acier. La partie supérieure du montage s'est détachée pour une raison inconnue.

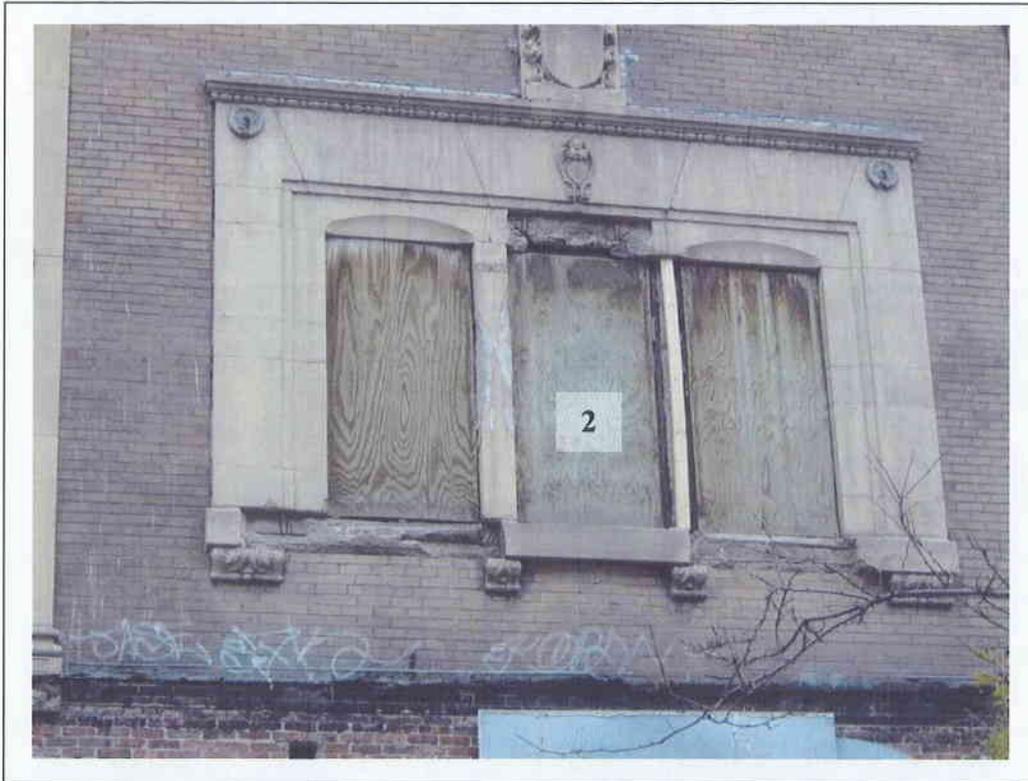
Photo No. 7 – Fenêtre No. 2 après démantèlement de deux allèges de fenêtre.

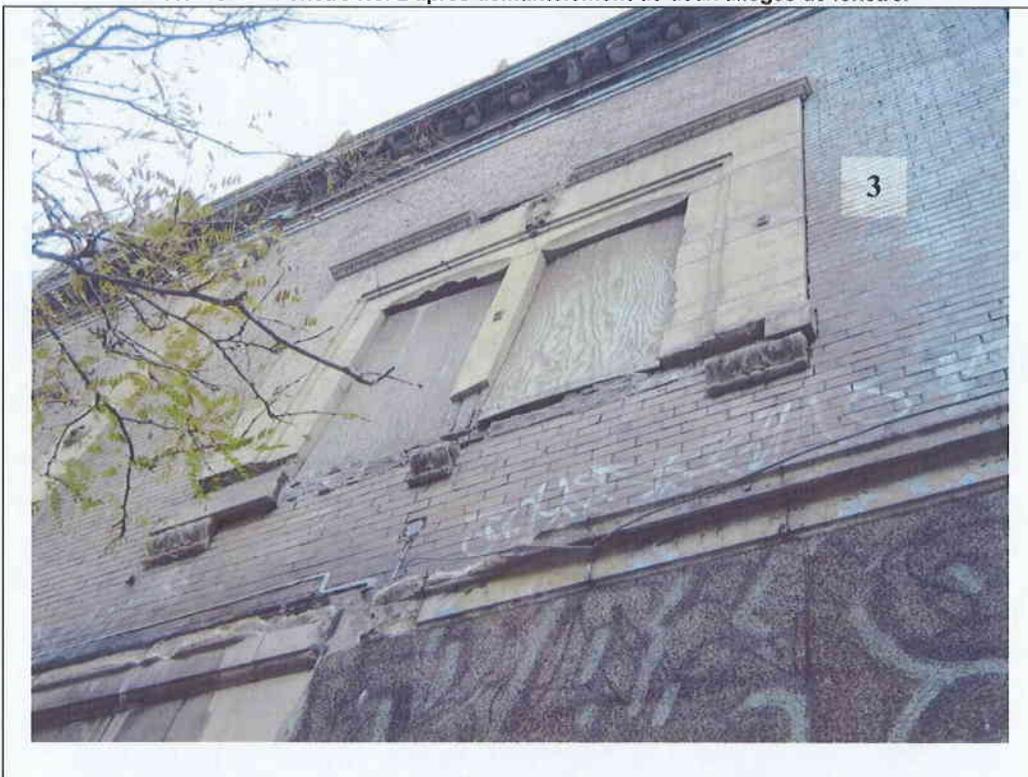
Photo No. 8 – Fenêtre No. 3 après démantèlement des allèges de fenêtre.

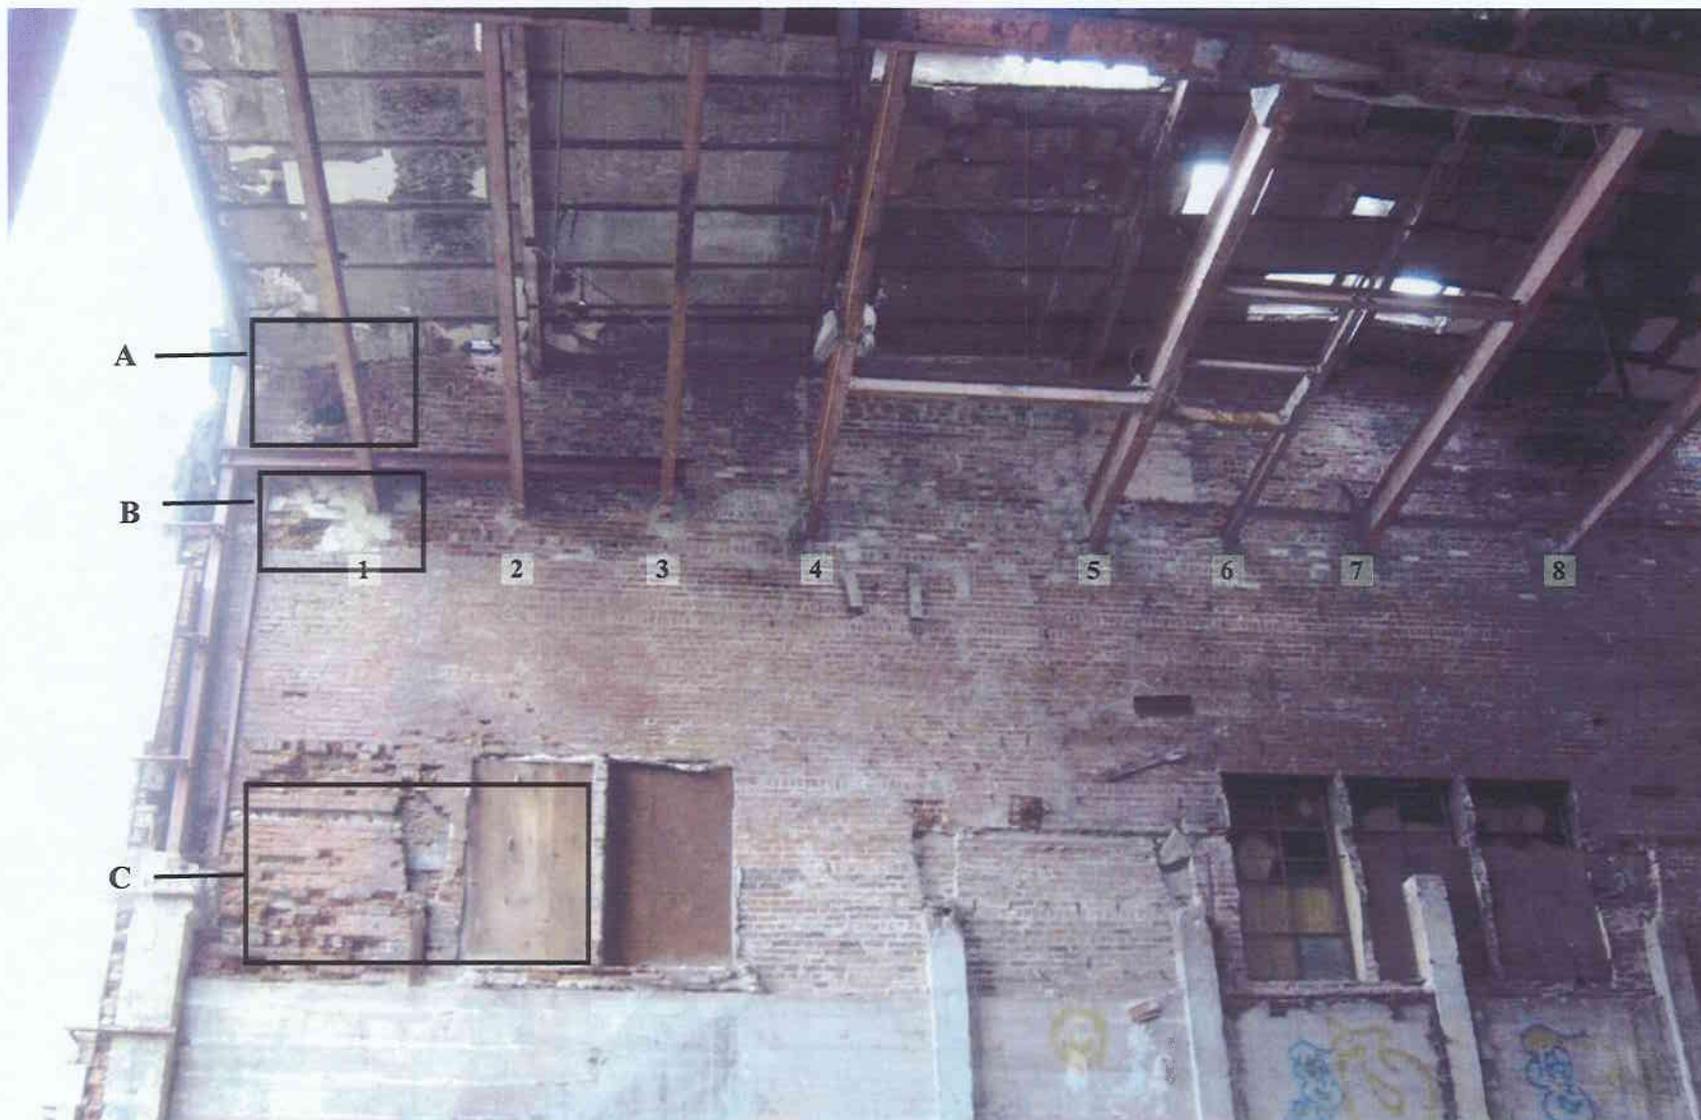
Depuis l'intérieur, on observe plusieurs zones affectées par des mouvements structurels importants. Trois de ces zones sont situées à la gauche de la façade, tel que présenté sur la photo no 10. Toute la portion supérieure du mur située au-dessus de la poutre no 1 s'est effondrée (photos nos 11 et 12). Cette zone correspond à la hauteur de la corniche, au-dessus de la localisation de l'ouverture qui a été réalisée à l'extérieur.

Photo No. 10 – Portion gauche de la façade, avec numérotation des poutres pour références ultérieures.

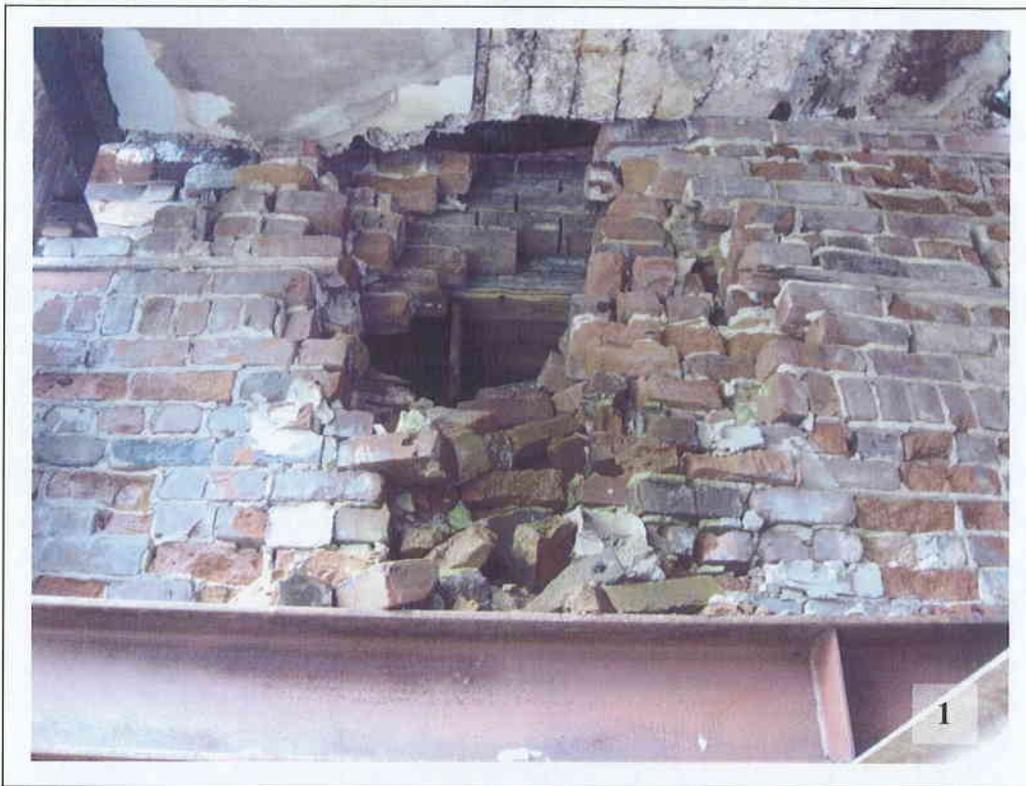
Photo No. 11 – Zoom sur la zone A : effondrement d'une partie du mur porteur, au-dessus de la poutre No. 1.

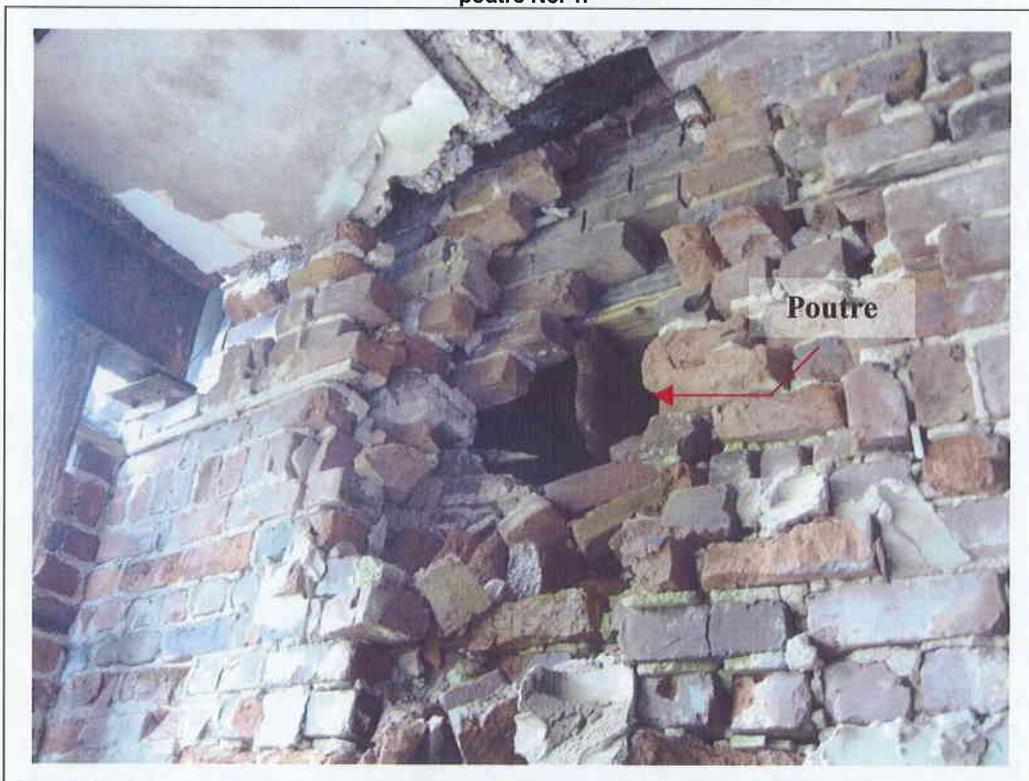
Photo No. 12 – Zone A, vue sous un autre angle. La poutre doit supporter un élément de la corniche extérieure. Elle n'a pour ainsi dire aucun support.

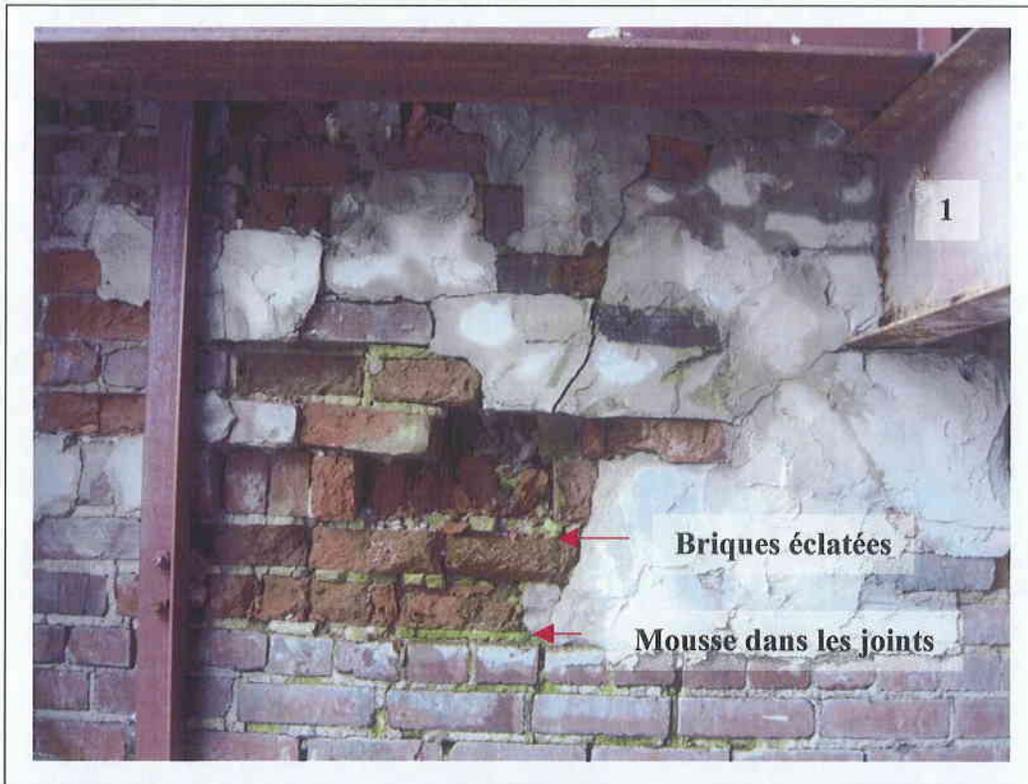
Dans la région du support de la poutre no 1, d'importants dommages sont observés, liés essentiellement à une sursaturation de la brique par l'humidité. Les briques sont éclatées, les joints de mortier vidés ou recouverts de mousse (photo no 13). Des réparations de surface au ciment ont été réalisées mais sont visiblement inefficaces. Étant donné l'effritement de la brique observée depuis l'extérieur, il est très probable que toute l'épaisseur du mur soit atteinte par cet éclatement, ce qui laisse présager que ce mur porteur est devenu très instable.

Photo No. 13 – Zoom sur la zone B : dommages sévères liés à une sursaturation à l'eau de la maçonnerie pendant de nombreuses années.

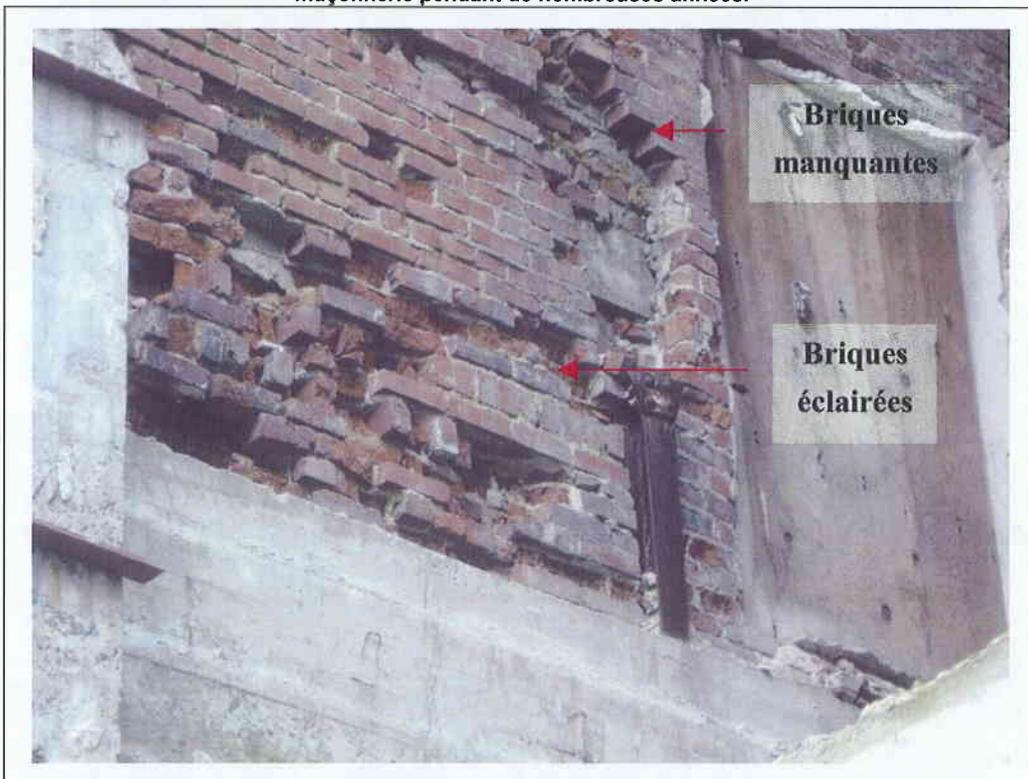
Photo No. 14 – Zoom sur la zone C.

Toujours dans cette portion de mur, plus bas, on observe la dislocation d'une entière section de briques (photo no 14), avec la disparition de bon nombre de briques porteuses (jusqu'à deux à trois rangées par endroits), l'éclatement des briques exposées, l'érosion des joints de mortier. Cette section apparaît donc très instable.

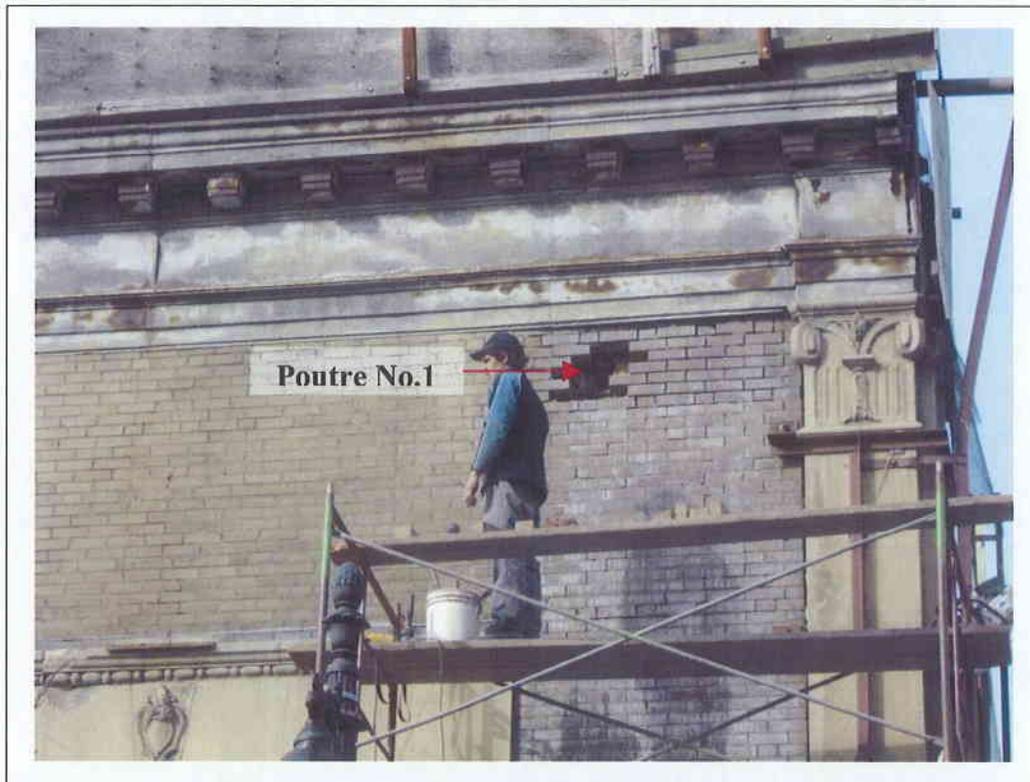
Une ouverture a été réalisée dans la façade, au coin supérieur droit, pour vérifier l'épaisseur du mur et le type de support fourni à la structure en acier. Il s'avère que la poutre no1, visualisée au travers de cette ouverture, repose sur une brique qui s'effrite complètement (photo no 17). En d'autres termes, le support à l'extrémité de cette poutre est quasi-inexistant. Il peut en aller de même pour plusieurs autres poutres le long de cette façade.

Photo No. 15 – Ouverture réalisée de l'extérieur, au niveau de la poutre référencée sur la photo No. 10 en tant que « Poutre No. 1 ».

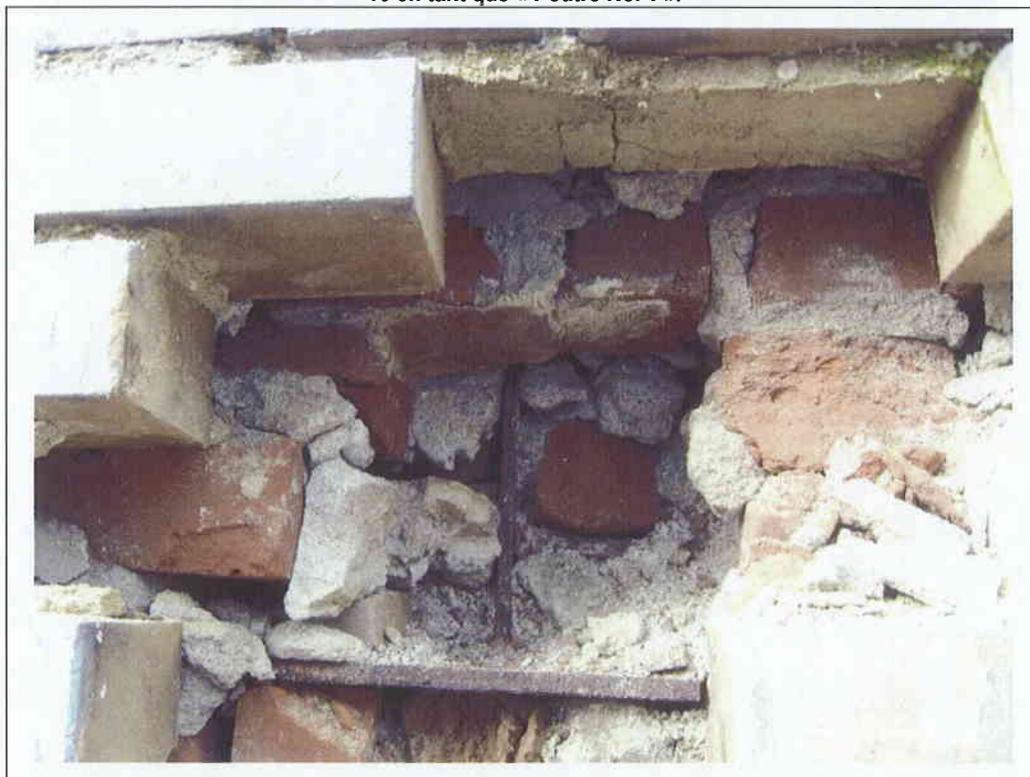
Photo No. 16 – Visualisation, par cette ouverture, de l'extrémité de la poutre No. 1

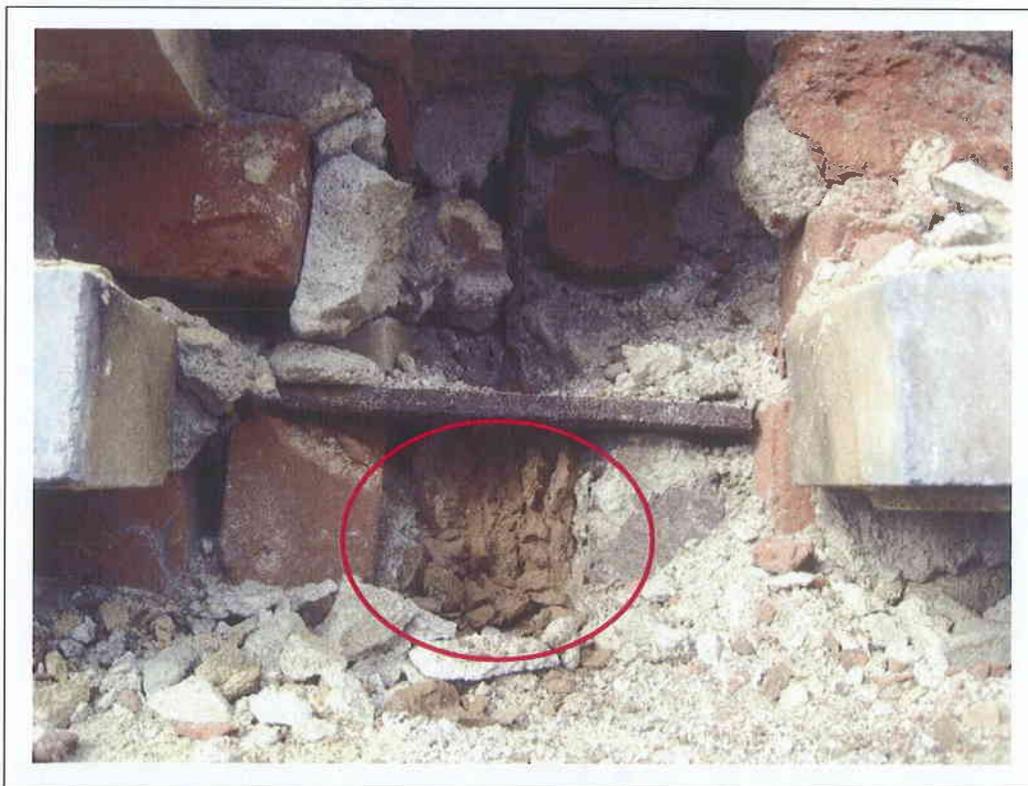
Photo No. 17 – Zoom sur la brique en-dessous de la poutre, complètement effritée. La poutre en question n'a donc aucun support solide.

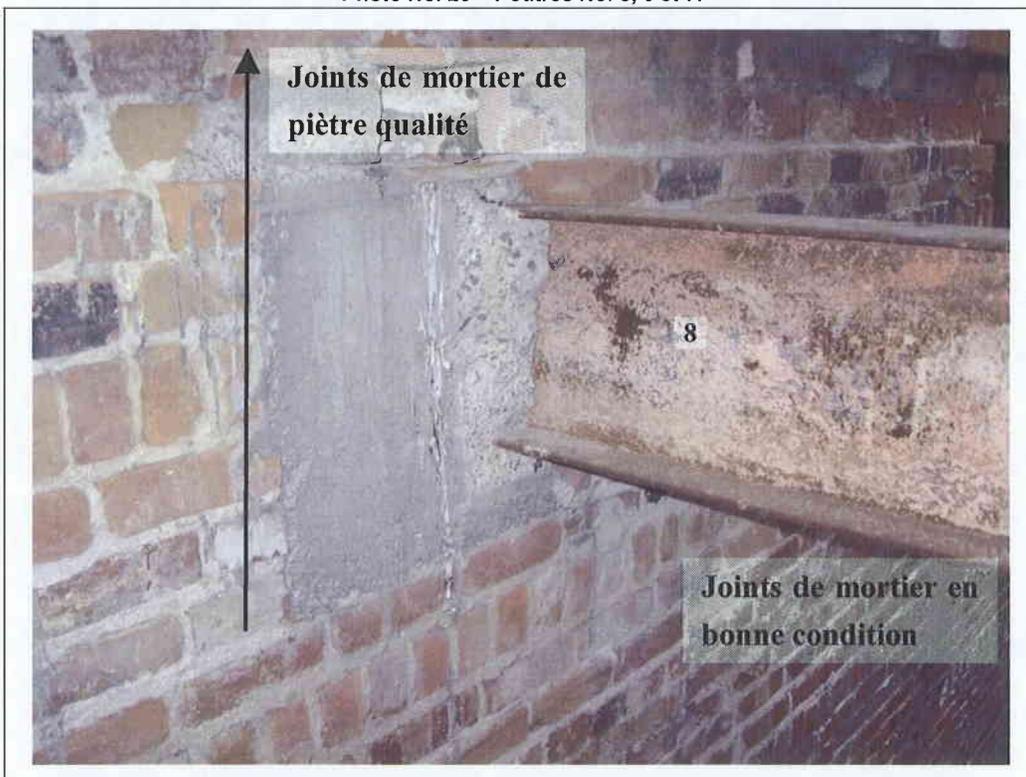
Sur l'ensemble de la façade, les briques visualisées depuis l'intérieur sont pour la plupart très détériorées dans la zone de support des poutres et au-dessus. Dans la partie située en dessous du niveau des poutres, elles se trouvent en meilleure condition. L'observation des joints de mortier nous montre que la qualité de ces joints a sans doute joué un rôle considérable dans la détérioration avancée des briques en partie supérieure (photos nos 20 à 22, photos nos 27 à 30). Ces joints sont en effet de piètre qualité, très épais, irréguliers et poreux, sans réelle adhérence avec les unités de maçonnerie. En certains endroits, ils s'apparentent à du ciment de remplissage. On constate ainsi une très grande différence avec les joints situés en dessous de ce niveau, qui eux, présentent encore une relative cohésion.

Photo No. 21 – Réparation de la jonction entre la poutre No. 8 et le mur porteur à l'aide de béton. La différence de qualité entre les joints de mortier en-dessous et au-dessus du niveau des poutres est flagrante.

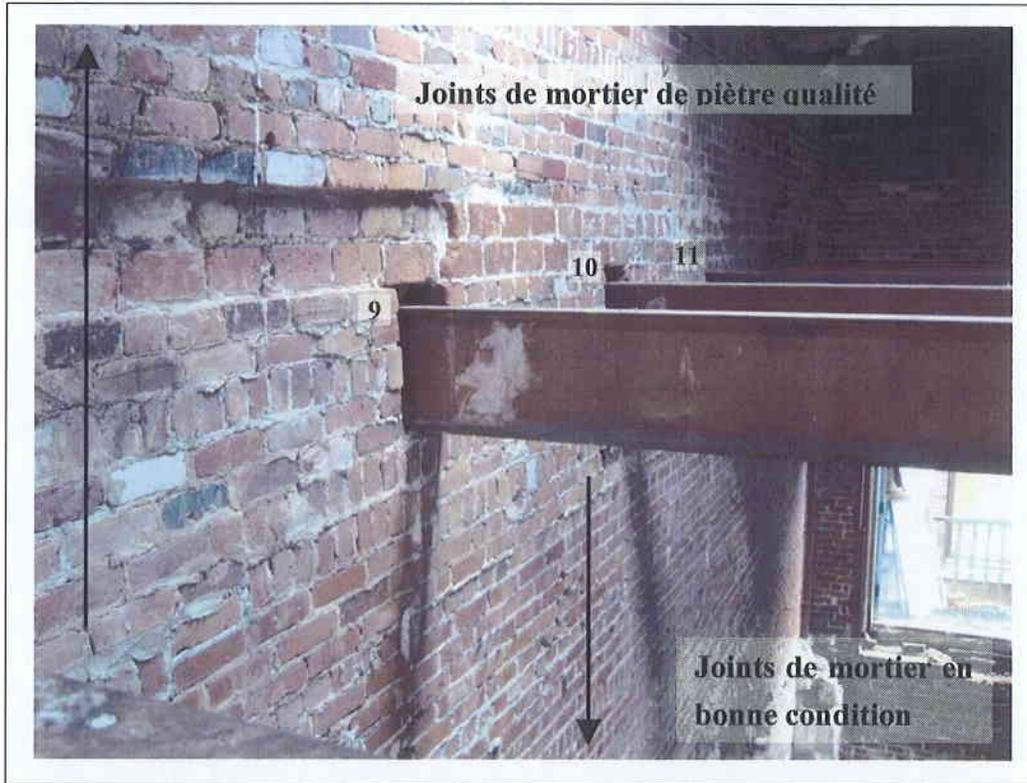
Photo No. 22 – Poutres No. 9, 10 et 11. Même constat que la photo précédente: les joints de mortier au-dessus des poutres sont plus épais, poreux et inégaux.

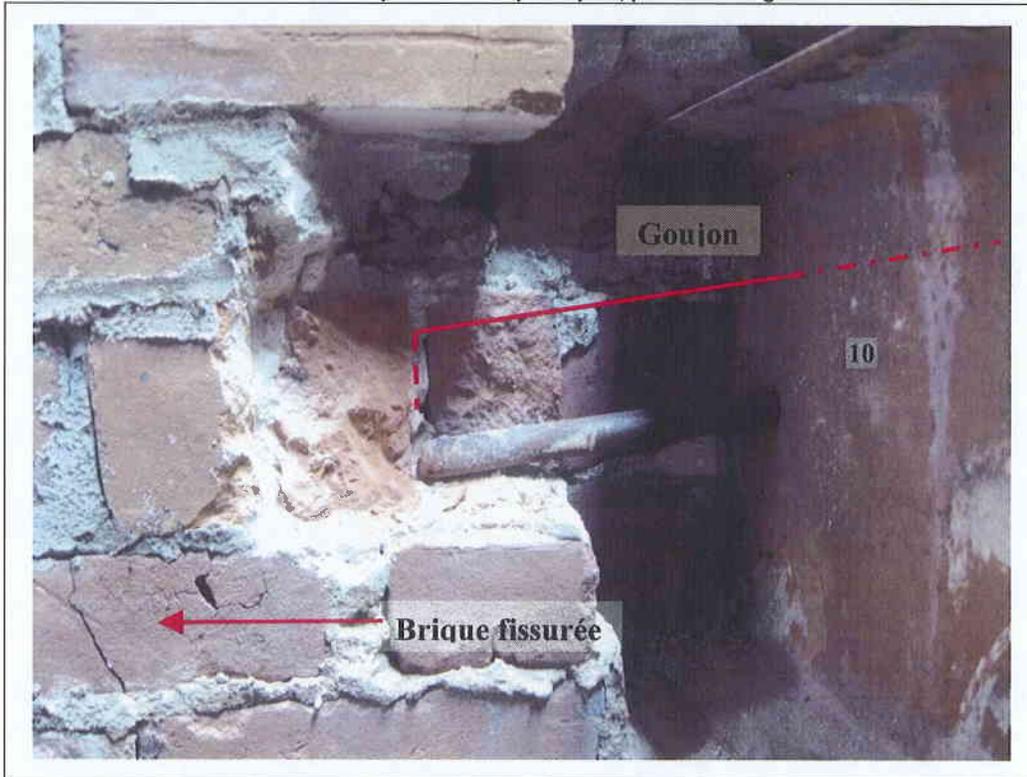
La structure d'acier est en relativement bonne condition, les poutres sont recouvertes d'une couche de corrosion superficielle. À la jonction avec le mur porteur, chaque poutre est traversée par un goujon de 18'' de long, comme le montrent les photos nos 23 à 26. Le goujon ne joue, à l'heure actuelle, aucun rôle au niveau de la stabilité des poutres, puisqu'il n'y a aucun liant entre ce goujon et la maçonnerie adjacente.

Photo No. 23 – Jonction de la poutre No. 10 avec le mur porteur. Chaque poutre est traversée par un goujon de 18" de longueur.

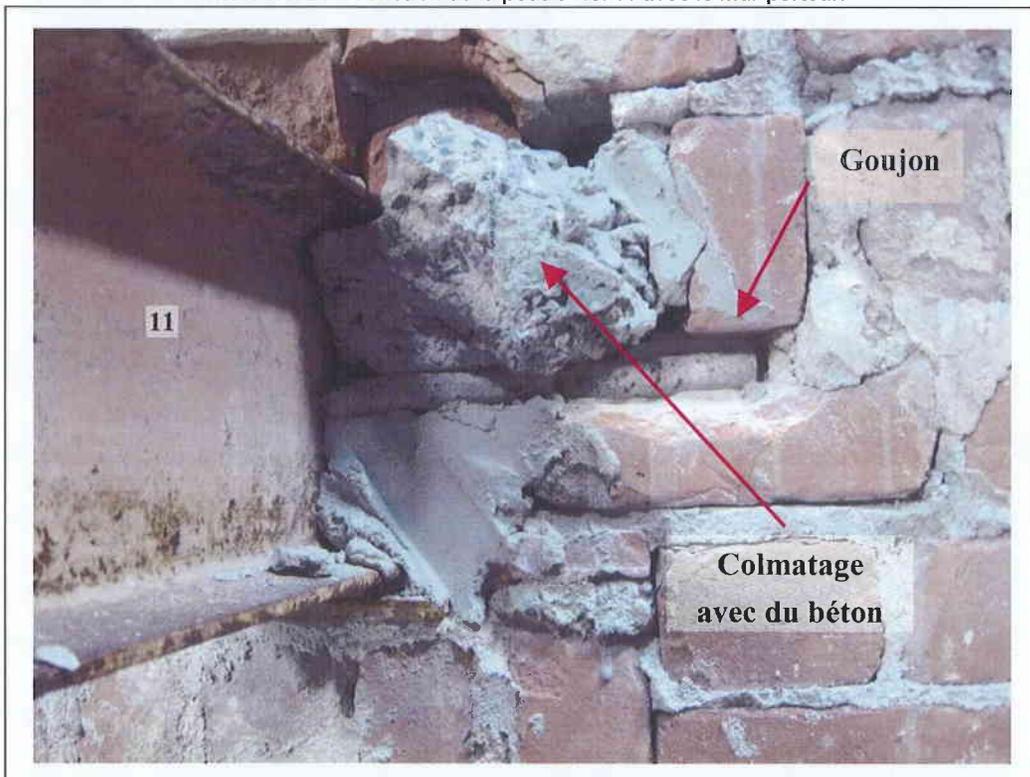
Photo No. 25 – Maçonnerie à droite de la poutre No. 11, montrant des tentatives de consolidation à l'aide de béton.

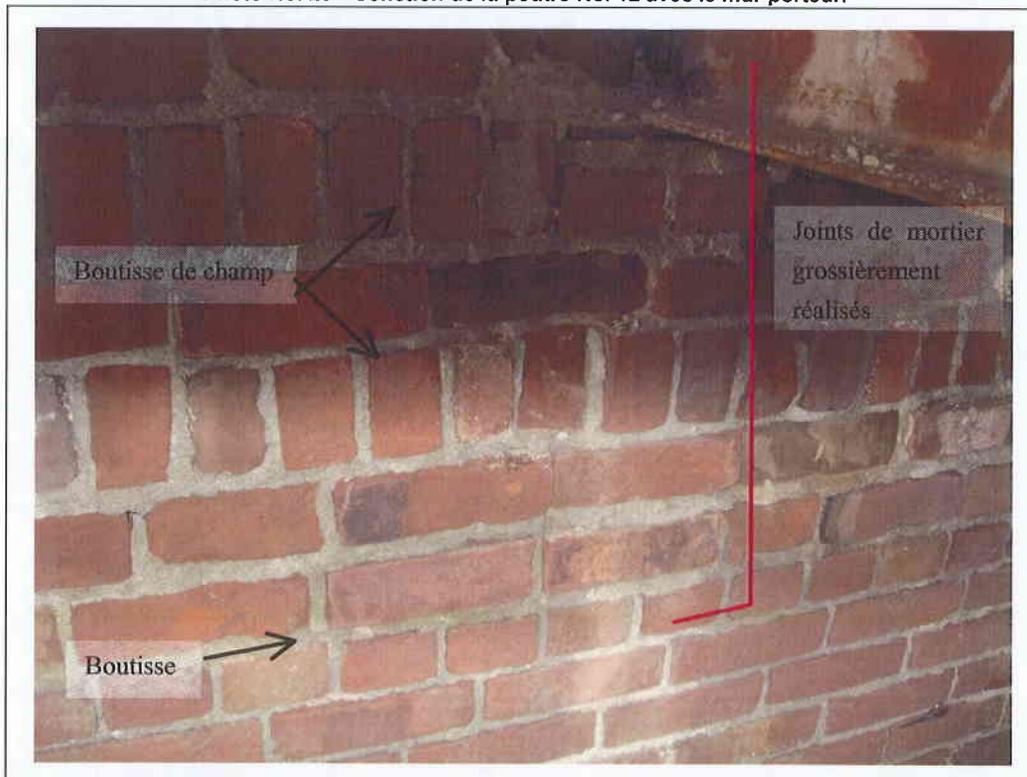
Photo No. 27 – Section de mur au bas de la poutre No. 12, visiblement affectée par des mouvements structurels. Les joints de mortier s'apparentent à du mortier de remplissage.

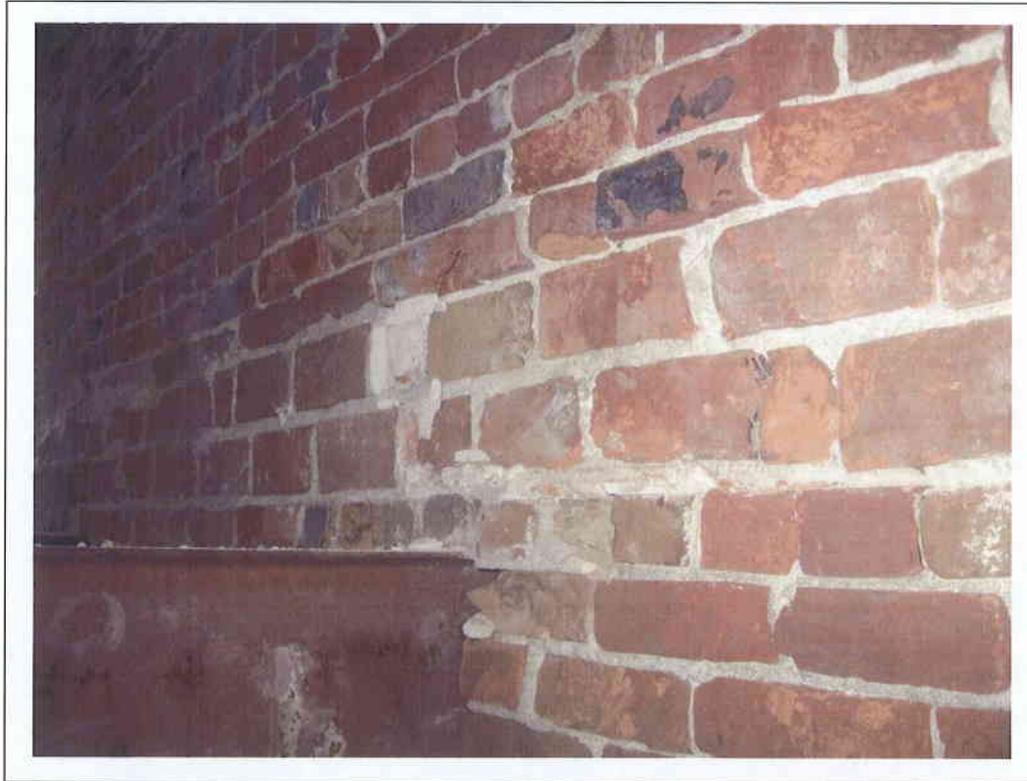
Photo No. 28 – Autre section de mur dans la même zone. Les briques sont toutes éclatées, résultant en une fragilité structurale de l'ensemble.

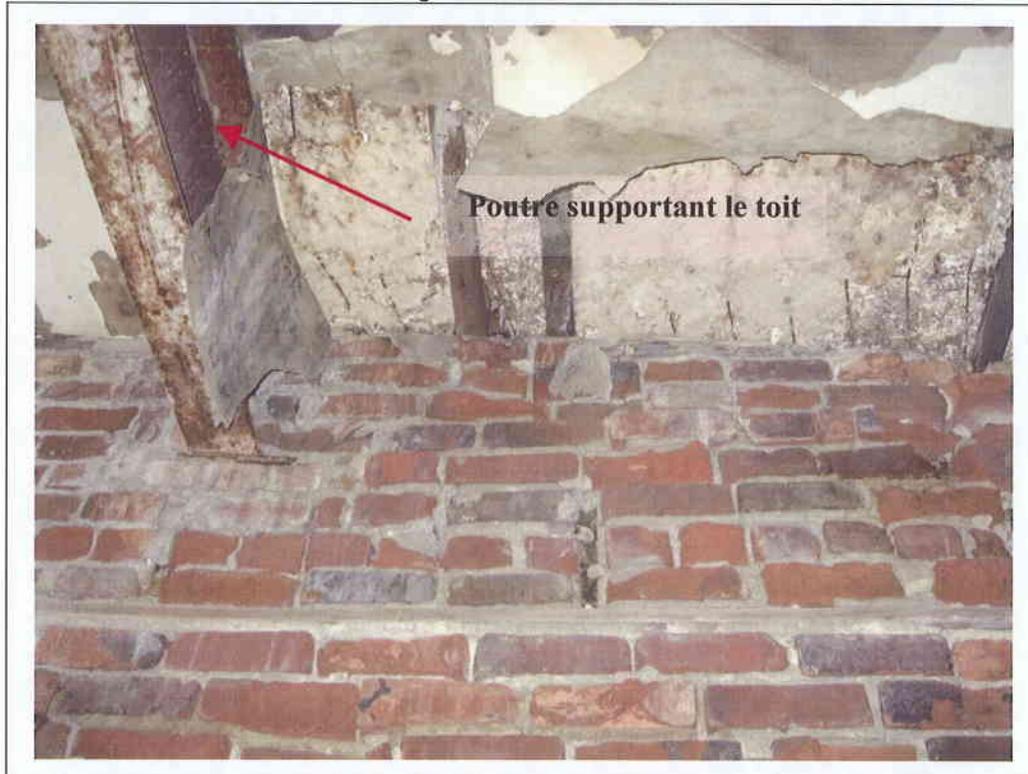
Photo No. 29 – Zoom sur la section de mur notée D en photo No. 19 : section de briques très instable.
