VILLE DE MONTRÉAL
ARRONDISSEMENT VILLE-MARIE

RUE WILLIAM
(Rue McGill à rue Nazareth)

**DIAGNOSTIC DE L'ÉTAT STRUCTURAL DES RÉSEAUX D'AQUEDUC À
L'AIDE D'UNE SONDE À INDUCTION ÉLECTROMAGNÉTIQUE**

Le 4 juin 2008

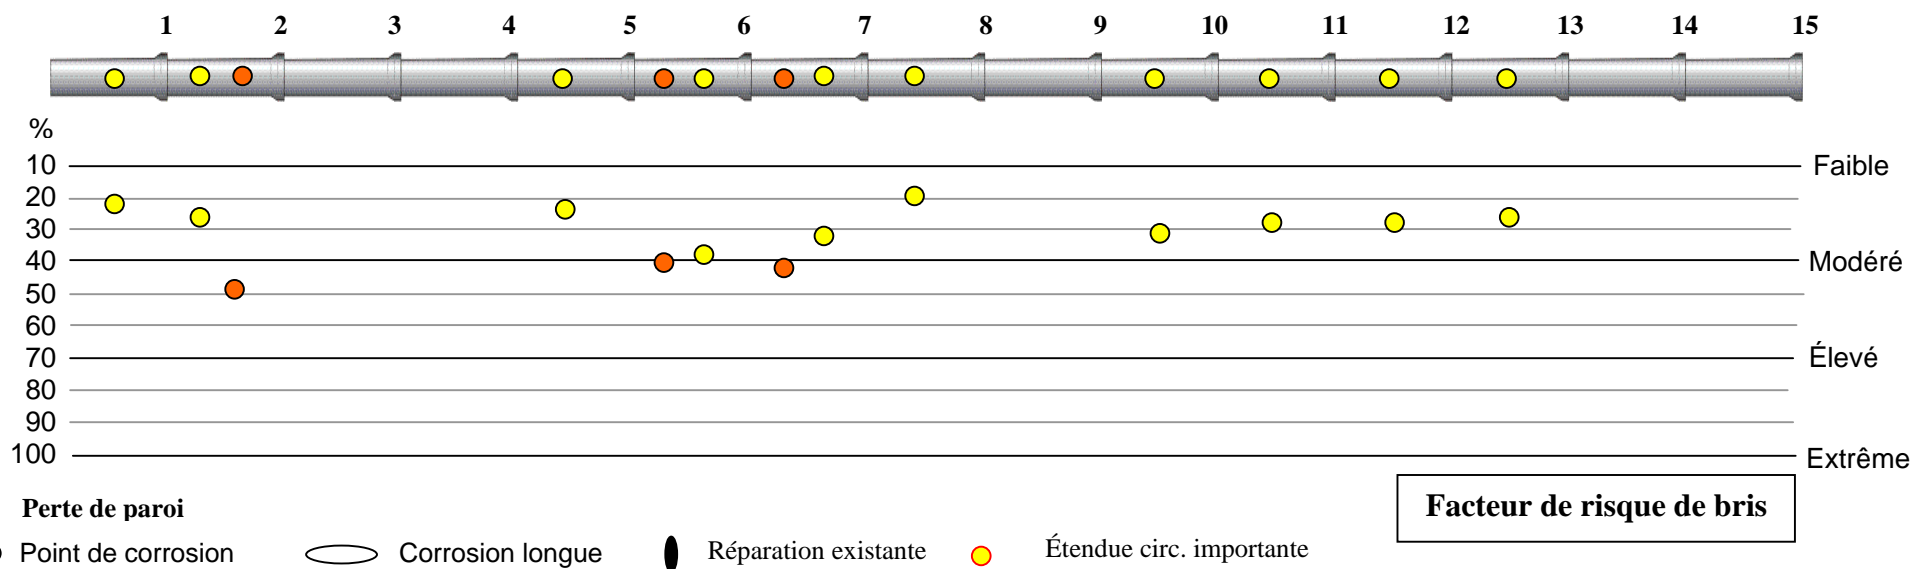
Tronçon #1

- Conduite en fonte grise
 - Diamètre : 300mm
 - Épaisseur des parois : 20mm
 - Année d'installation : 1889
 - Pression d'opération : 75 lbs/po.car.
 - Profondeur de la conduite : ±1,75 mètres
 - Longueur de la section auscultée : 299,4 mètres
 - Réparation existante : 0
- Longueur des tuyaux : 3,6 mètres
 - Épaisseur des dépôts sur la paroi : non disponible
 - Nombre de défauts relevés : 77
 - Défauts apparaissant de façon continu
 - Perte de paroi : 10% à 49%
 - Fréquence moyenne des défauts : 1 par 3,9 mètres
 - Facteur de bris potentiel : faible à modéré

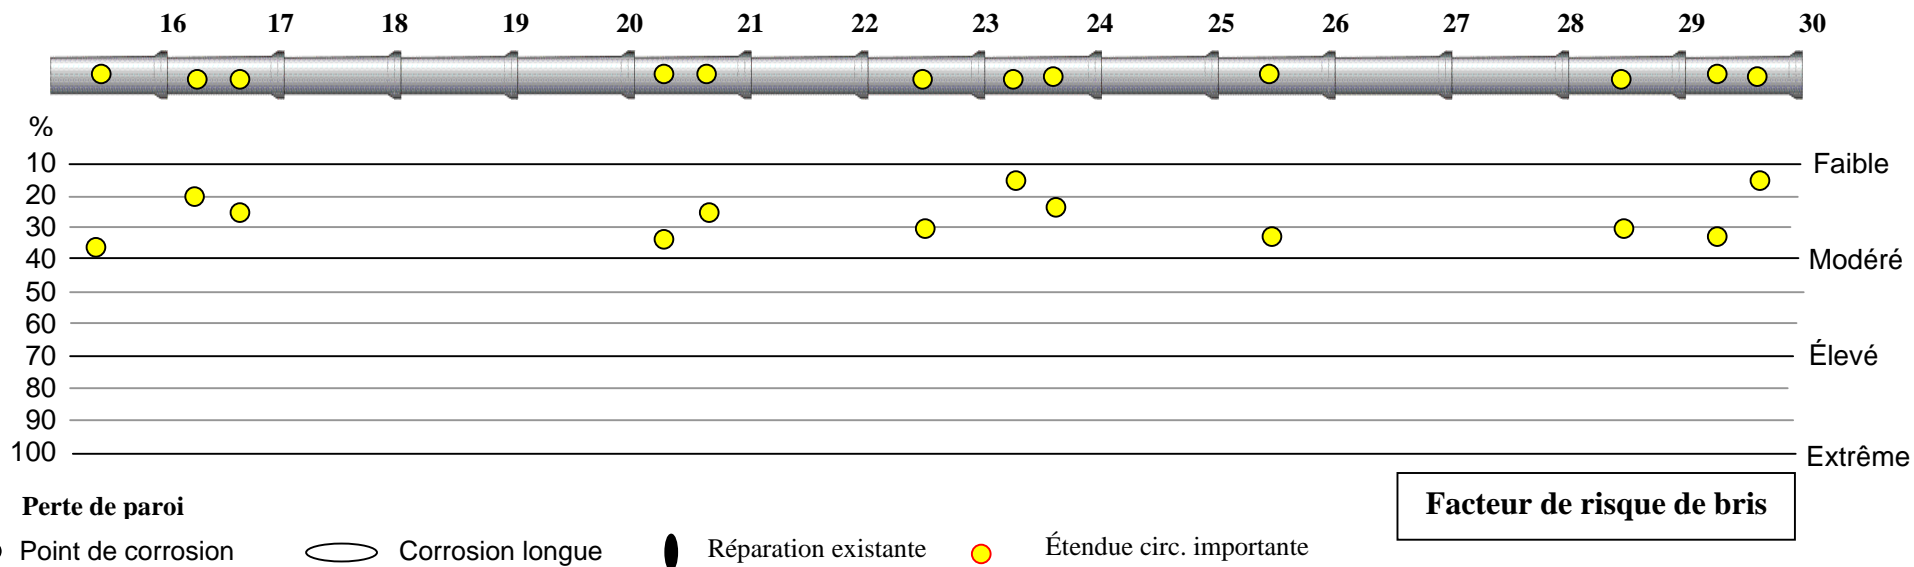
Tronçon #1 (suite)

- Conduite en fonte grise
 - Diamètre : 300mm
 - Épaisseur des parois : 20mm
 - Année d'installation : 1889
 - Pression d'opération : 75 lbs/po.car.
 - Profondeur de la conduite : ±1,75 mètres
 - Longueur de la section auscultée : 299,4 mètres
 - Réparation existante : 0
- Longueur des tuyaux : 3,6 mètres
 - Épaisseur des dépôts sur la paroi : non disponible
 - Nombre de défauts relevés : 77
 - Défauts apparaissant de façon continu
 - Perte de paroi : 10% à 49%
 - Fréquence moyenne des défauts : 1 par 3,9 mètres
 - Facteur de bris potentiel : faible à modéré

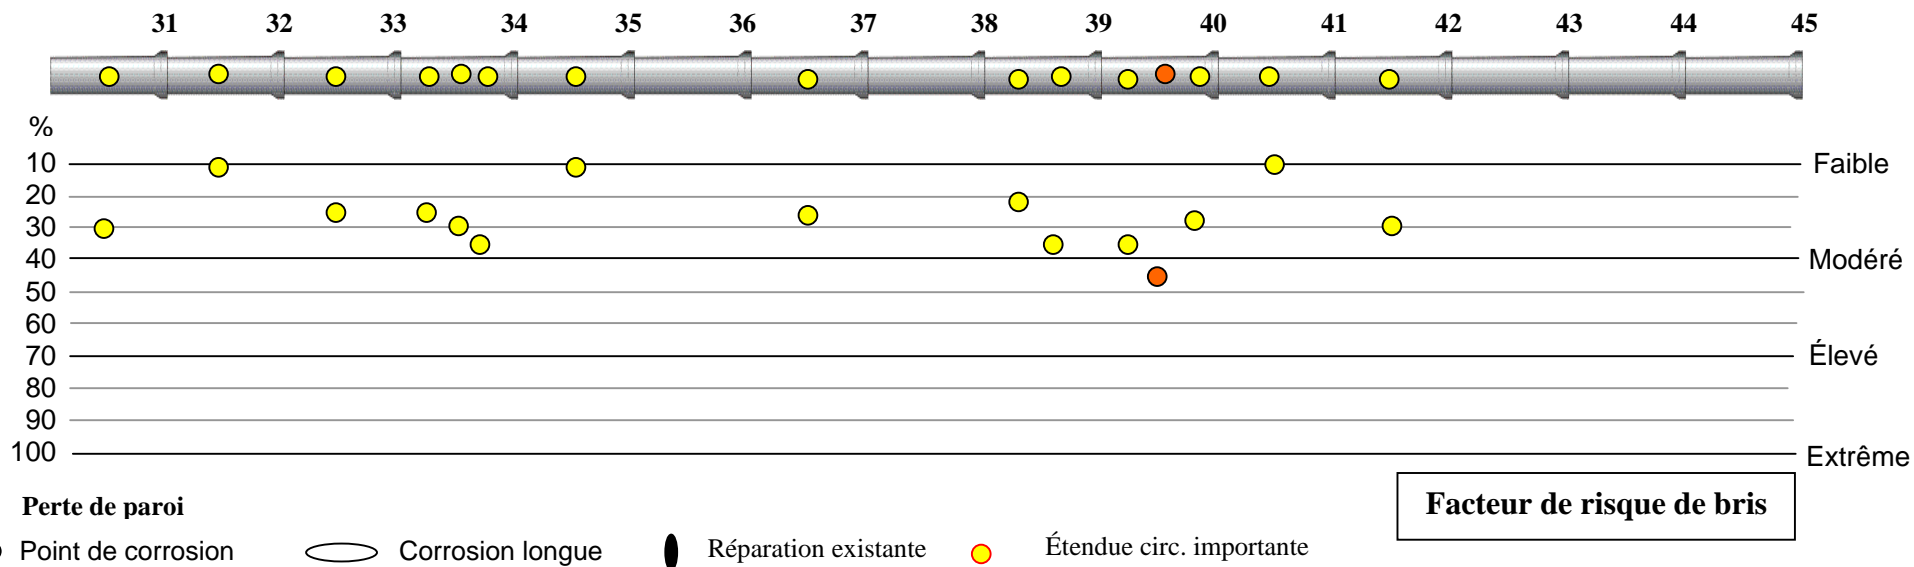
Tronçon #1 (suite)

- Conduite en fonte grise
- Diamètre : 300mm
- Épaisseur des parois : 20mm
- Année d'installation : 1889
- Pression d'opération : 75 lbs/po.car.
- Profondeur de la conduite : ±1,75 mètres
- Longueur de la section auscultée : 299,4 mètres
- Réparation existante : 0
- Longueur des tuyaux : 3,6 mètres
- Épaisseur des dépôts sur la paroi : non disponible
- Nombre de défauts relevés : 77
- Défauts apparaissant de façon continu
- Perte de paroi : 10% à 49%
- Fréquence moyenne des défauts : 1 par 3,9 mètres
- Facteur de bris potentiel : faible à modéré

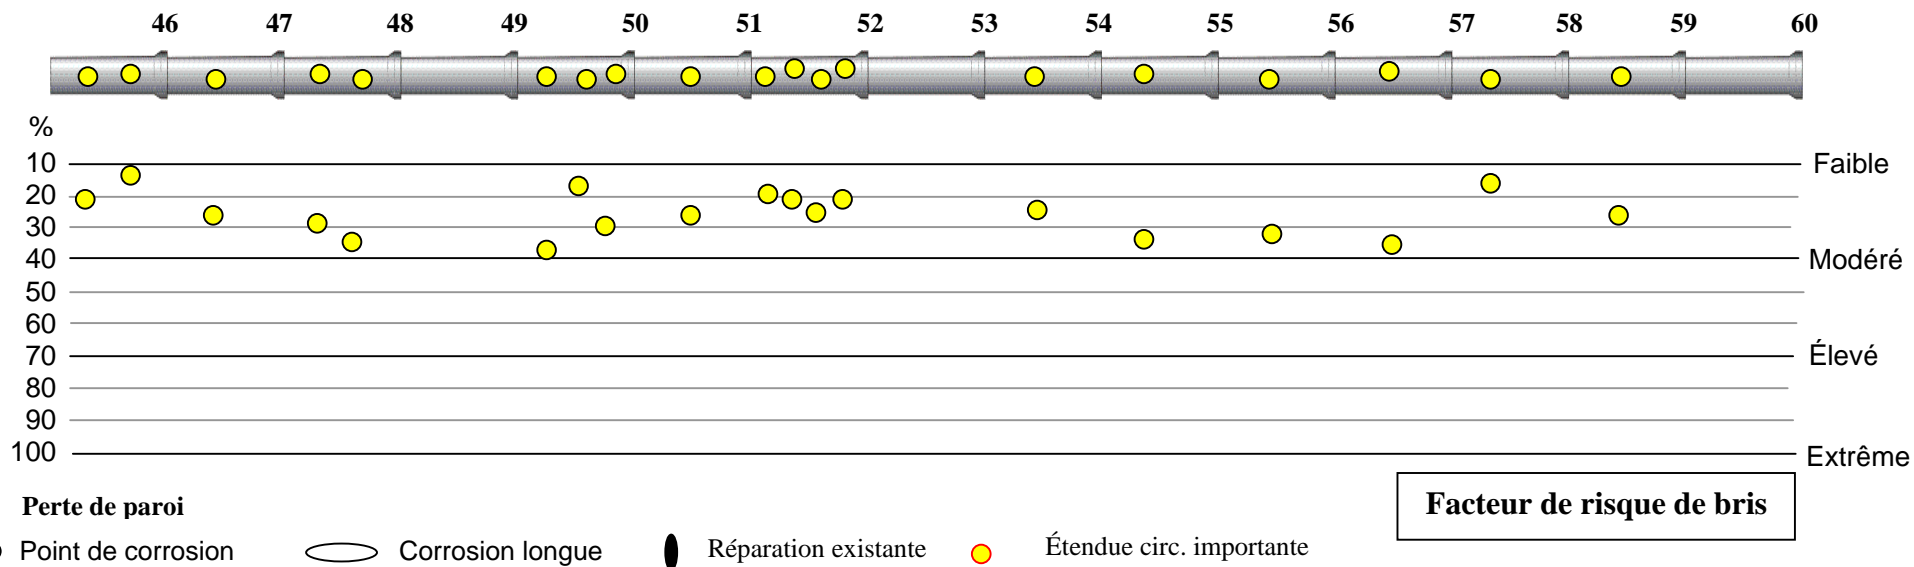
Tronçon #1 (suite)

- Conduite en fonte grise
- Diamètre : 300mm
- Épaisseur des parois : 20mm
- Année d'installation : 1889
- Pression d'opération : 75 lbs/po.car.
- Profondeur de la conduite : ±1,75 mètres
- Longueur de la section auscultée : 299,4 mètres
- Réparation existante : 0
- Longueur des tuyaux : 3,6 mètres
- Épaisseur des dépôts sur la paroi : non disponible
- Nombre de défauts relevés : 77
- Défauts apparaissant de façon continu
- Perte de paroi : 10% à 49%
- Fréquence moyenne des défauts : 1 par 3,9 mètres
- Facteur de bris potentiel : faible à modéré

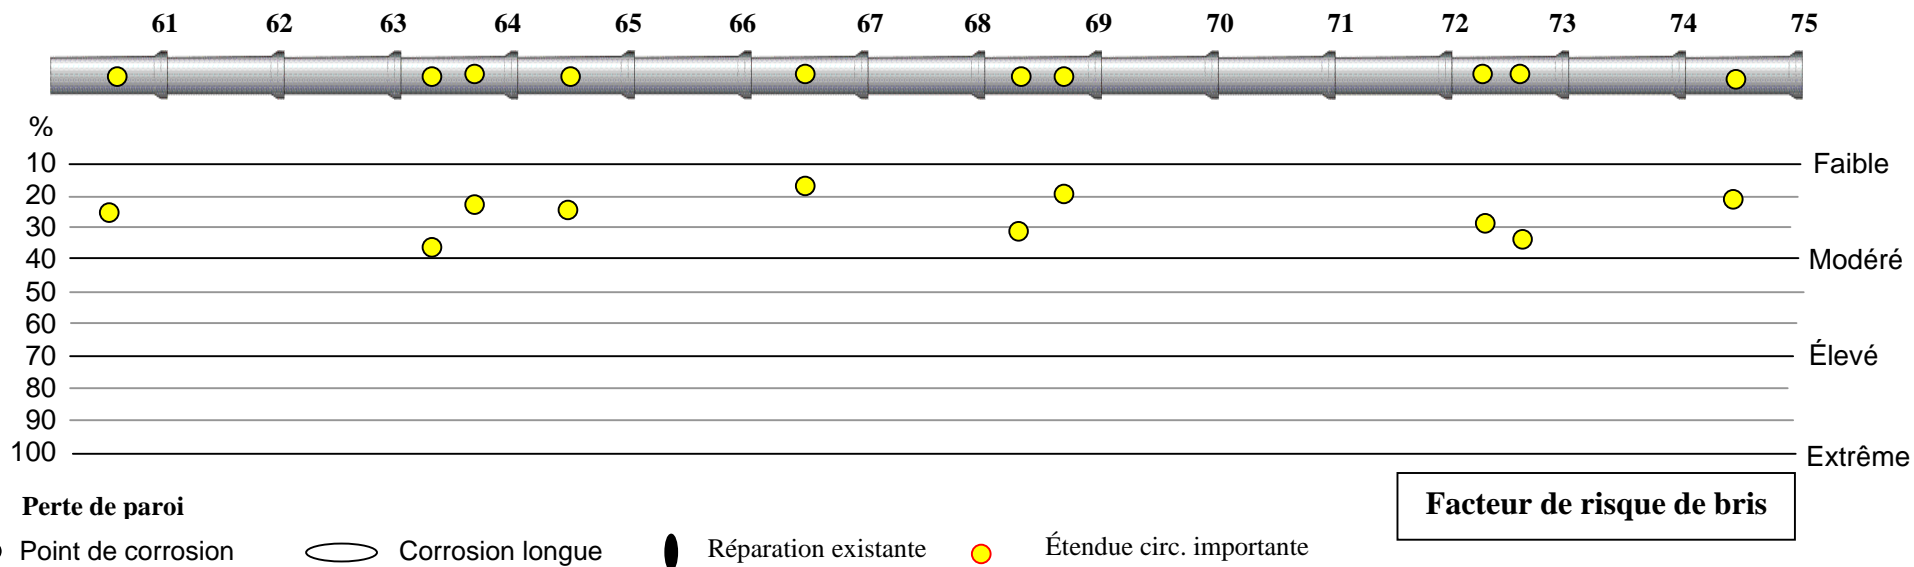
Tronçon #1 (suite)

- Conduite en fonte grise
 - Diamètre : 300mm
 - Épaisseur des parois : 20mm
 - Année d'installation : 1889
 - Pression d'opération : 75 lbs/po.car.
 - Profondeur de la conduite : ±1,75 mètres
 - Longueur de la section auscultée : 299,4 mètres
 - Réparation existante : 0
- Longueur des tuyaux : 3,6 mètres
 - Épaisseur des dépôts sur la paroi : non disponible
 - Nombre de défauts relevés : 77
 - Défauts apparaissant de façon continu
 - Perte de paroi : 10% à 49%
 - Fréquence moyenne des défauts : 1 par 3,9 mètres
 - Facteur de bris potentiel : faible à modéré

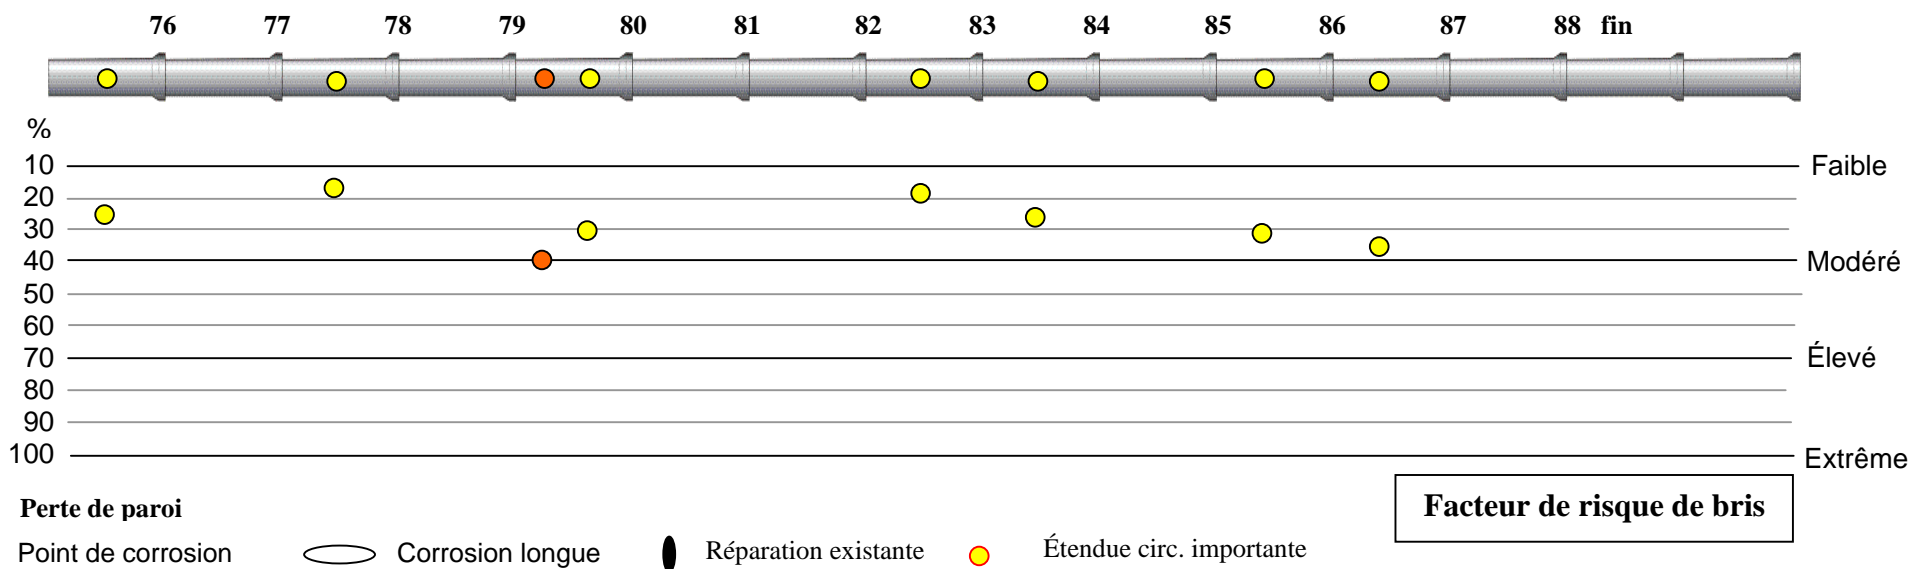
Tronçon #1 (suite)

- Conduite en fonte grise
- Diamètre : 300mm
- Épaisseur des parois : 20mm
- Année d'installation : 1889
- Pression d'opération : 75 lbs/po.car.
- Profondeur de la conduite : ±1,75 mètres
- Longueur de la section auscultée : 299,4 mètres
- Réparation existante : 0
- Longueur des tuyaux : 3,6 mètres
- Épaisseur des dépôts sur la paroi : non disponible
- Nombre de défauts relevés : 77
- Défauts apparaissant de façon continu
- Perte de paroi : 10% à 49%
- Fréquence moyenne des défauts : 1 par 3,9 mètres
- Facteur de bris potentiel : faible à modéré
