ANNEXE 3. RELEVÉ DES VESTIGES ET DES AMÉNAGEMENTS PAYSAGERS ANCIENS

PLAN DU RELEVÉ DES VESTIGES ET DES AMÉNAGEMENTS PAYSAGERS ANCIENS 1:750

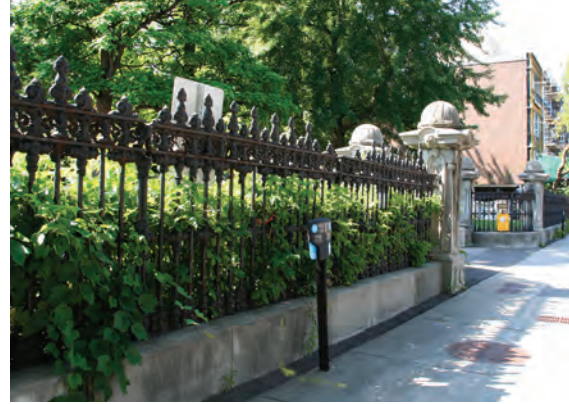
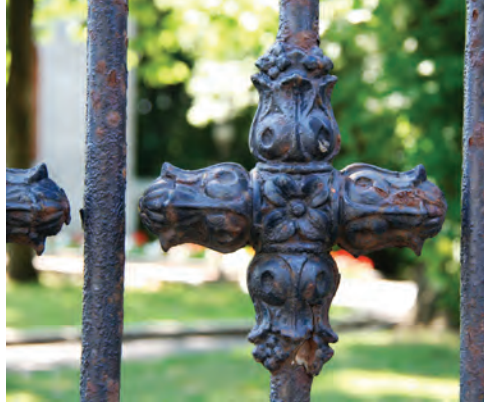
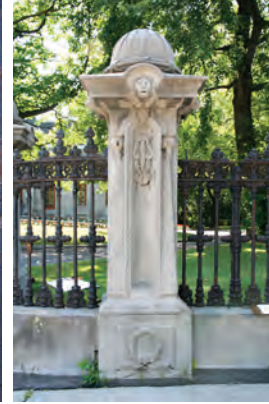
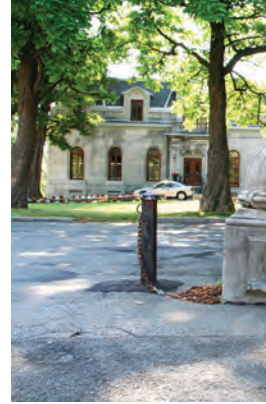
RELEVÉ PHOTOGRAPHIQUE, 2012

Description : Clôture ornementale en fer forgé sur socle en pierre naturelle. Six grands piliers en pierre marquent l'entrée, quatre ont conservés leur forme originale et deux ont perdu leur base.

Date de construction : Probablement d'origine (on aperçoit ces éléments sur la photo historique de 1895).

État : Le fer forgé présente un état de rouille avancé et s'effrite. Les éléments en pierre naturelle sont souillés et parfois instables mais leur état général est bon.

Autres commentaires : Le portail central a été modifié. Le pilier central et les portes en fer forgé sont manquants.

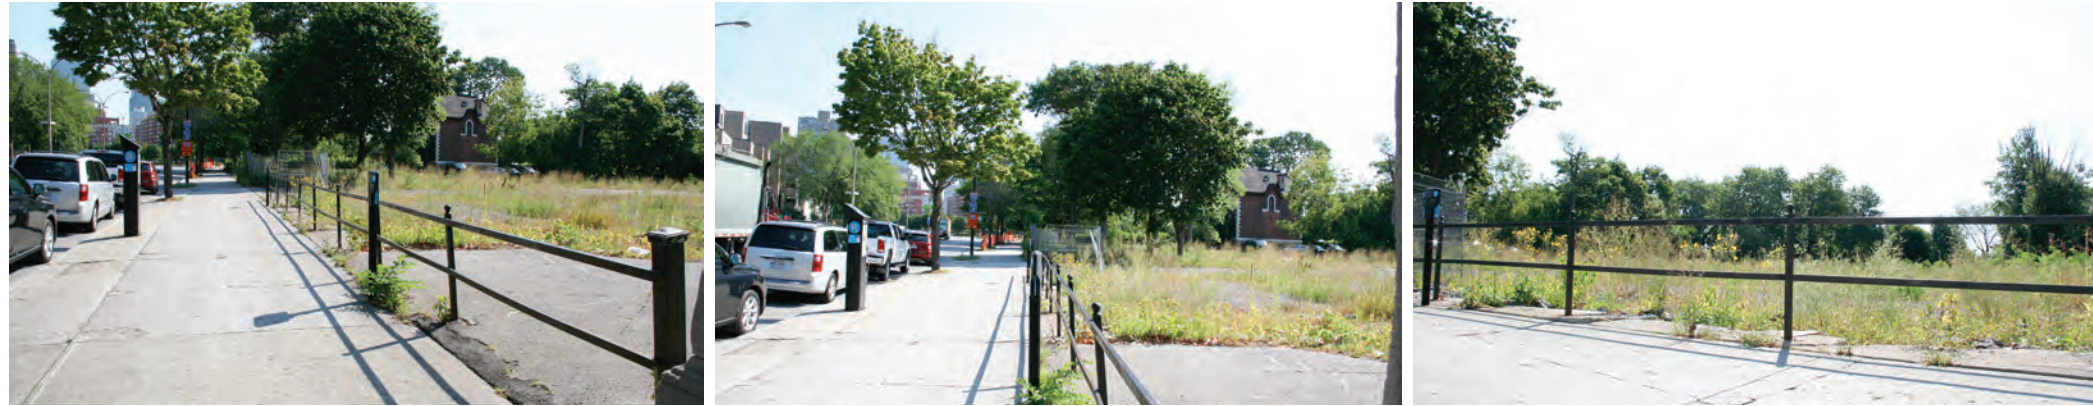
RELEVÉ PHOTOGRAPHIQUE, 2012

Description : Clôture composée de tubulaires en acier peint soutenus par des poteaux en acier peint. Portion de clôture qui se trouve devant l'ancien ensemble conventuel des Franciscains qui a été arasé en 2010.

Date de construction : Inconnue. Les photos historiques démontrent qu'il ne s'agit pas de la clôture originale.

État : Dégradé.

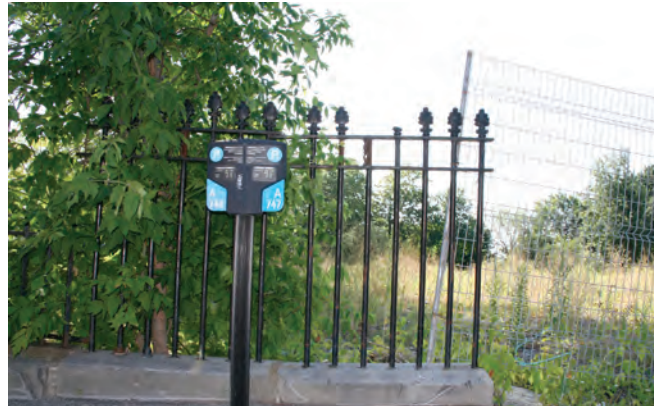
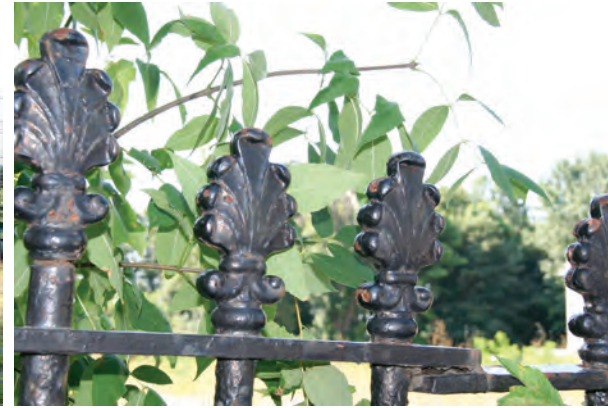
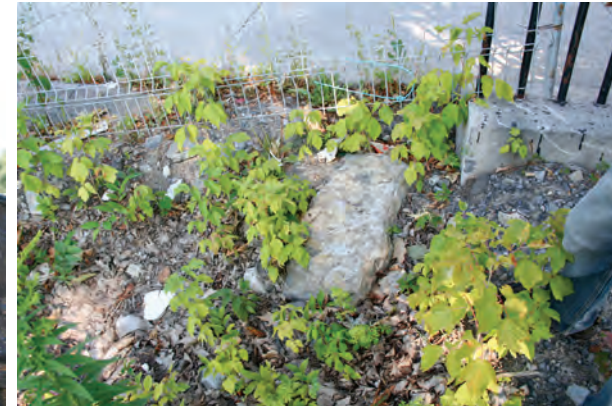
RELEVÉ PHOTOGRAPHIQUE, 2012

Description : Petite portion de clôture ornementale à fleurons en fer forgé sur assise en pierre naturelle (longueur moins de 2,5m).

Date de construction : Inconnue. Cependant l'image ancienne ci-contre démontre qu'il s'agit probablement du type de clôture qui se déployait devant le couvent et la chapelle originalement.

État : Le fer forgé présente un état de rouille avancé et s'effrite. L'assise en pierre naturelle est souillée mais son état général est bon. Quelques fleurons sont manquants.

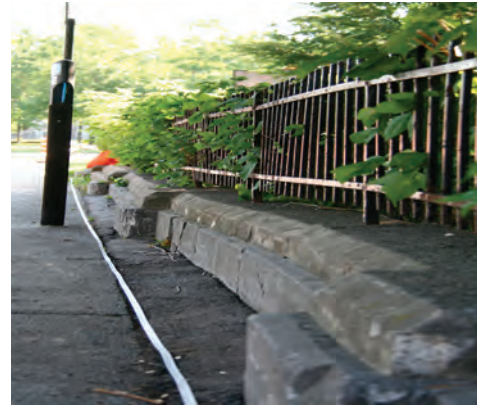
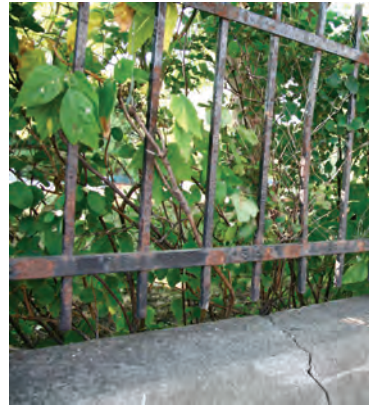
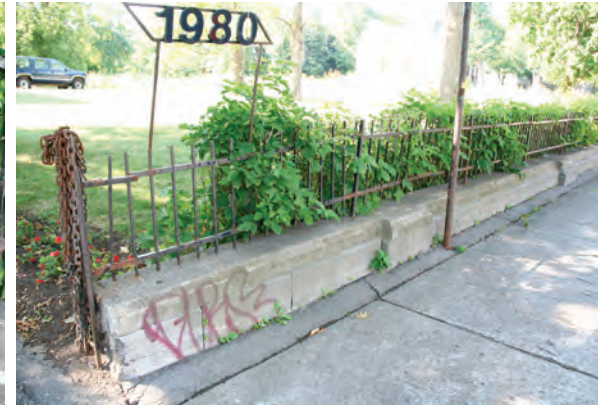
RELEVÉ PHOTOGRAPHIQUE, 2012

Description : Clôture en acier peint sans détails ni ornementation sur assise en pierre naturelle.

Date de construction : Assise en pierre naturelle datant fort probablement d'une période antérieure au XX^e siècle, comme en témoigne la photographie de 1925, alors que cette même base était surmontée d'une murale de briques dans les mêmes tonalités que la maison Judah. La date de construction de la clôture reste inconnue.

État : L'acier présente de la rouille mais ne s'effrite pas. Les éléments en pierre naturelle sont souillés et parfois instables mais leur état général est bon.

Autres commentaires : Les pilastres en pierre naturelle qui marquaient l'entrée sont manquants.

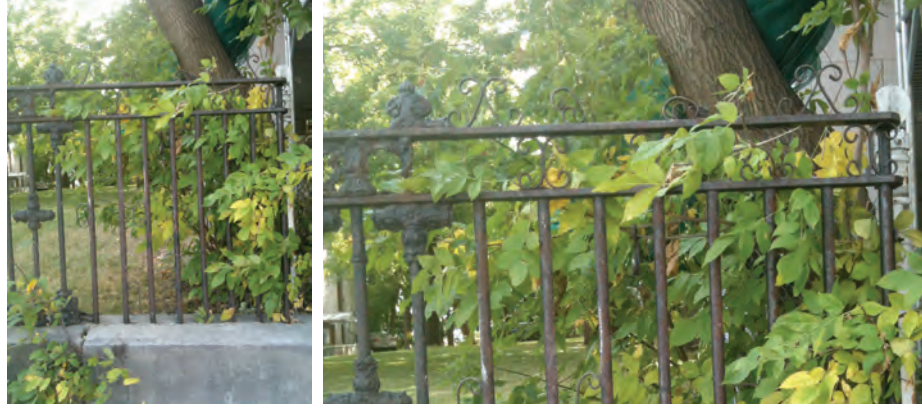
RELEVÉ PHOTOGRAPHIQUE, 2012

Description : Petite section de clôture ornementale en fer forgé sur assise en pierre naturelle (longueur moins de 1,5m).

Date de construction : Inconnue. Les photos historiques démontrent qu'il ne s'agit pas de la clôture originale.

État : L'acier présente de la rouille mais ne s'effrite pas. Quelques éléments décoratifs sont déformés ou manquants. Les éléments en pierre naturelle sont souillés et parfois instables mais leur état général est bon.

Autres commentaires : Section de clôture en continuité avec le modèle décrit en 1A. Il s'agit d'un remplacement ou d'un rajout au fil du temps avec un budget qui n'était évidemment pas le même que celui de la clôture originale.

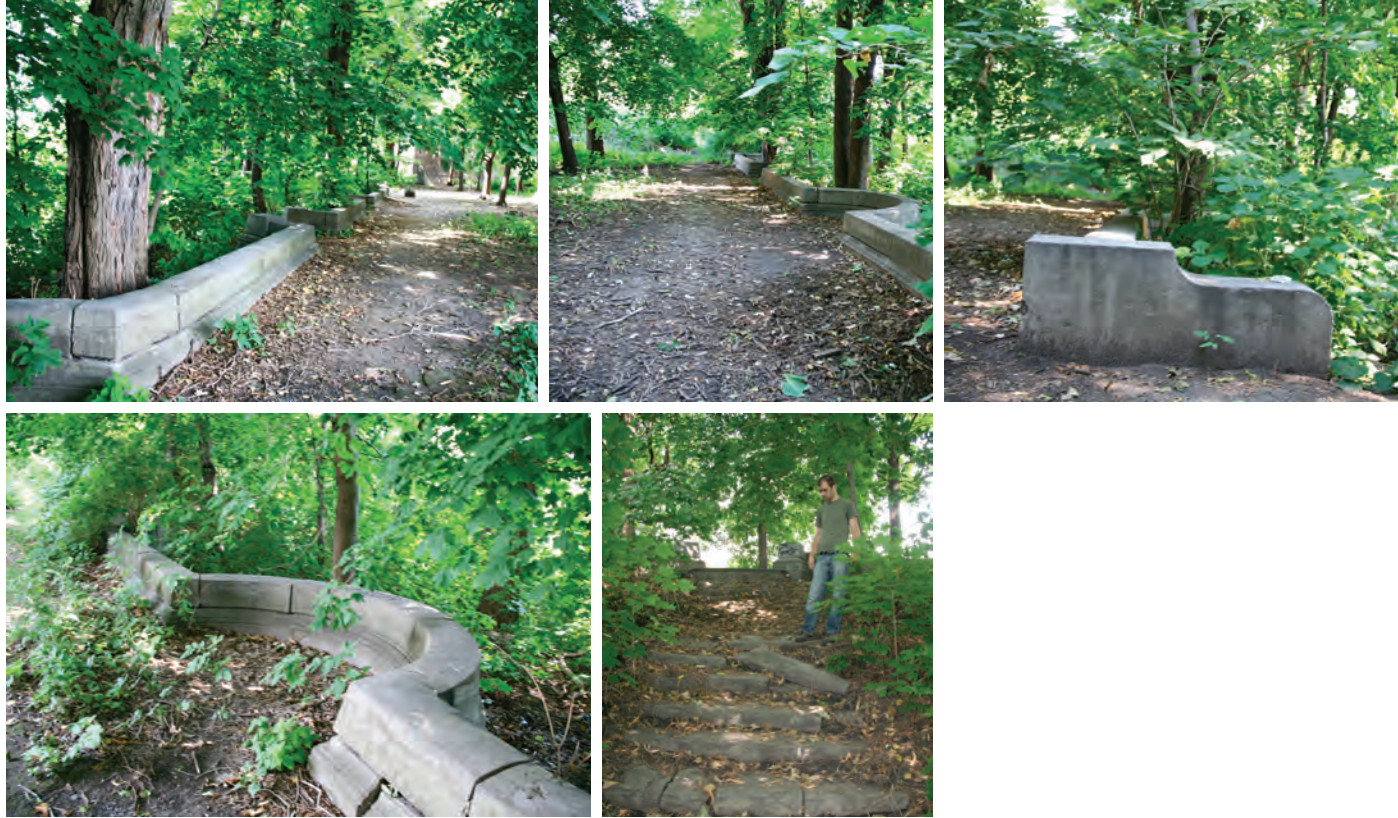
RELEVÉ PHOTOGRAPHIQUE, 2012

Description : Emmarchement et muret en pierre naturelle.

Date de construction : Le muret et l'emmarchement datent du XIX^e siècle, comme en témoigne le plan de la propriété réalisé pour John Hope en 1891.

État : Le muret de soutènement en pierre naturelle est en assez bon état. Certaines pierres sont souillées entre autre par des graffitis et certaines semblent instables. L'escalier central conduisant vers le bas de la falaise est en état moyen.

Autres commentaires : Certaines pierres seraient d'origine alors que d'autres seraient recueillies à même certains aménagements paysagers ou constructions anciennes du site (réemploi).

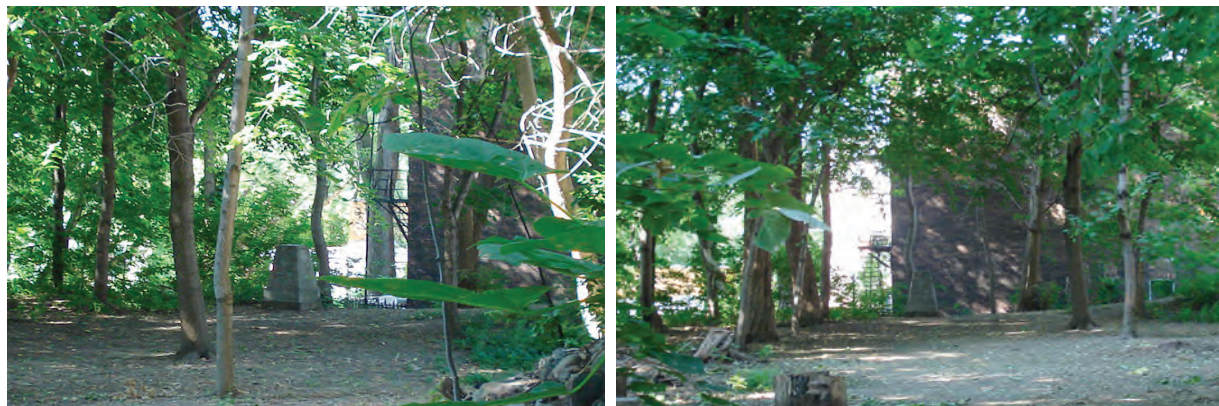
RELEVÉ PHOTOGRAPHIQUE, 2012

- 3A.** *Description* : Socle de statue en pierre naturelle.
Date de construction : Inconnue. Peut-être autour de la même époque que celle de la grotte (années 50), moment où les Franciscains se sont créé un environnement propice au pèlerinage.
État : En bon état.
Autres commentaires : La statue est désormais manquante.

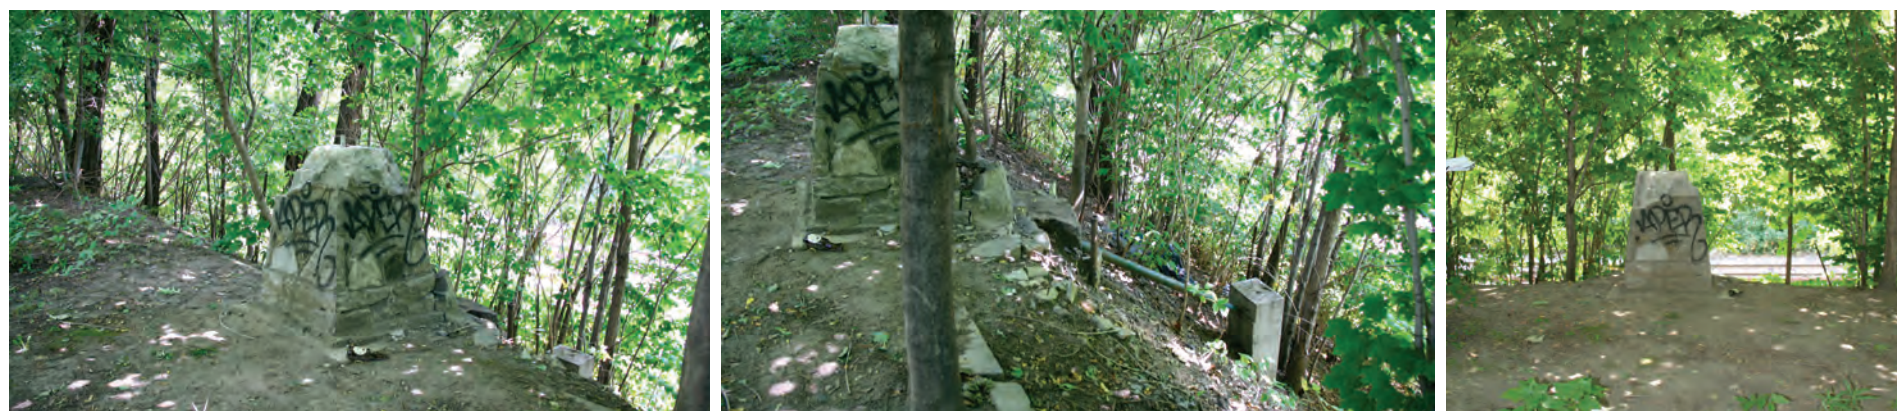
RELEVÉ PHOTOGRAPHIQUE, 2012

- 3B.** *Description* : Socle de statue en pierre naturelle.
Date de construction : Inconnue. Peut-être autour de la même époque que celle de la grotte (années 50), moment où les Franciscains se sont créé un environnement propice au pèlerinage.
État : État moyen. Certaines pierres sont souillées par des graffitis tandis que d'autres sont brisées.
Autres commentaires : La statue est désormais manquante.

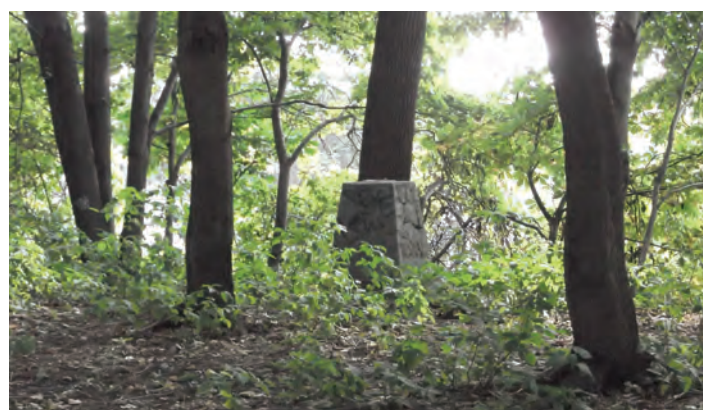
RELEVÉ PHOTOGRAPHIQUE, 2012

- 3C.** *Description* : Socle de statue en pierre naturelle.
Date de construction : Inconnue. Peut-être autour de la même époque que celle de la grotte (années 50), moment où les Franciscains se sont créé un environnement propice au pèlerinage.
État : En bon état. Certaines pierres sont souillées par des graffitis.
Autres commentaires : La statue est désormais manquante.

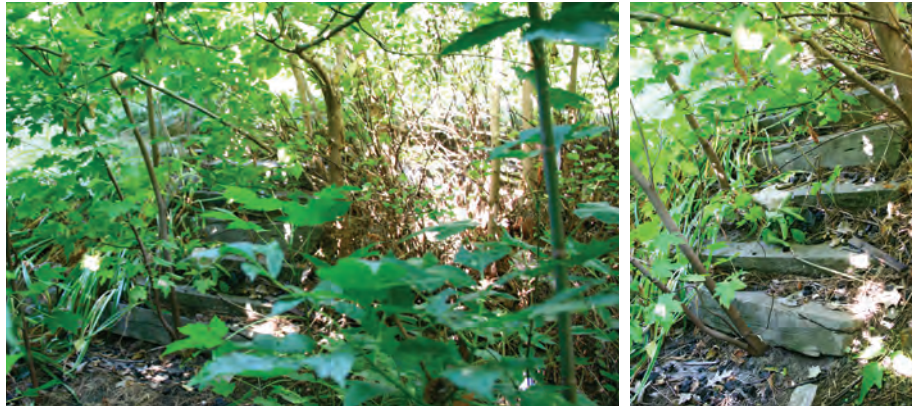
RELEVÉ PHOTOGRAPHIQUE, 2012

-
4. *Description* : Petit emmarchement en pierre naturelle.
Date de construction : Inconnue.
État : En mauvais état.
Autres commentaires : n/a

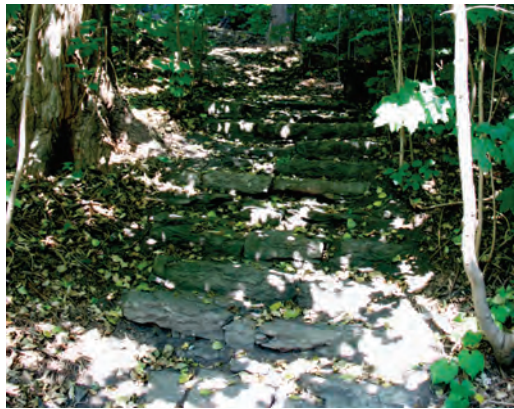
RELEVÉ PHOTOGRAPHIQUE, 2012

-
5. *Description* : Emmarchement en pierre naturelle.
Date de construction : Inconnue.
État : En moyen état.
Autres commentaires : n/a

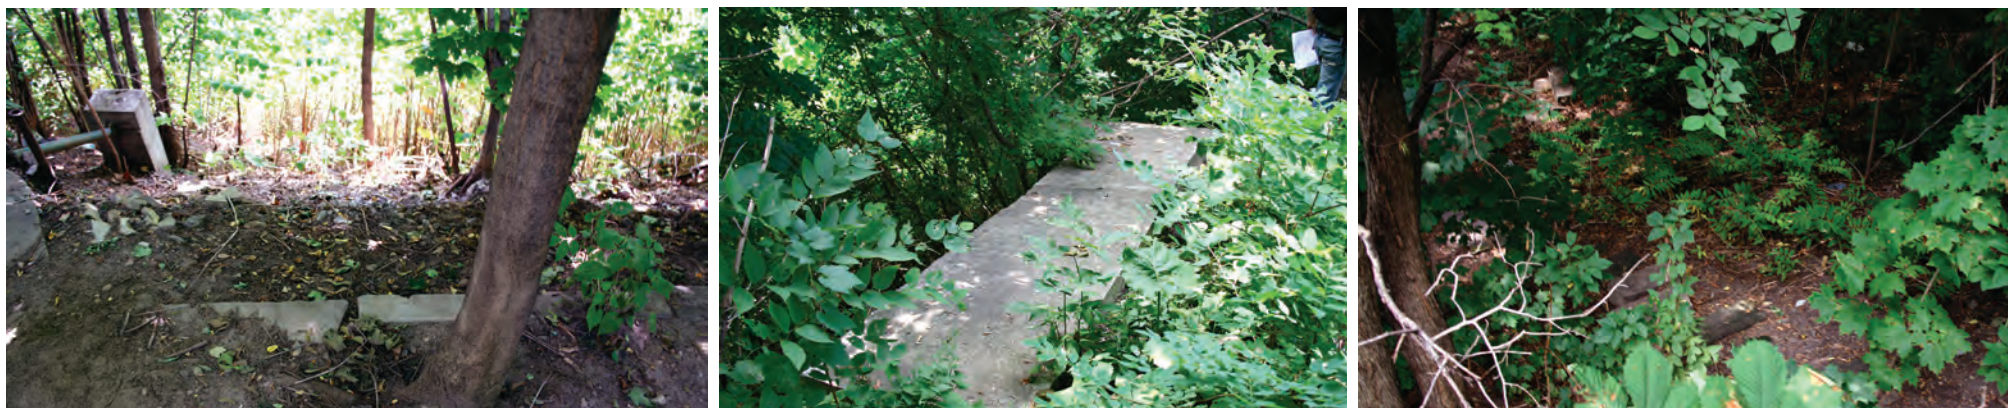
RELEVÉ PHOTOGRAPHIQUE, 2012

-
6. *Description* : Emmarchement et muret en pierre naturelle.
Date de construction : Inconnue.
État : L'emmarchement en pierre naturelle est en mauvais état. Le muret en pierre naturelle a des sections en bon état tandis que d'autres en moyen état.
Autres commentaires : n/a

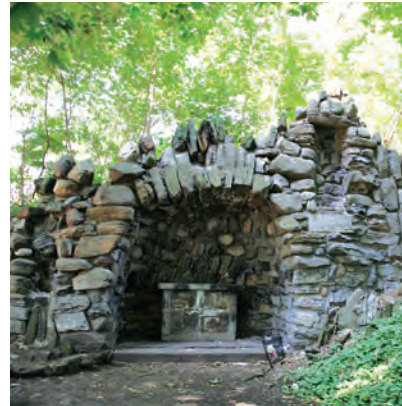
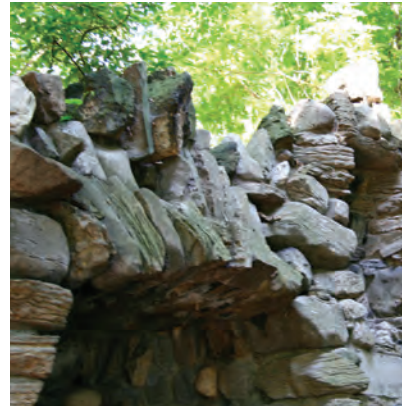
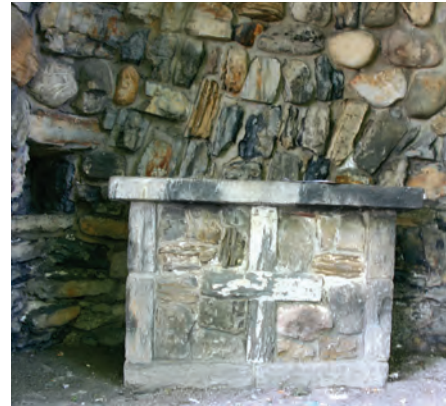
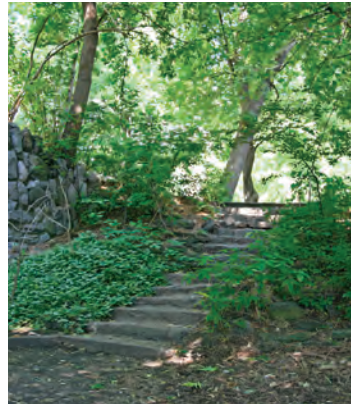
RELEVÉ PHOTOGRAPHIQUE, 2012

Description : Emmarchement et grotte en pierre naturelle.

Date de construction : Grotte en l'honneur de la Vierge et de Sainte-Bernadette Soubirous. Date probablement de l'époque de sa canonisation (1952). L'emmarchement date possiblement de la même époque.

État : Les éléments en pierre naturelle sont souillés et parfois instables mais leur état général est bon.

Autres commentaires : Construction en pierres naturelles, certaines potentiellement recueillies à même certains aménagements paysagers ou constructions anciennes du site (réemploi).
