# MIL Montréal

*Rencontre avec l'APCO et les usagers du parc canin d'Outremont*

4 décembre 2019

**OBSERVATION DE LA SÉCURITÉ DES  
DÉPLACEMENTS DANS LE SECTEUR BATES  
(AUTOMNE 2019)**

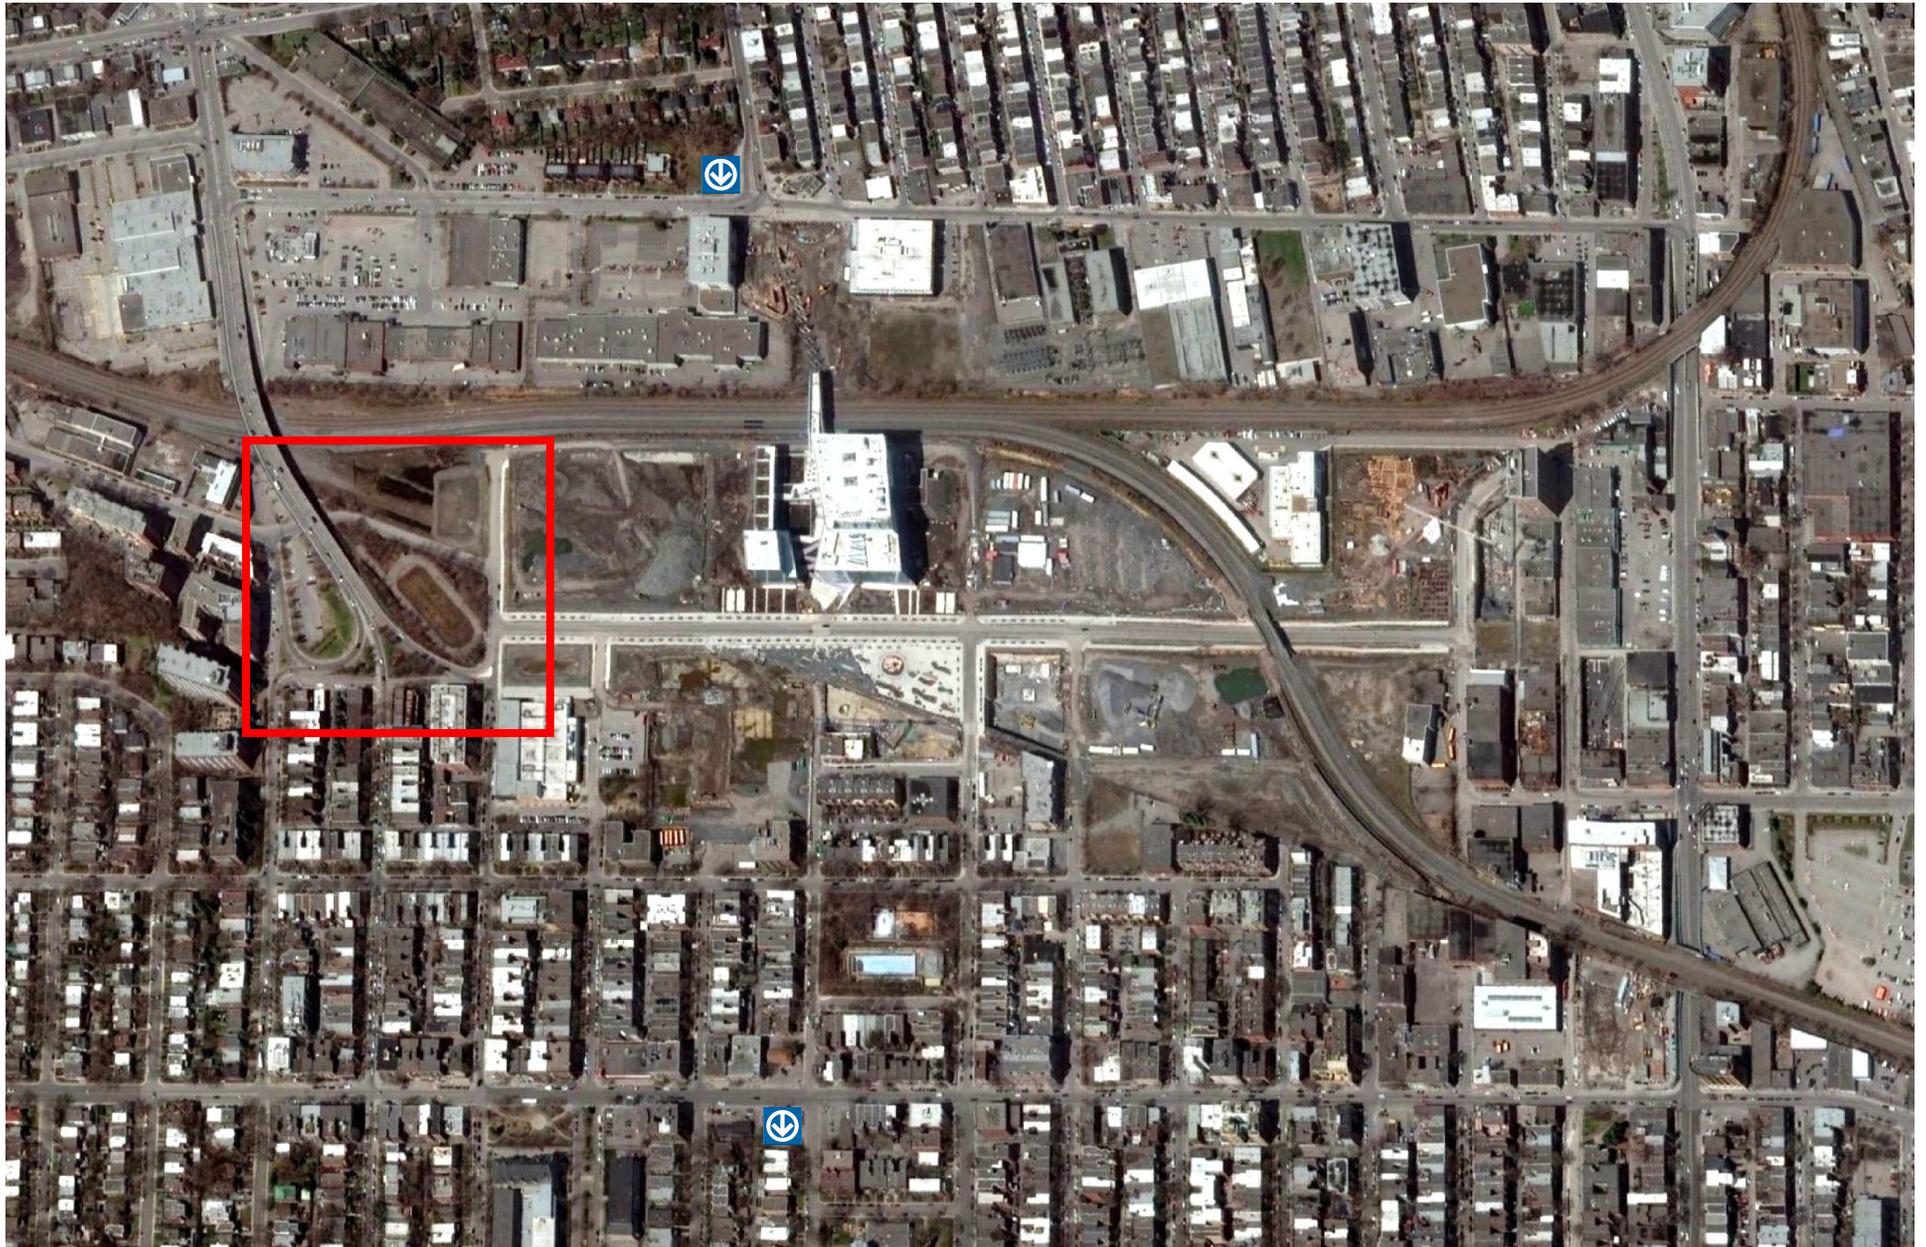
# GÉOMÉTRIE RÉALISÉE EN 2018

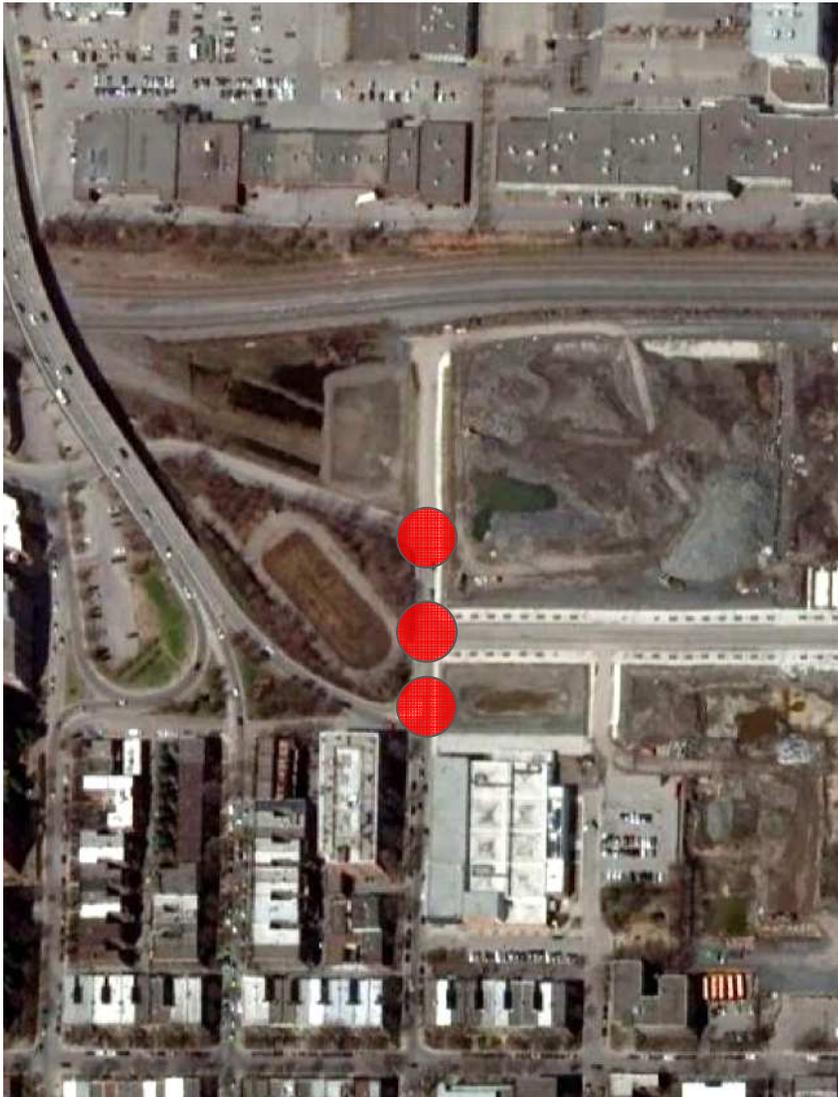
# NÉCESSITÉ DE SÉCURISER UNE GÉOMÉTRIE NON CONFORME

- Proximité de 3 intersections (non-conformes aux normes du Ministère des transports du Québec);
- Géométrie impliquant des mouvements non intuitifs, pouvant conduire à des situations potentiellement dangereuses notamment pour les piétons et cyclistes.

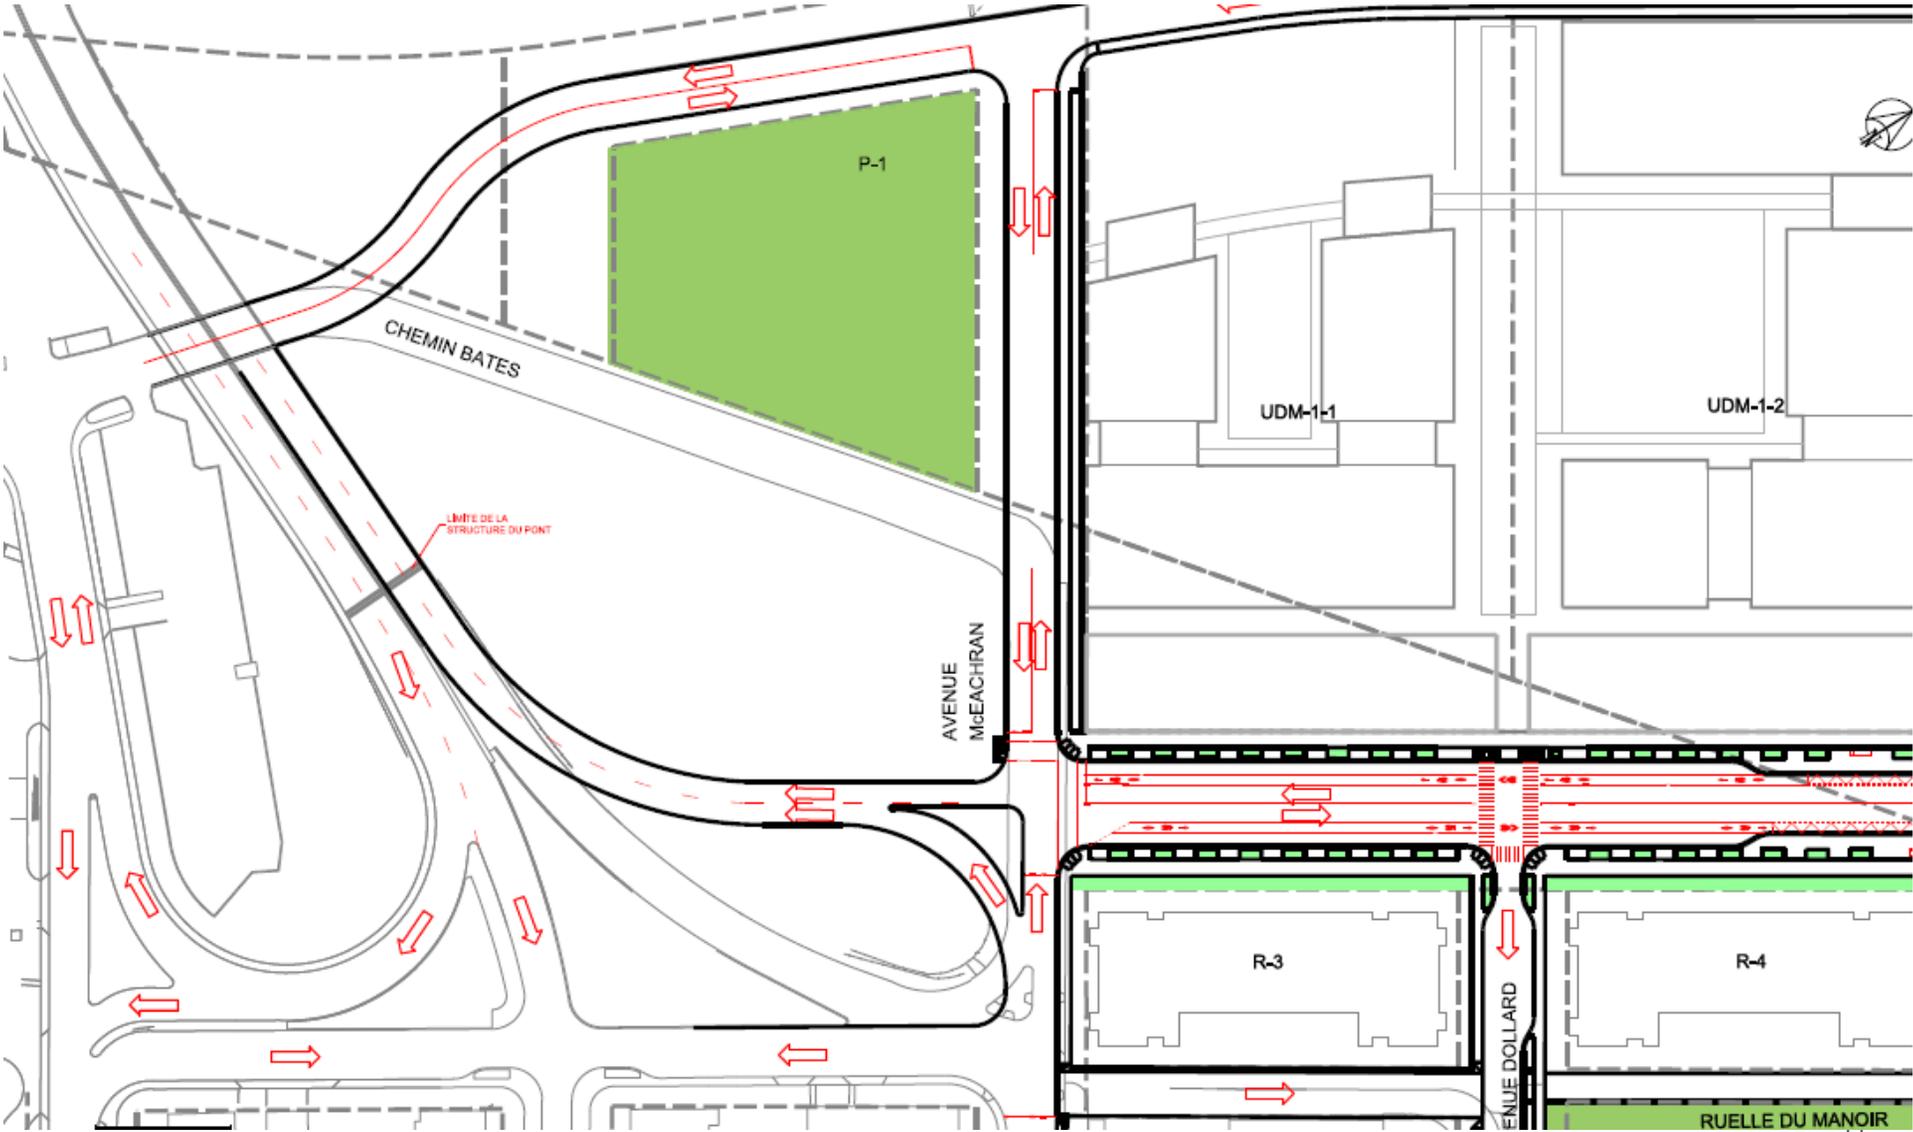
# INTERVENTION PROPOSÉE EN 2018

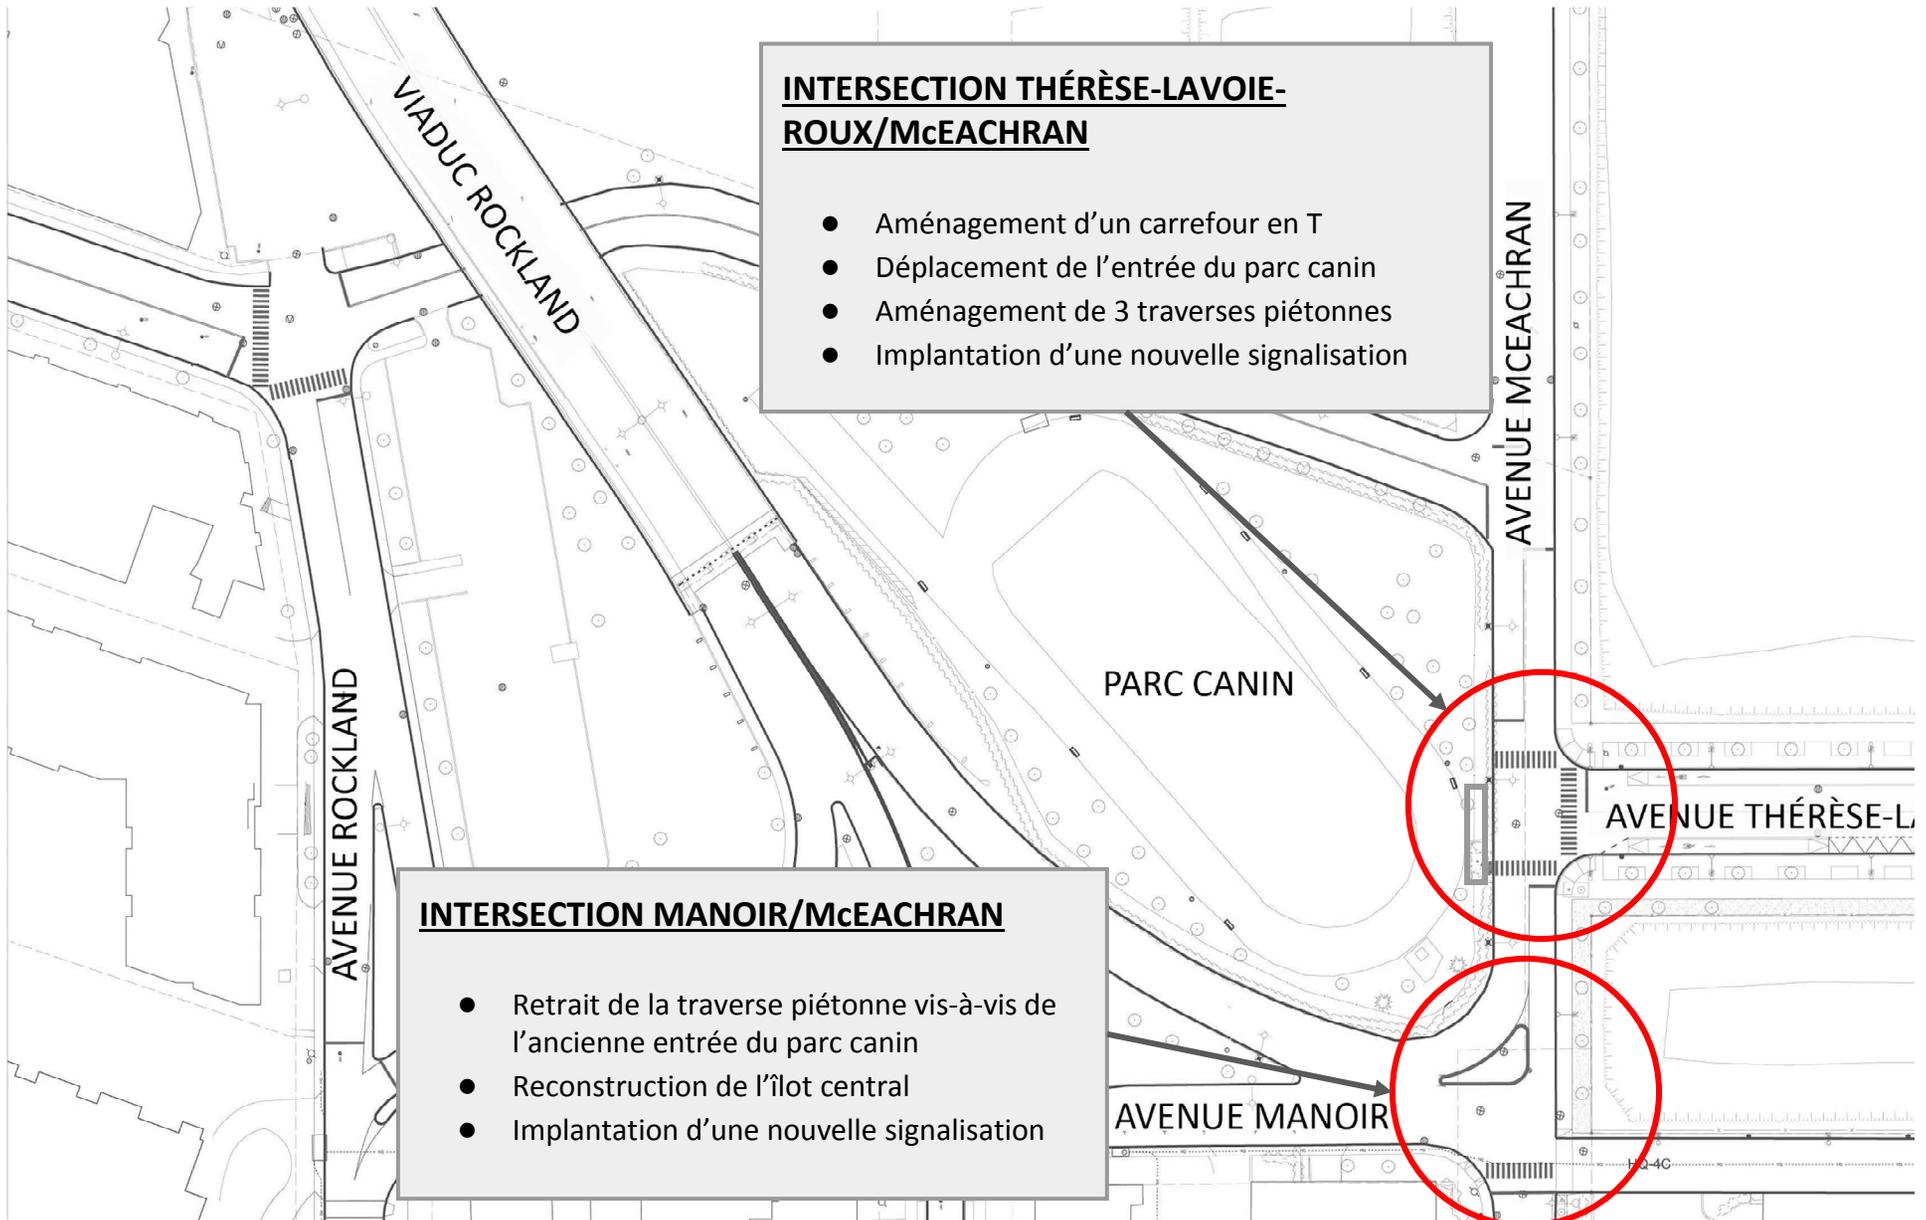
# MESURES TEMPORAIRES RÉALISÉES EN DÉCEMBRE 2018

- Aménagement d'un carrefour en T
- Déplacement de l'entrée du parc canin
- Aménagement de 3 traverses piétonnes
- Implantation d'une nouvelle signalisation

- Retrait de la traverse piétonne vis-à-vis de l'ancienne entrée du parc canin
- Reconstruction de l'îlot central
- Implantation d'une nouvelle signalisation

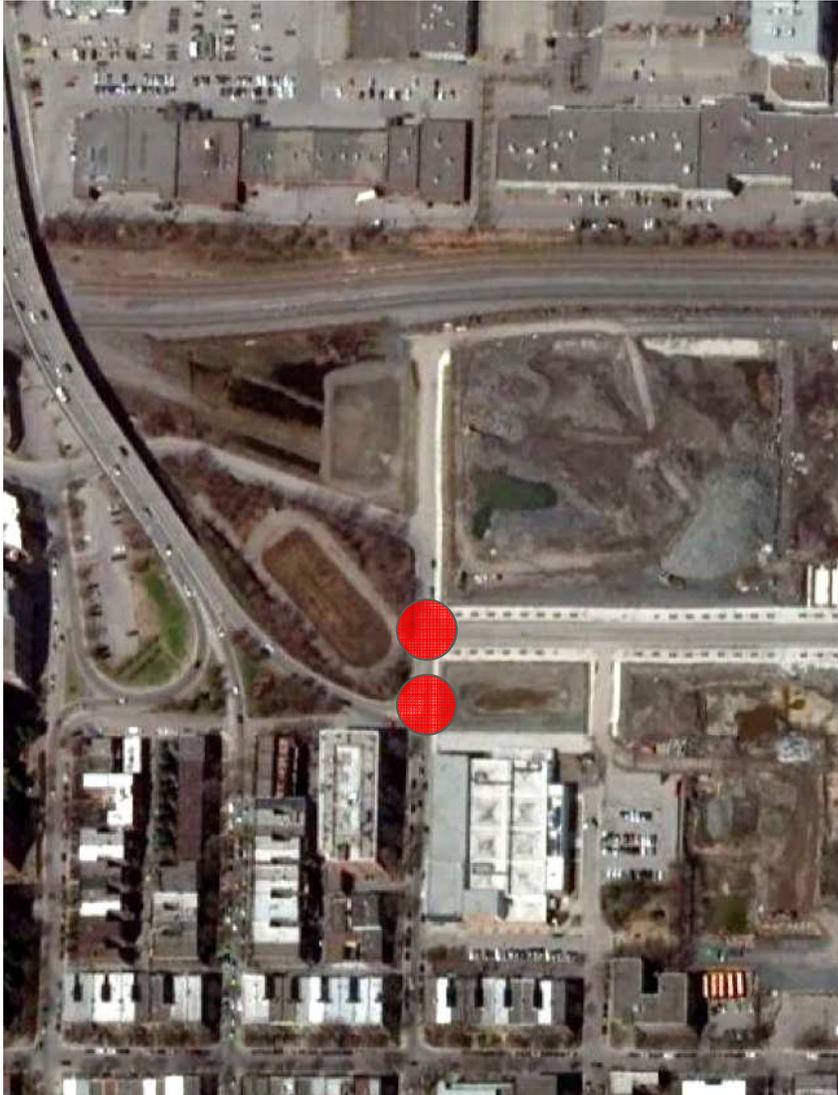
# SECTEUR D'ANALYSE ET MÉTHODOLOGIE

Évaluer la sécurité aux intersections donnant accès au viaduc Rockland en fonction de la géométrie actuelle.

Deux intersections sont analysées : *Thérèse-Lavoie-Roux/McEachran* et *Manoir/McEachran*.

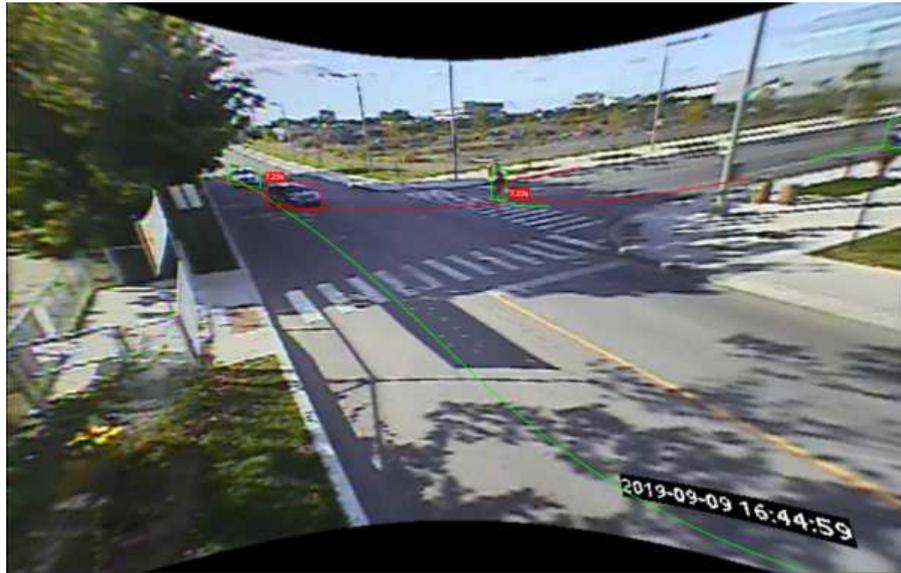
# ANALYSE NUMÉRIQUE DES CONFLITS

- Méthodologie non prédictive de collisions mais participant à définir le risque.
- Comparaison de certaines variables (vitesse et écart temporel minimal) pour définir l'indicateur de risque.
- Seul les croisements dont l'écart-temps est de moins de 3 secondes sont analysés.

Risk Level	Critical Risk (C)	High Risk (H)	Medium Risk (M)	Low Risk (L)
VRUss	T2 < 2 seconds Speed > 50 km/h	T2 < 2 seconds Speed > 35 km/h	T2 < 3 seconds Speed > 15 km/h	T2 < 3 seconds Speed < 15 km/h

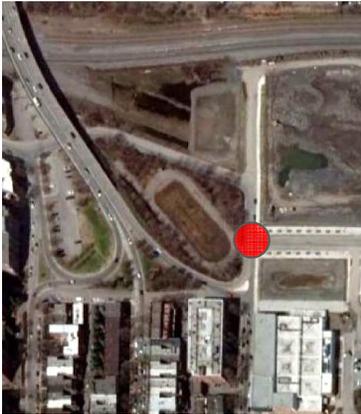
# INTERSECTION 1 : THÉRÈSE-LAVOIE-ROUX/MCEACHRAN

- Intersection en T avec arrêts toute direction

## **Intersection Thérèse-Lavoie-Roux / McEachran**

- Intersection sécuritaire;
- Signalisation respectée et croisements effectués à basse vitesse;
- Aucune collision rapportée en 11 mois.

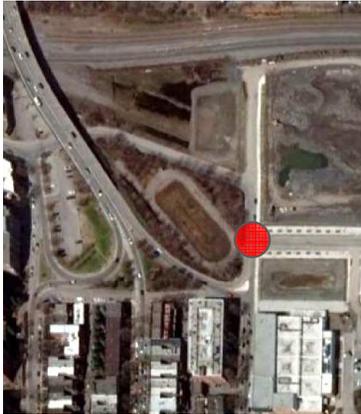
# INTERSECTION 1 : THÉRÈSE-LAVOIE-ROUX/MCEACHRAN

- 96,81 % des mouvements totaux impliquant des transports actifs sont sécuritaires (croisements > 3s).
- 3,19% des mouvements totaux impliquant des transports actifs sont en interactions < 3s.

<i>Critique</i>	0 %
<i>Élevé</i>	0 %
<i>Moyen</i>	6,4 %
<i>Faible</i>	93,6 %

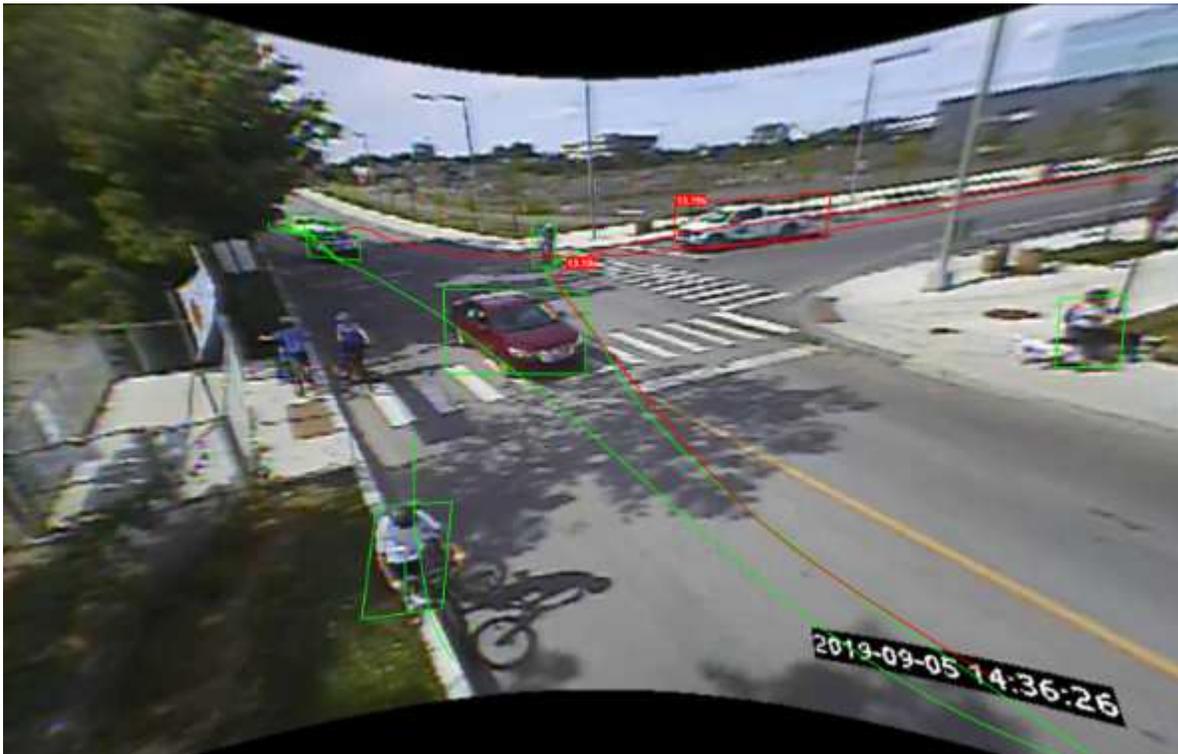
## Niveau de risque des interactions < 3s impliquant des transports actifs

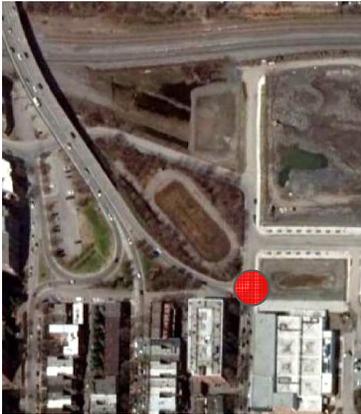
## INTERSECTION 2 : MANOIR/MCEACHRAN

- Intersection atypique
- 2 bretelles d'accès au viaduc Rockland (approche nord et sud)

## **Intersection Manoir / McEachran**

- Interactions apparemment contrôlées même si les risques en cas de collision sont plus élevés qu'à Thérèse-Lavoie-Roux;
- Enjeu de gestion des conflits vs accessibilité des cyclistes au viaduc;
- Aucune collision rapportée en 11 mois.

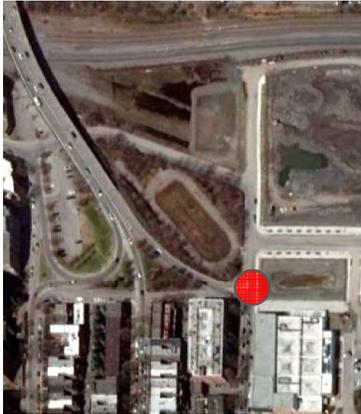
# INTERSECTION 2 : MANOIR/MCEACHRAN

- 96,78 % des mouvements totaux impliquant des transports actifs sont sécuritaires (croisements > 3s).
- 3,22 % des mouvements totaux impliquant des transports actifs sont en interactions < 3s

Critique	0 %
Élevé	0 %
Moyen	61,5 %
Faible	38,5 %

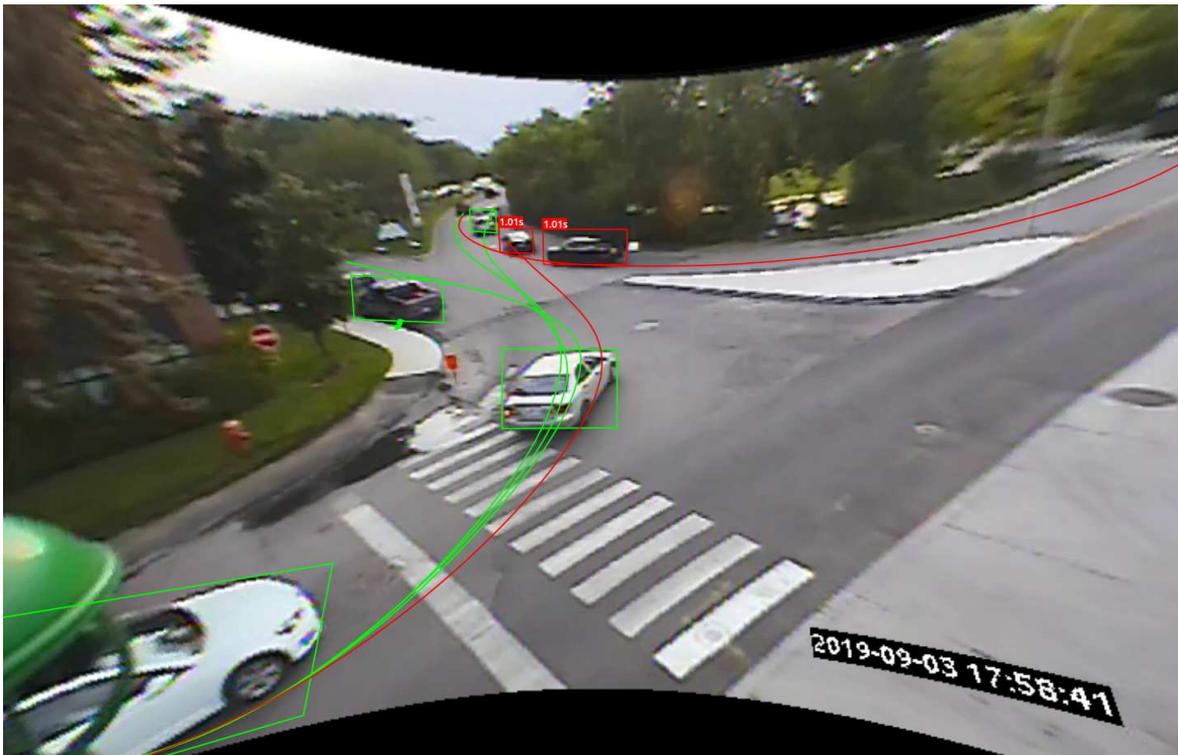
## Niveau de risque des interactions < 3s impliquant des transports actifs

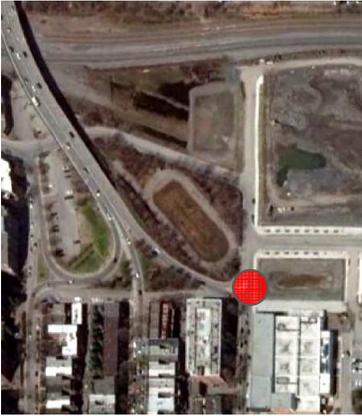
## INTERSECTION 2 : MANOIR/MCEACHRAN

### Constats observés à cette intersection

- Passages de piétons hors des passages désignés (72/j côté viaduc)
- Utilisation du viaduc par des cyclistes venant du sud (114/j)
