**SOCIÉTÉ D'HABITATION ET DE
DÉVELOPPEMENT DE MONTRÉAL**

**Réalisation d'un plan de développement
d'ensemble pour le site Contrecoeur**

ÉTUDE GÉOTECHNIQUE

RAPPORT FINAL

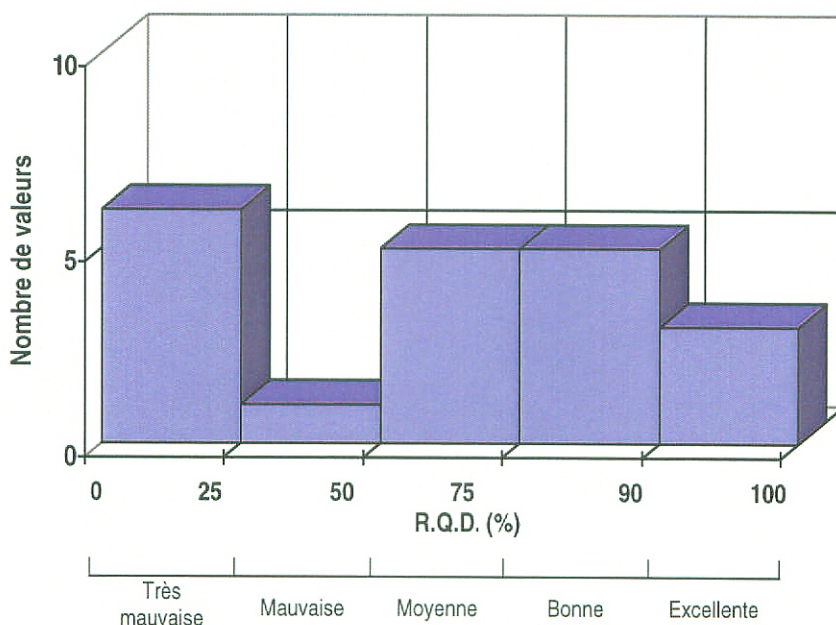
Figure 3 : Distribution des valeurs de R.Q.D.

L'indice de qualité de la roche (R.Q.D.) est une appréciation indirecte du nombre de fractures et du degré d'altération du roc. Le R.Q.D. a été déterminé sur les carottes de roc de calibre NQ (de 47,6 mm de diamètre). La figure 3 illustre la distribution des valeurs de R.Q.D. sous la forme d'un histogramme.

Indice de qualité
(selon le Manuel Canadien d'ingénierie
des fondations – Seconde édition)

INDICE "RQD" : Indice de qualité : longueur totale de toutes les carottes de roc mesurant 100 mm et plus x 100 ÷ longueur de la course. L'indice RQD est une mesure indirecte du nombre de fractures "naturelles" et de l'ampleur de l'altération dans un massif rocheux.

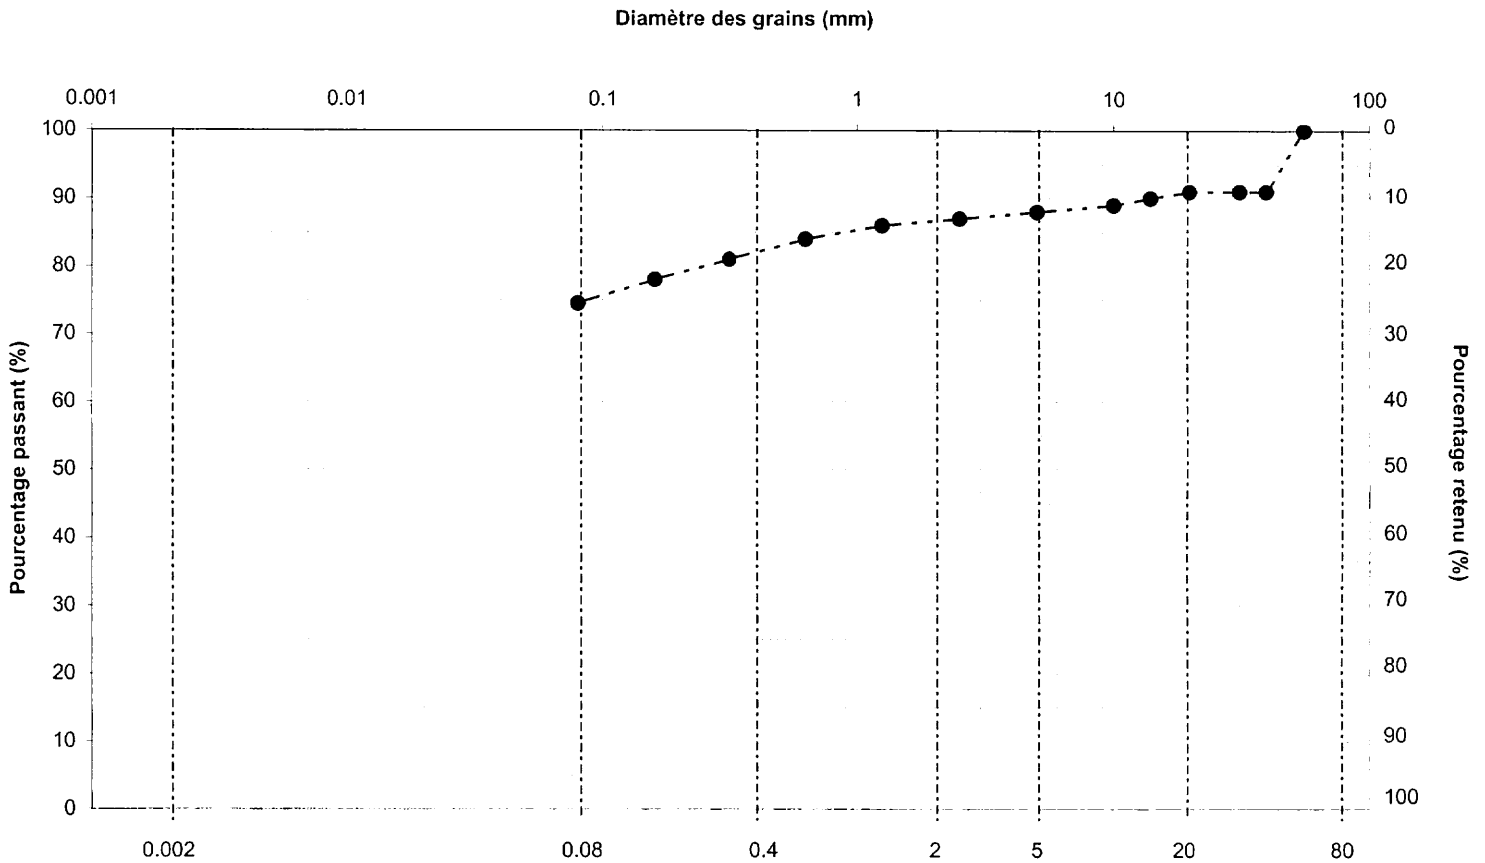
COURBES GRANULOMÉTRIQUES

ARGILE ET SILT	FIN	MOYEN	GROS	FIN	GROS	CAILLOUX
	SABLE			GRAVIER

Sondage n°	Échantillon n°	Profondeur (m)	Description et classification "unifiée" (ASTM D-2487)
●-----●	TE-05-71	MA-4B	1.65 à 2.1	Silt avec un peu de sable, de gravier et d'argile (ML)

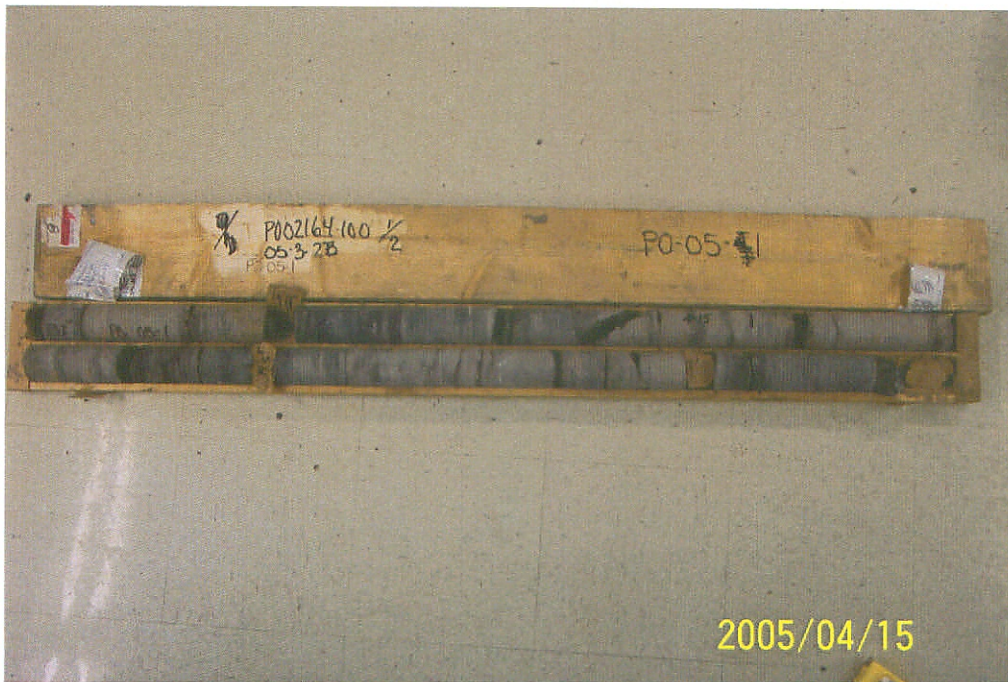
Photo n° 1 : Échantillon de roc carotté dans le forage PO-5-01

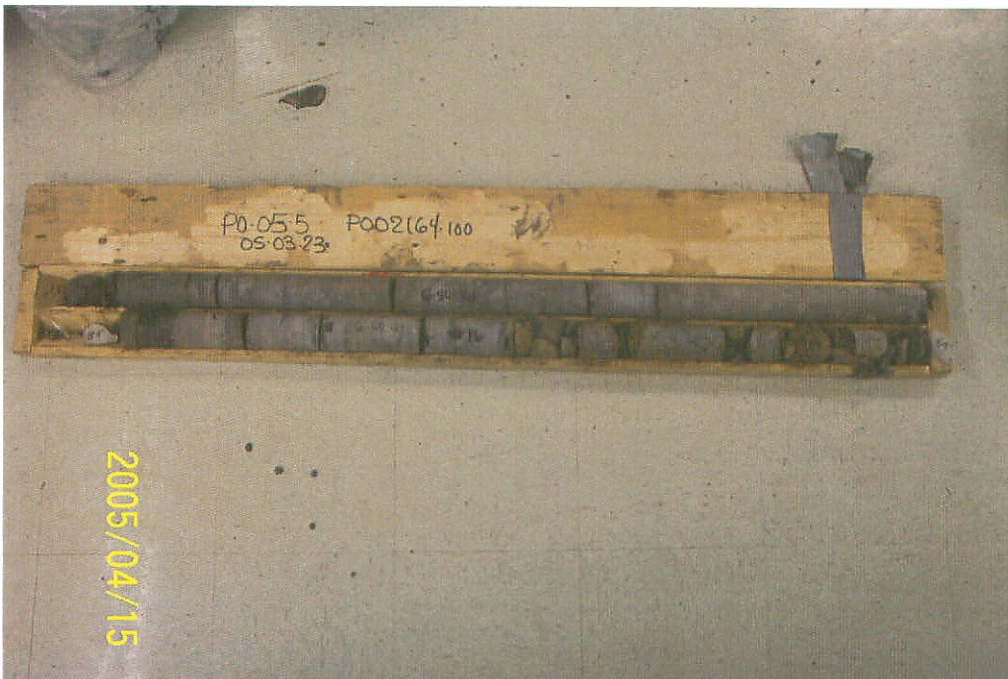
Photo n° 2 : Échantillon de roc carotté dans le forage PO-5-05
