Parc du Mont-Royal: réaménagement du secteur de l'entrée Peel

Figure 7
Synthèse des milieux naturels

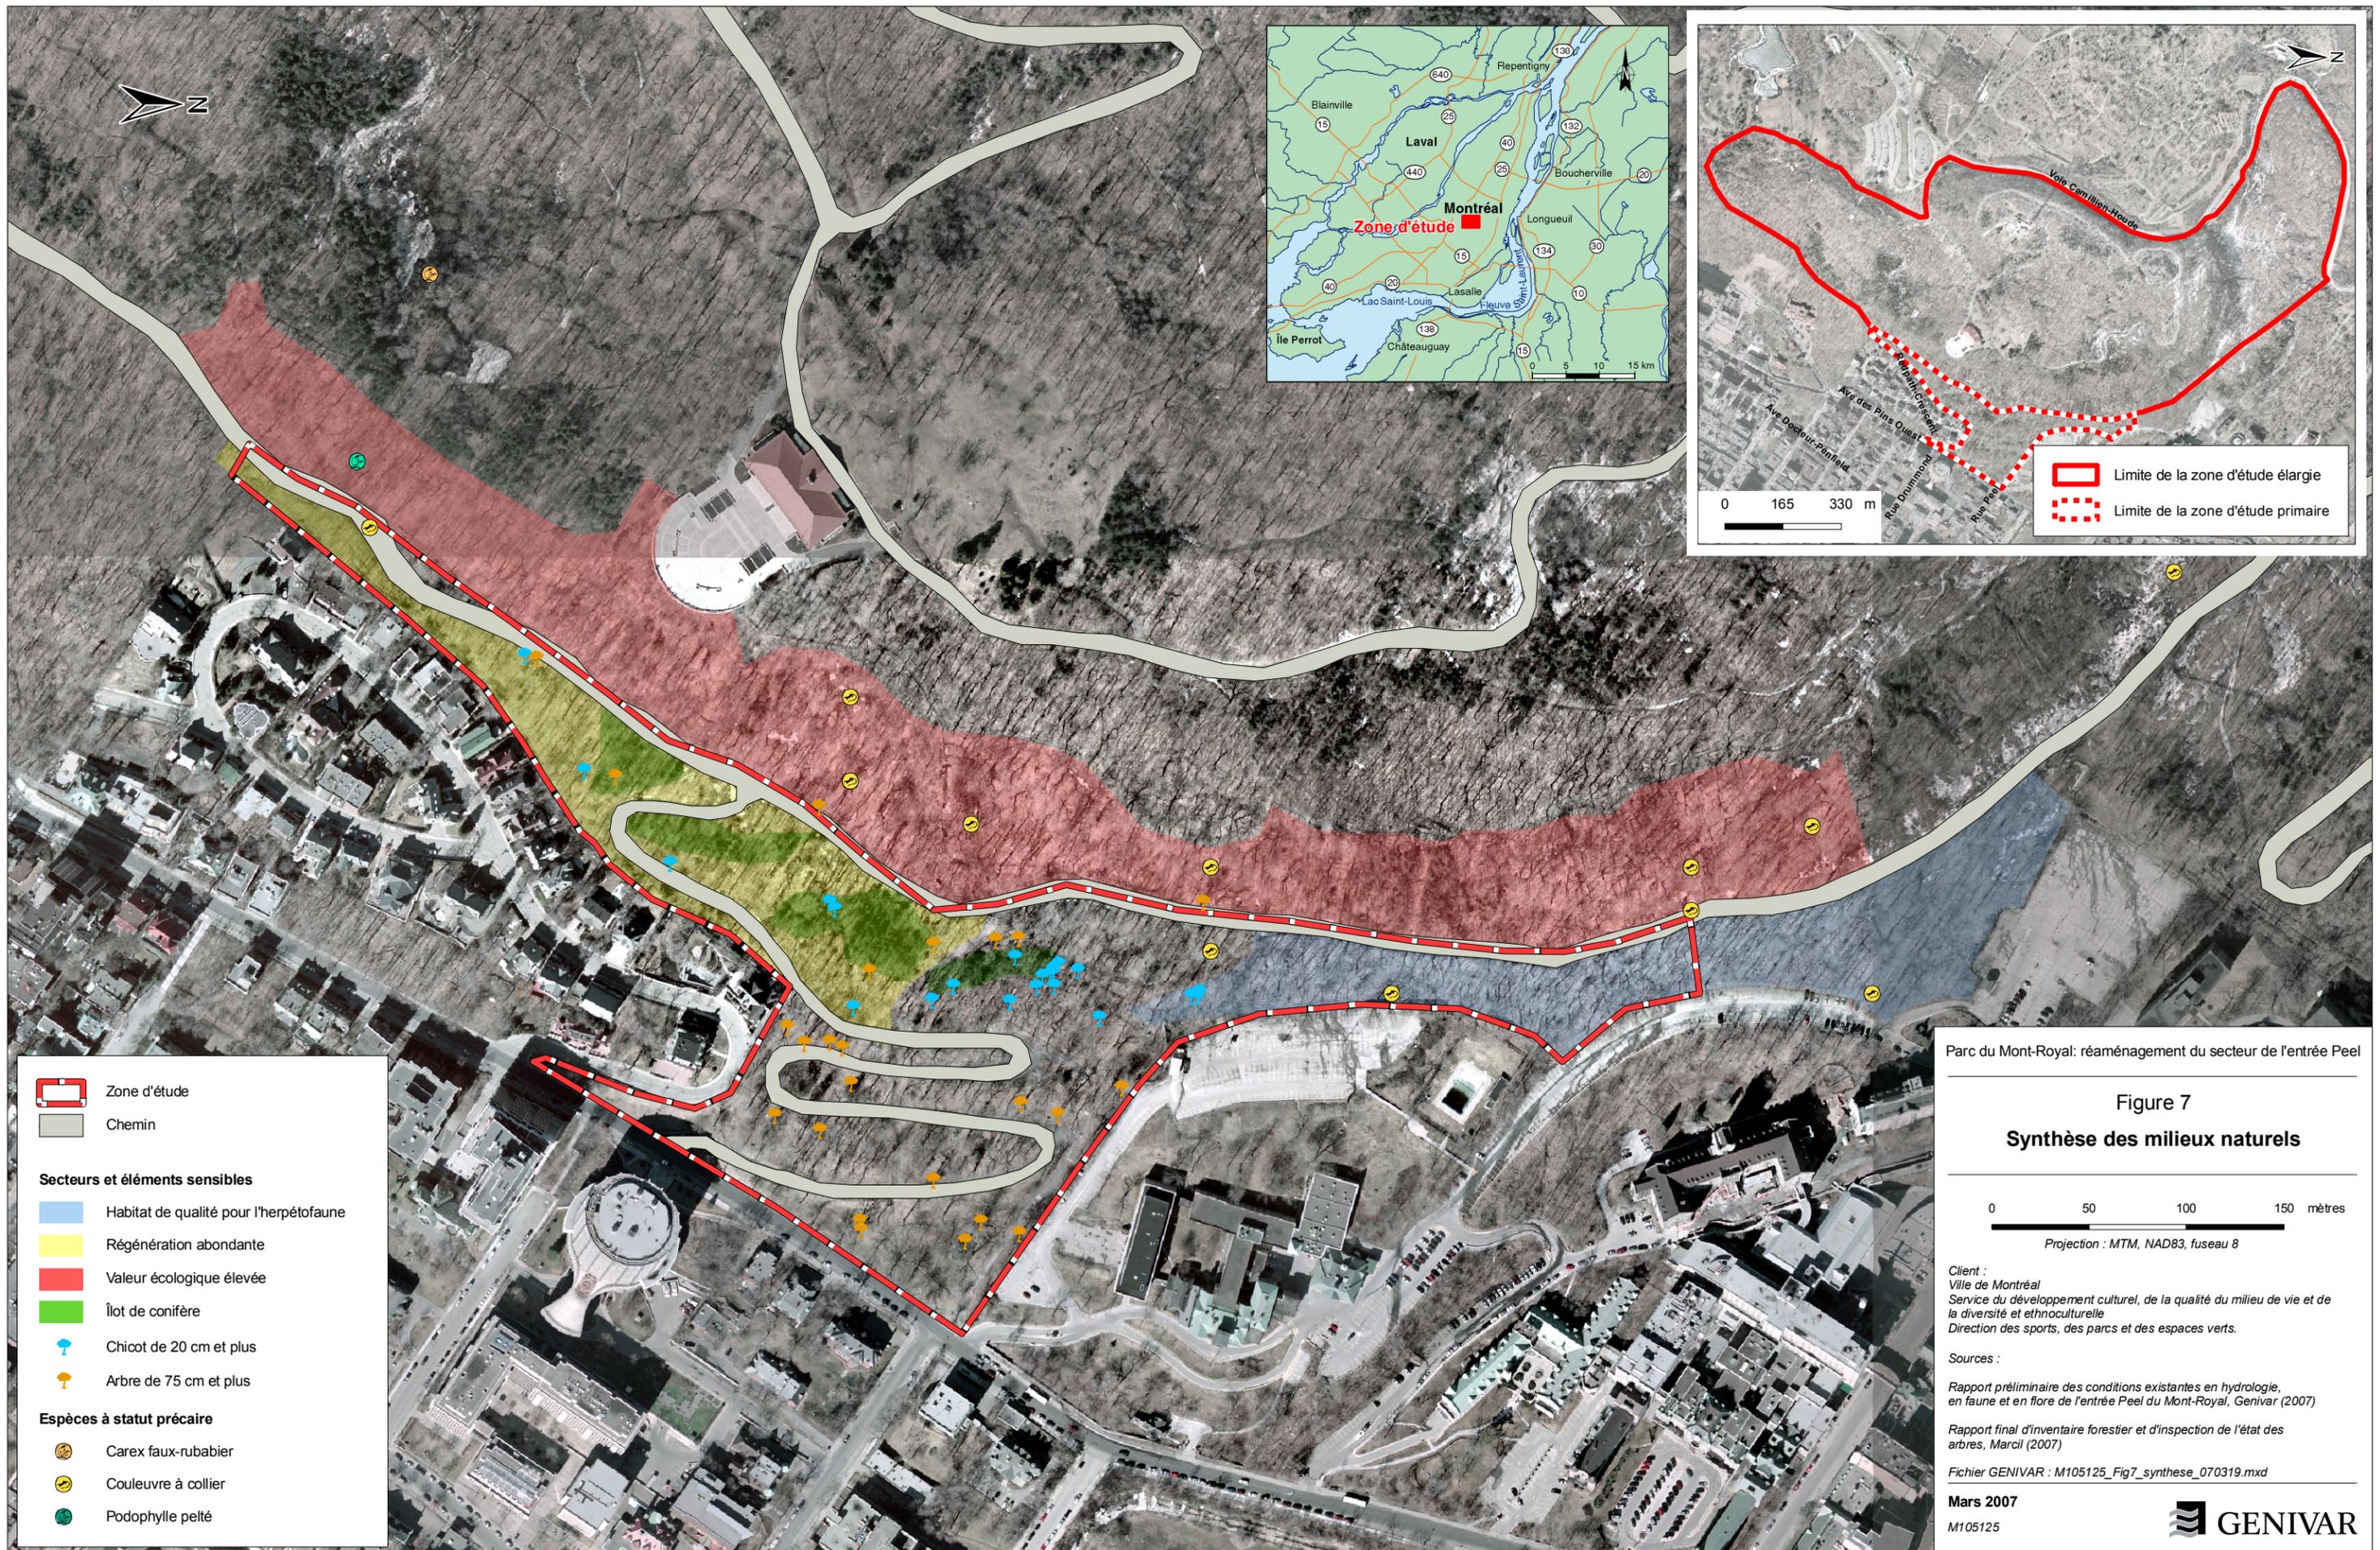
Secteurs et éléments sensibles

- Habitat de qualité pour l'herpétofaune
- Régénération abondante
- Valeur écologique élevée
- Îlot de conifère
- Chicot de 20 cm et plus
- Arbre de 75 cm et plus

Espèces à statut précaire

- Carex faux-rubabier
- Couleuvre à collier
- Podophylle pelté
