Fiche de caractérisation du Mont-Royal

No de segment: 1

Date: 31 octobre 2006

Endroit et points GPS: Pied de l'escalier McTavish

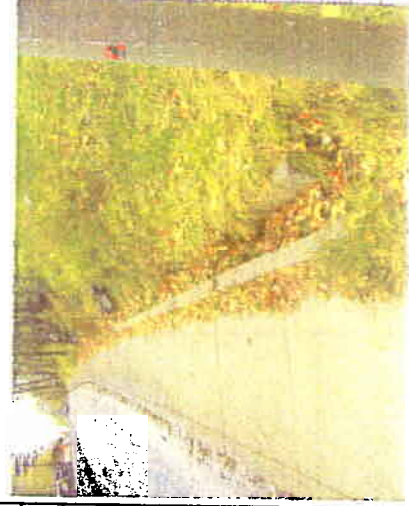
Type	Matériaux	Végétation	Axe de drainage	Description
Fossé	Béton		Majeur	Hauteur 0.35 m
			Moyen	Largeur 0.45 m
Regard	Métal/acier	Herbacés	Mineur	Érosion OUI
	Plastique			Accumulation cm
				Présence d'eau OUI
				Pente des talus G
				Pente du Lit D
				Débris du courant OUI
				Exondé OUI
				Inondé OUI
Autre:				Vitesse d'écoulement m/sec

Béton fissuré	ravinement

Point 003-004 et 005-006 affleurement rocheux

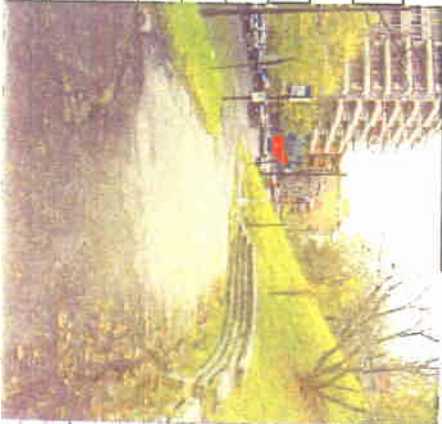
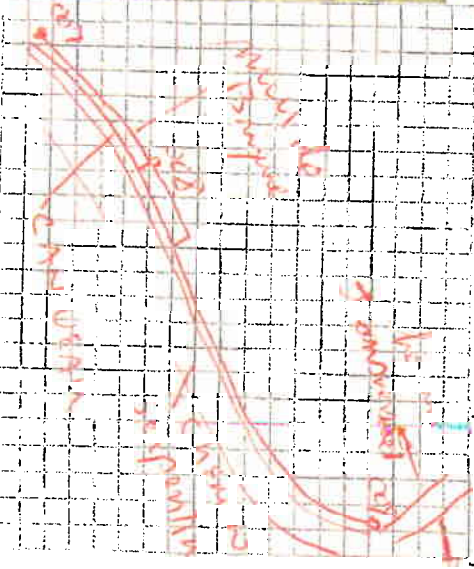
Endroit et points GPS: Chemin Serpentin 1A, point 007-009

Type	Matériaux	Végétation	Axe de drainage	Description		
Fossé	Naturel : creusé		Majeur	Hauteur	0.1 m	
Regard	Métal/acier			Largeur	0.25 m	
Mur	Briques	Herbacés		Érosion	OUI	
				Accumulation		cm
				Présence d'eau	OUI	
				Pente des talus	G	D
				Pente du Lit		
				Débris du courant	OUI	NON
				Exondé	OUI	NON
				Inondé	OUI	NON
Autre:	Argile	Limon	Sable	Vitesse d'écoulement	5 sec	
	Gravier	Pierre	blocs			
Type d'érosion		ravinement				
Type d'entité		Linéaire				
Ponctuelle						
Point 007-008 : muret de brique tombé						
007-009 : limite de caniveau						
Trace d'érosion majeure avant la portion asphaltée						
+/- 3m de long par 15 cm de large et 5 cm de profond

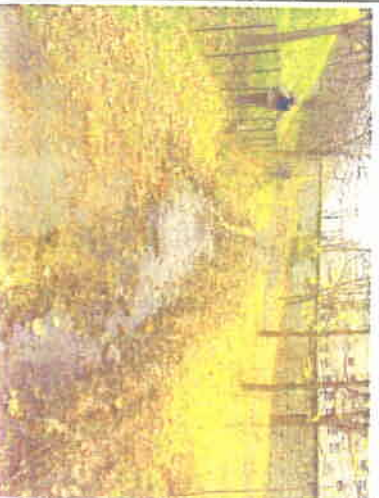
Endroit et points GPS: Résurgence 1

Type	Matériaux	Végétation	Axe de drainage	Description		
Résurgence	Naturel			Hauteur	0.25 m	
				Largeur	0.06 m	
		Herbacés	Mineur	Érosion	OUI	
				Accumulation		cm
				Présence d'eau	OUI	
				Pente des talus	G	D
				Pente du Lit		
				Débris du courant	OUI	NON
				Exondé	OUI	NON
				Inondé	OUI	NON
Autre:	Argille Gravier	Limon Pierre	Sable blocs	Vitesse d'écoulement	1.8 /sec

Type d'entité	
Ponctuelle	Linéaire
Vitesse d'écoulement de 1.8 sec pour 50 cm	
Sortie d'eau en bas de la pente	
Accumulation d'eau sur une surface de +/- 10m	
Réinfiltration de l'eau à environ 10 m plus loin

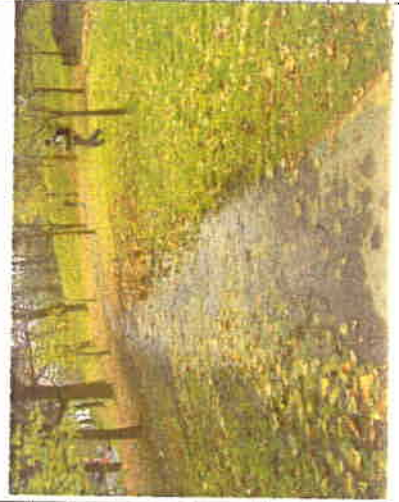
Endroit et points GPS: Résurgence 2

Vitesse d'écoulement de idem à la résurgence 1
 Chemin McTavish est une zone de résurgence d'eau
 provenant de la réinfiltration de la résurgence 1

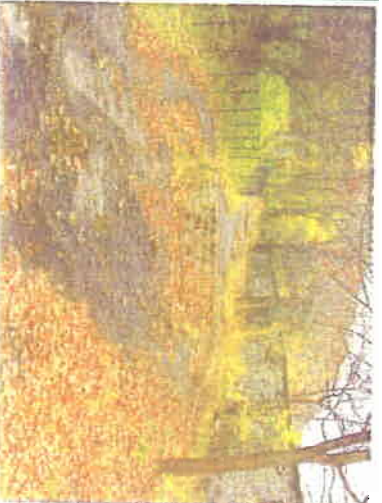
Endroit et points GPS: Escalier McAvish

Type	Matériaux	Végétation	Axe de drainage	Description		
Escalier	Béton et pierre			Hauteur		
Descente	Poussière de roche		Mineur	Largeur		
	Asphalte			Érosion		NON
				Accumulation		cm
				Présence d'eau	OUI	
				Pente des talus	G	D
				Pente du Lit		
				Débris du courant	OUI	NDN
				Exondé	OUI	NDN
				Inondé	OUI	NDN
Autre:	Argille	Limon	Sable	Vitesse d'écoulement		/sec
	Gravier	Pierre	blocs

Type d'enlité	Linéaire
Ponctuelle	
Point 19-20 : Ravinement par concentration d'écoulement	
Point 21-22 : Érosion majeure en amont de l'asphalte	
Point 22-23 : ravinement entre deux escalier de béton	
Point 23-24 : Érosion en amont de l'escalier	
Point 25-26 : ravinement entre deux escalier de béton et poutres de bois défaites

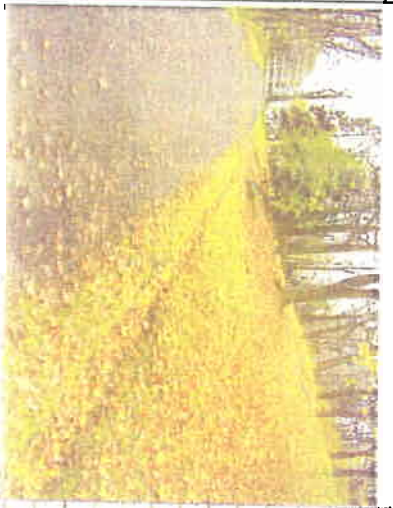
Endroit et points GPS: Chemin transversal 1 Point 12 et 33

Type	Matériaux	Végétation	Axe de drainage	Description		
Chemin	Pierres, poussière de roche et terre		Moyen	Hauteur		
				Largeur	2 à 3 m	
				Érosion	OUI	
				Accumulation		cm
				Présence d'eau		NON
				Pente des talus	G	D
				Pente du lit		
				Débris du courant		NON
				Exondé		NON
				Inondé		NON
				Vièssse de découlement	/sec

Largeur du ravinement : 30 à 40 cm, profondeur : 30 cm

Écoulement d'eau provenant du caniveau obstrué et du chemin transversal

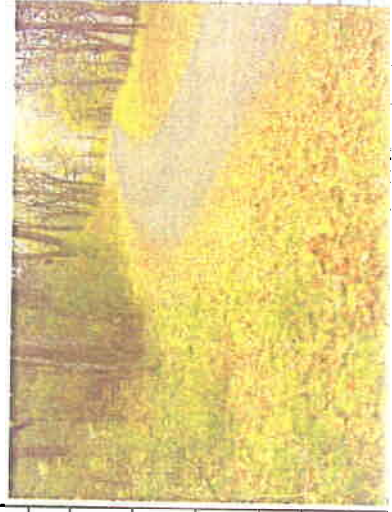
Endroit et points GPS: Chemin Serpentin 3

Type	Matériaux	Végétation	Axe de drainage	Description
fossé naturel	terre	Arbuste		Hauteur 0.2 m
		Herbacés	mineur	Largeur 0.5 m
				Érosion OUI
				Accumulation cm
				Présence d'eau NON
				Pente des talus G
				Pente du Lit D
				Débris du courant NON
				Exondé NON
				Inondé NON
Autre:				Vitesse d'écoulement /sec

Ravinement	
Type d'entité	
Ponctuelle	
Linéaire	
Point 289-290 : Caniveau naturel de 0 à 30 cm de largeur et de 0-5 cm de profondeur	
Point 37 : regard de la canalisation de l'Escalier de l'escarpement	
Point 37 et 294 : caniveau naturel sous forme de dépression	
Ravinement peu visible sur la surface du chemin

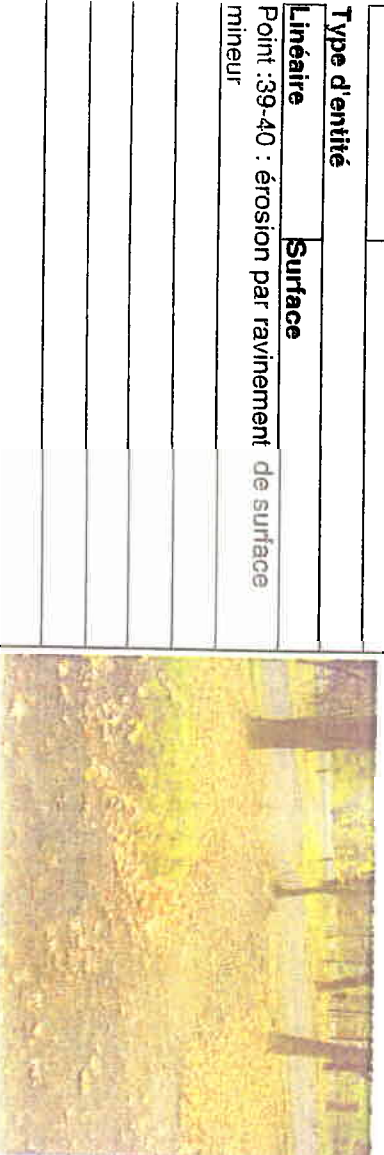
Endroit et points GPS: Chemin transversal 2 Point 39et 40

Type	Matériaux	Végétation	Axe de drainage	Description		
Chemin	Pierres, poussière de roche et terre		mineur	Hauteur		
				Largeur	2 m	
				Érosion	OUI	
				Accumulation		cm
				Présence d'eau		NON
				Pente des talus	G	D
				Pente du Lit		
				Débris du courant		NON
				Exondé		NON
				Inondé		NON
				Vitesse d'écoulement	/sec	
Autre:		Argille	Gravier	Limons	Pierre	Sable blocs

Linéaire	Surface
Point :39-40 : érosion par ravinement de surface mineur

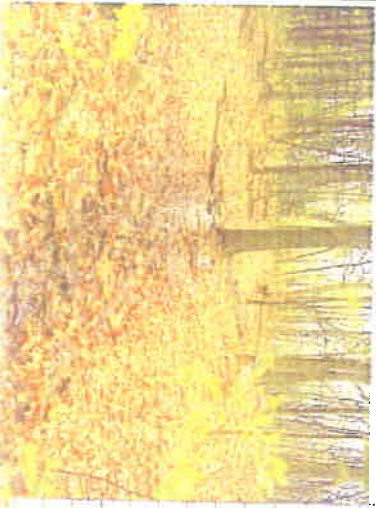
Endroit et points GPS: Ruisseau intermittent 1 Point 48 à 66

Type	Matériaux	Végétation	Axe de drainage	Description		
ruisseau	naturel	Arbres Arbustes Herbacés	moyen	Hauteur	+/- 0.1 m	
				Largeur	Entre 0.3 et 2 m	
				Érosion	OUI	
				Accumulation de matière organique	4 cm	
				Présence d'eau	OUI	
				Pente des talus	G	D
				Pente du Lit		
				Débris du courant		NON
				Exondé		NON
				Inondé		NON
				Vitesse de découlement	/sec	
Autre:	Argile Gravier	Limons Pierre	Sable blocs

Type d'entité	Surface
Linéaire	
Ruisseau à 15 m du porceau de béton du chemin transversal 3	
Zone inondée dans le boisé sur environ 10 m ²	
Source d'eau provient d'une résurgence en amont et l'eau ressort près du chemin : environ 1/s	
Pas d'eau dans le caniveau avant le ruisseau
