# Fiche de caractérisation du Mont-Royal

No de segment: 14

Date: 31 octobre 2006

Endroit et points GPS: Ruisseau intermittent 2 Point 91 à 106

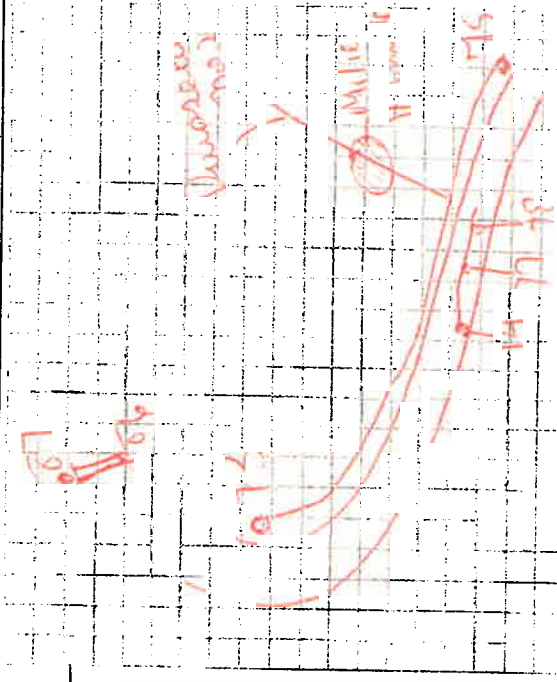
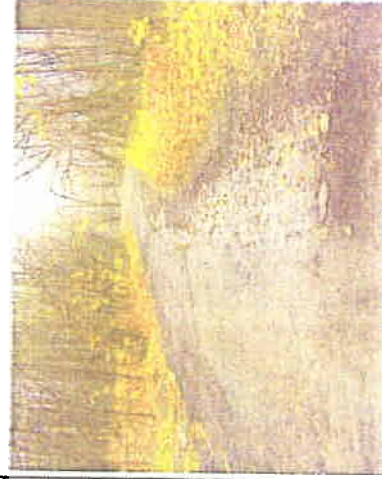
Endroit et points GPS: Chemin Serpentin 5 Point 73 à 86

Type	Matériaux	Végétation	Axe de drainage	Description
Ravinement	Naturel et poussière de roche terre		moyen	Hauteur 0.2 m Largeur 0.3 à 0.5 m Érosion <b>OUI</b> Accumulation 1 à 2 cm Présence d'eau NON Pente des talus D Pente du Lit G
				Débris du courant NON
				Exondé NON
				Inondé NON
Autre:				Vitesse d'écoulement /sec

Ravinement

Point 73 : Fin du serpent 4

Point 73-75 : fossé non-structuré, ravinement chevauche le fossé

Point 87 : Regard bouché par poussière de roche

Point 86 à 87 : ponceau de plastique de 10 pouces qui traverse la chemin

Point : 77-78 : résurgence dans le chemin 0.5/s

Point : 74-78 Ravinement sur la surface du chemin  
Ravinement par-dessus le ponceau de plastique dû au regard bouché

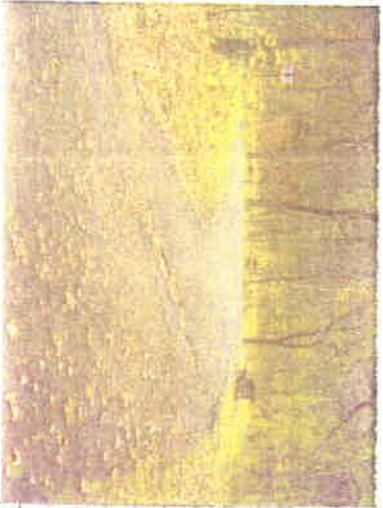
No de segment: **16**  
 Endroit et points GPS: **Chemin Serpentin 6**      **Point 309-312**

Type	Matériaux	Végétation	Axe de drainage	Description		
Caniveau en U	Béton		Mineur	Hauteur	0.2 m	
				Largeur	0.4 m	
				Érosion	<b>OUI</b>	
				Accumulation poussière de roche	1 à 2 cm	
				Présence d'eau		NON
				Pente des talus	G	
				Pente du Lit		
				Déchets du courant		NON
				Exondé		NON
				Inondé		NON
Autre:	Argille Gravier	Limons Pierre	Sable blocs	Vitesse de coulement	/sec	
<b>Type d'érosion</b>						
Ravinement						
<b>Type d'entité</b>						
<b>Linéaire</b>						
Point 309-312 : caniveau de béton						
Point 310-311 : ravinement de 30cm de largeur, 1 à 15 cm de profondeur						
Point 309-312: Comblement partiel du caniveau par poussière de roche

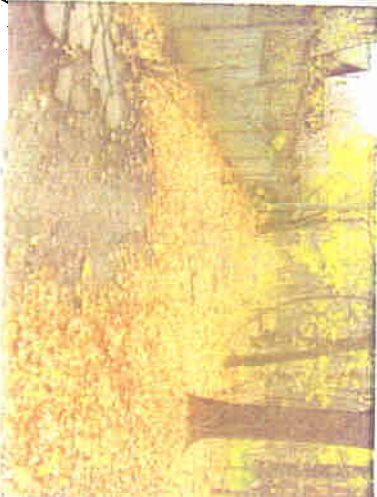
No de segment: **17**  
 Endroit et points GPS: **Chemin tertiaire** Point 309-312

Type	Matériaux	Végétation	Axe de drainage	Description		
caniveau				Hauteur	0.2	m
Non structuré	naturel		moyen	Largeur	0.4	m
				Érosion	<b>OUI</b>	
				Accumulation poussière de roche	1 à 2	cm
				Présence d'eau		NON
				Pente des talus	G	D
				Pente du Lit		
				Débris du courant		NON
				Exondé		NON
				Inondé		NON
Autre: Argile Gravier				Limons Pierre	Sable blocs	
<b>Type d'érosion</b>						
Ravinement						
<b>Type d'entité</b>						
<b>Linéaire</b>						
Point 132 : Regard de la canalisation de l'écoulement de la chute						
Point 134: Jonction d'écoulement du chemin tertiaire et de Olmsted						
Point 110-131 : délimitation d'un point bas pour un éventuel bassin						
Pas de caniveau structuré, l'eau coule le long du mur de béton des résidences						
Point 133 : zone de dépôt de poussière de roche

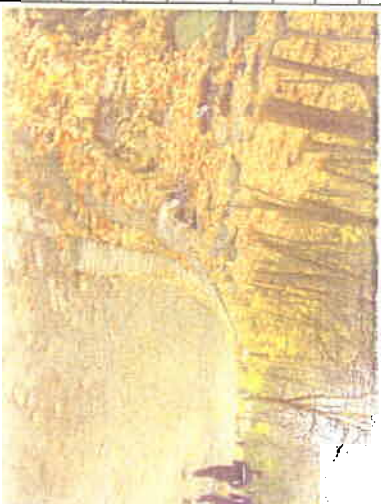
No de segment: 18  
 Endroit et points GPS: Chemin Olmsted secteur de l'abreuvoir  
 Point 136-145

Type	Matériaux	Végétation	Axe de drainage	Description	
136-141			Majeur	Hauteur	0.3 m
Caniveau rectangulaire	briques			Largeur	0.7 m
141-145				Érosion	NON
Pas de caniveau	Terre et poussière de roche			Accumulation	cm
135-136				Présence d'eau	OUI
Caniveau en U	Béton			Pente des talus	G
				Pente du Lit	5 % et 8%
				Débris du courant	NON
				Exondé	NON
				Inondé	NON
				Vitesse de décollement	/sec
Autre:	Argile	Limon	Sable		
	Gravier	Pierre	blocs

Ravinement: Bloc de béton qui obstrue l'écoulement

- Point 136-141 : Caniveau de briques rectangule
- Point 142-143 : ravinement mineur dans le chemin Olmsted
- Point 138 : changement de pente à 8%
- Point 135-136 : Caniveau de béton en U 30cm X 20 cm
- Point 141 : Début de la canalisation souterraine vers la rue Redpath crescent
- Point 141-145 : pas de caniveau

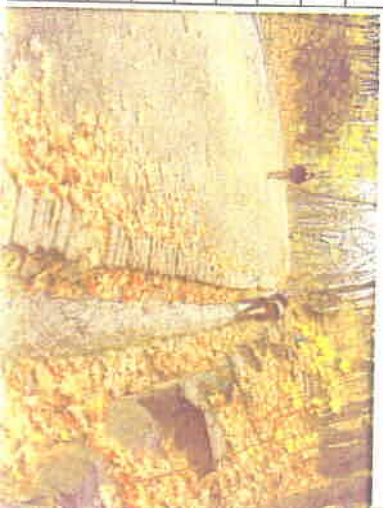
Endroit et points GPS: **Chemin Olmsted secteur de l'abreuvoir**

Type	Matériau	Végétation	Axe de drainage	Description		
Caniveau	briques		Majeur	Hauteur	m	
				Largeur	m	
				Érosion		NON
				Accumulation	cm	
				Présence d'eau	OUI	
				Pente des talus	G	D
				Pente du Lit	5%	
				Débris du courant		NON
				Exondé		NON
				Inondé		NON
Autre:	Argile Gravier	Limon Pierre	Sable blocs	Vitesse d'écoulement	/sec

Bloc de béton qui obstrue l'écoulement

Type d'entité	Calcul de débit :
Lineaire	
A) avant le ruisseau de la chute :	1.9 litre/sec
B) après la chute :	18.5 litre/sec
C) Derrière l'abreuvoir :	18.5 litre/sec
Point : 141-145 :	pas de caniveau structuré

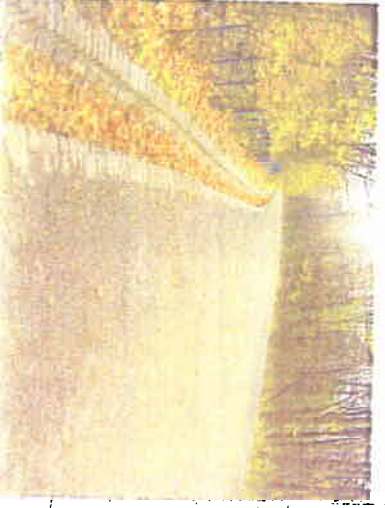
Endroit et points GPS: Chemin Olmsted 2

Type	Matériaux	Végétation	Axe de drainage	Description		
146-150				Hauteur	0.5 m	
Caniveau triangulaire	briques		Moyen	Largeur	0.8 m	
145-146				Érosion		NON
Pas ce caniveau	Poussière de roche et terre			Accumulation	cm	
				Présence d'eau		NON
				Pente des talus	G	
				Pente du Lit	3 %	
				Débris du courant		NON
				Exondé		NON
				Inondé		NON
Autre:	Argille Gravier	Limons Pierre	Sable blocs	Vitesse d'écoulement	/sec

Type d'érosion	Bloc de béton qui obstrue l'écoulement
Ravinement	
Type d'entité	Linéaire

Point : 145-146 : pas de caniveau structuré  
Point 142 à 143 : ravinement mineur dans le chemin de la calèche

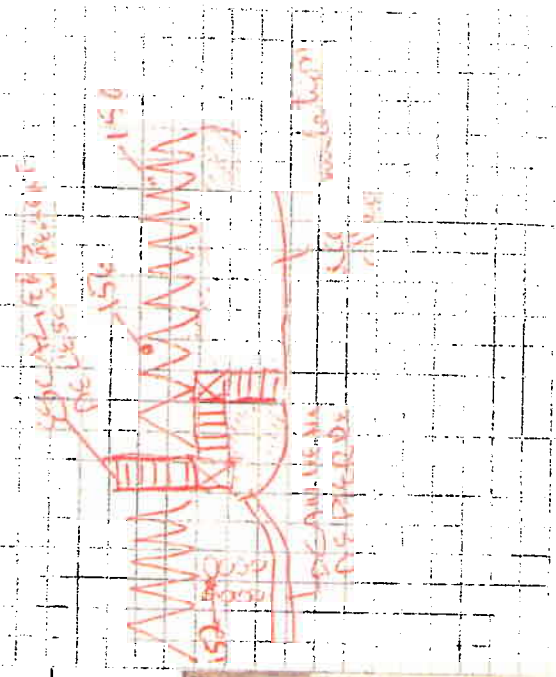
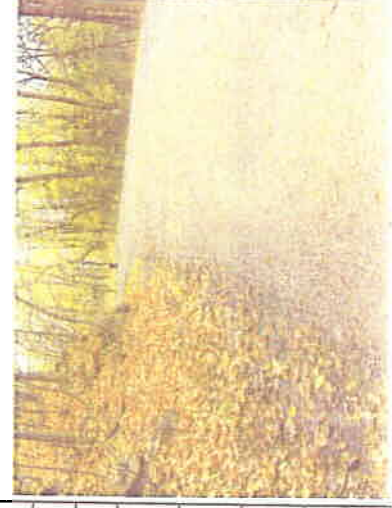
Endroit et points GPS: Chemin Olmsted – Secteur

Type	Matériaux	Végétation	Axe de drainage	Description
Fossé	Remblai poussière de roche		Moyen	Hauteur 0.5 m Largeur 0.8 m Érosion NON Accumulation cm Présence d'eau NON Pente des talus G Pente du Lit 3 % Débris du courant NON Exondé NON Inondé NON Vitesse d'écoulement /sec
	<b>Ligne des hautes eaux:</b>		m	
	<b>No de Bassin versant</b>			
	<b>Dépôt de surface</b>			
Autre:	Argile	Limons	Sable	
	Gravier	Pierre	blocs

Ravinement	Bloc de béton qui obstrue l'écoulement

<b>Linéaire</b>
	Point : 152, 156 et 158 : résurgences de 1.5l/s et 0.5l/s
	Point 159-171 : Limite de l'accumulation d'eau sous l'escalier
	Point 151-168 : Caniveau de poussière de roche avec grosse pierre

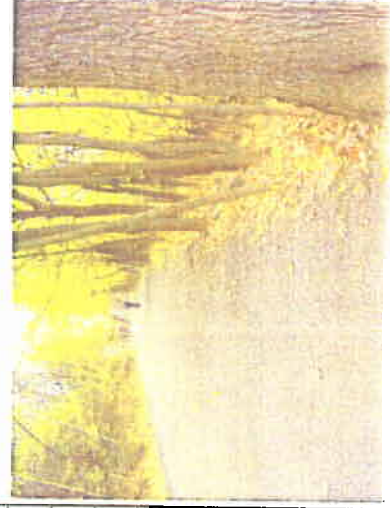
Endroit et points GPS: Chemin Olmsted - 3 Point 168-200

Type	Matériaux	Végétation	Axe de drainage	Description	
Caniveau non-structuré				Hauteur	0.5 m
	Remblai poussière de roche			Largeur	0.8 m
			Mineur	Érosion	NON
				Accumulation	cm
				Présence d'eau	NON
				Pente des talus	D
				Pente du Lit	
			m	Débris du courant	NON
				Exondé	NON
				Inondé	NON
Autre:	Argile	Limon	Sable	Vitesse d'écoulement	/sec
	Gravier	Pierre	blocs

Point 168-182 : pas de caniveau

Point 190-195 et 197-200 : Drainage par sentier vers le chemin Mctavish

Point 181 : limite de l'écoulement de l'eau du chemin

Point 181-182 : peu de problème d'érosion

Point 183-184 : ravinement vers le stationnement de l'hôpital

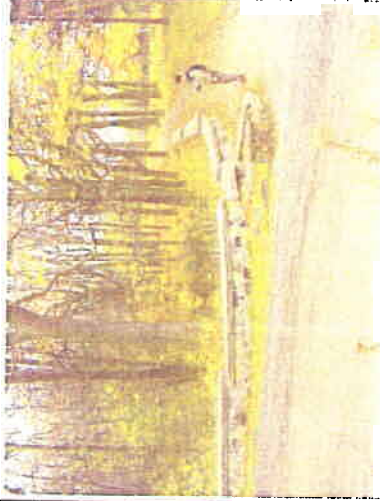
Endroit et points GPS: Ruisseau de la chute Point 203-272

Type	Matériaux	Végétation	Axe de drainage	Description
Ruisseau	Béton	Arbres	Majeur	Hauteur 0.5 m
	Naturel	Arbustes		Largeur 0.8 m
		Herbacés		Érosion NON
				Accumulation cm
				Présence d'eau OUI
				Pente des talus G
				Pente du Lit D
				Débris du courant NON
				Exondé NON
				Inondé NON
				Vitesse d'écoulement /sec
Autre:		Limon	Sable	
		Pierre	blocs

Point 203 : Trop plein et regard du milieu humide

Point 190 : point de fuite sous le pont

Point 203-272 : Début et fin du ruisseau

Point 204-207 : Sortie du ruisseau par la canalisation
