Parc du Mont-Royal: réaménagement du secteur de l'entrée Peel

Figure 7
Synthèse des milieux naturels

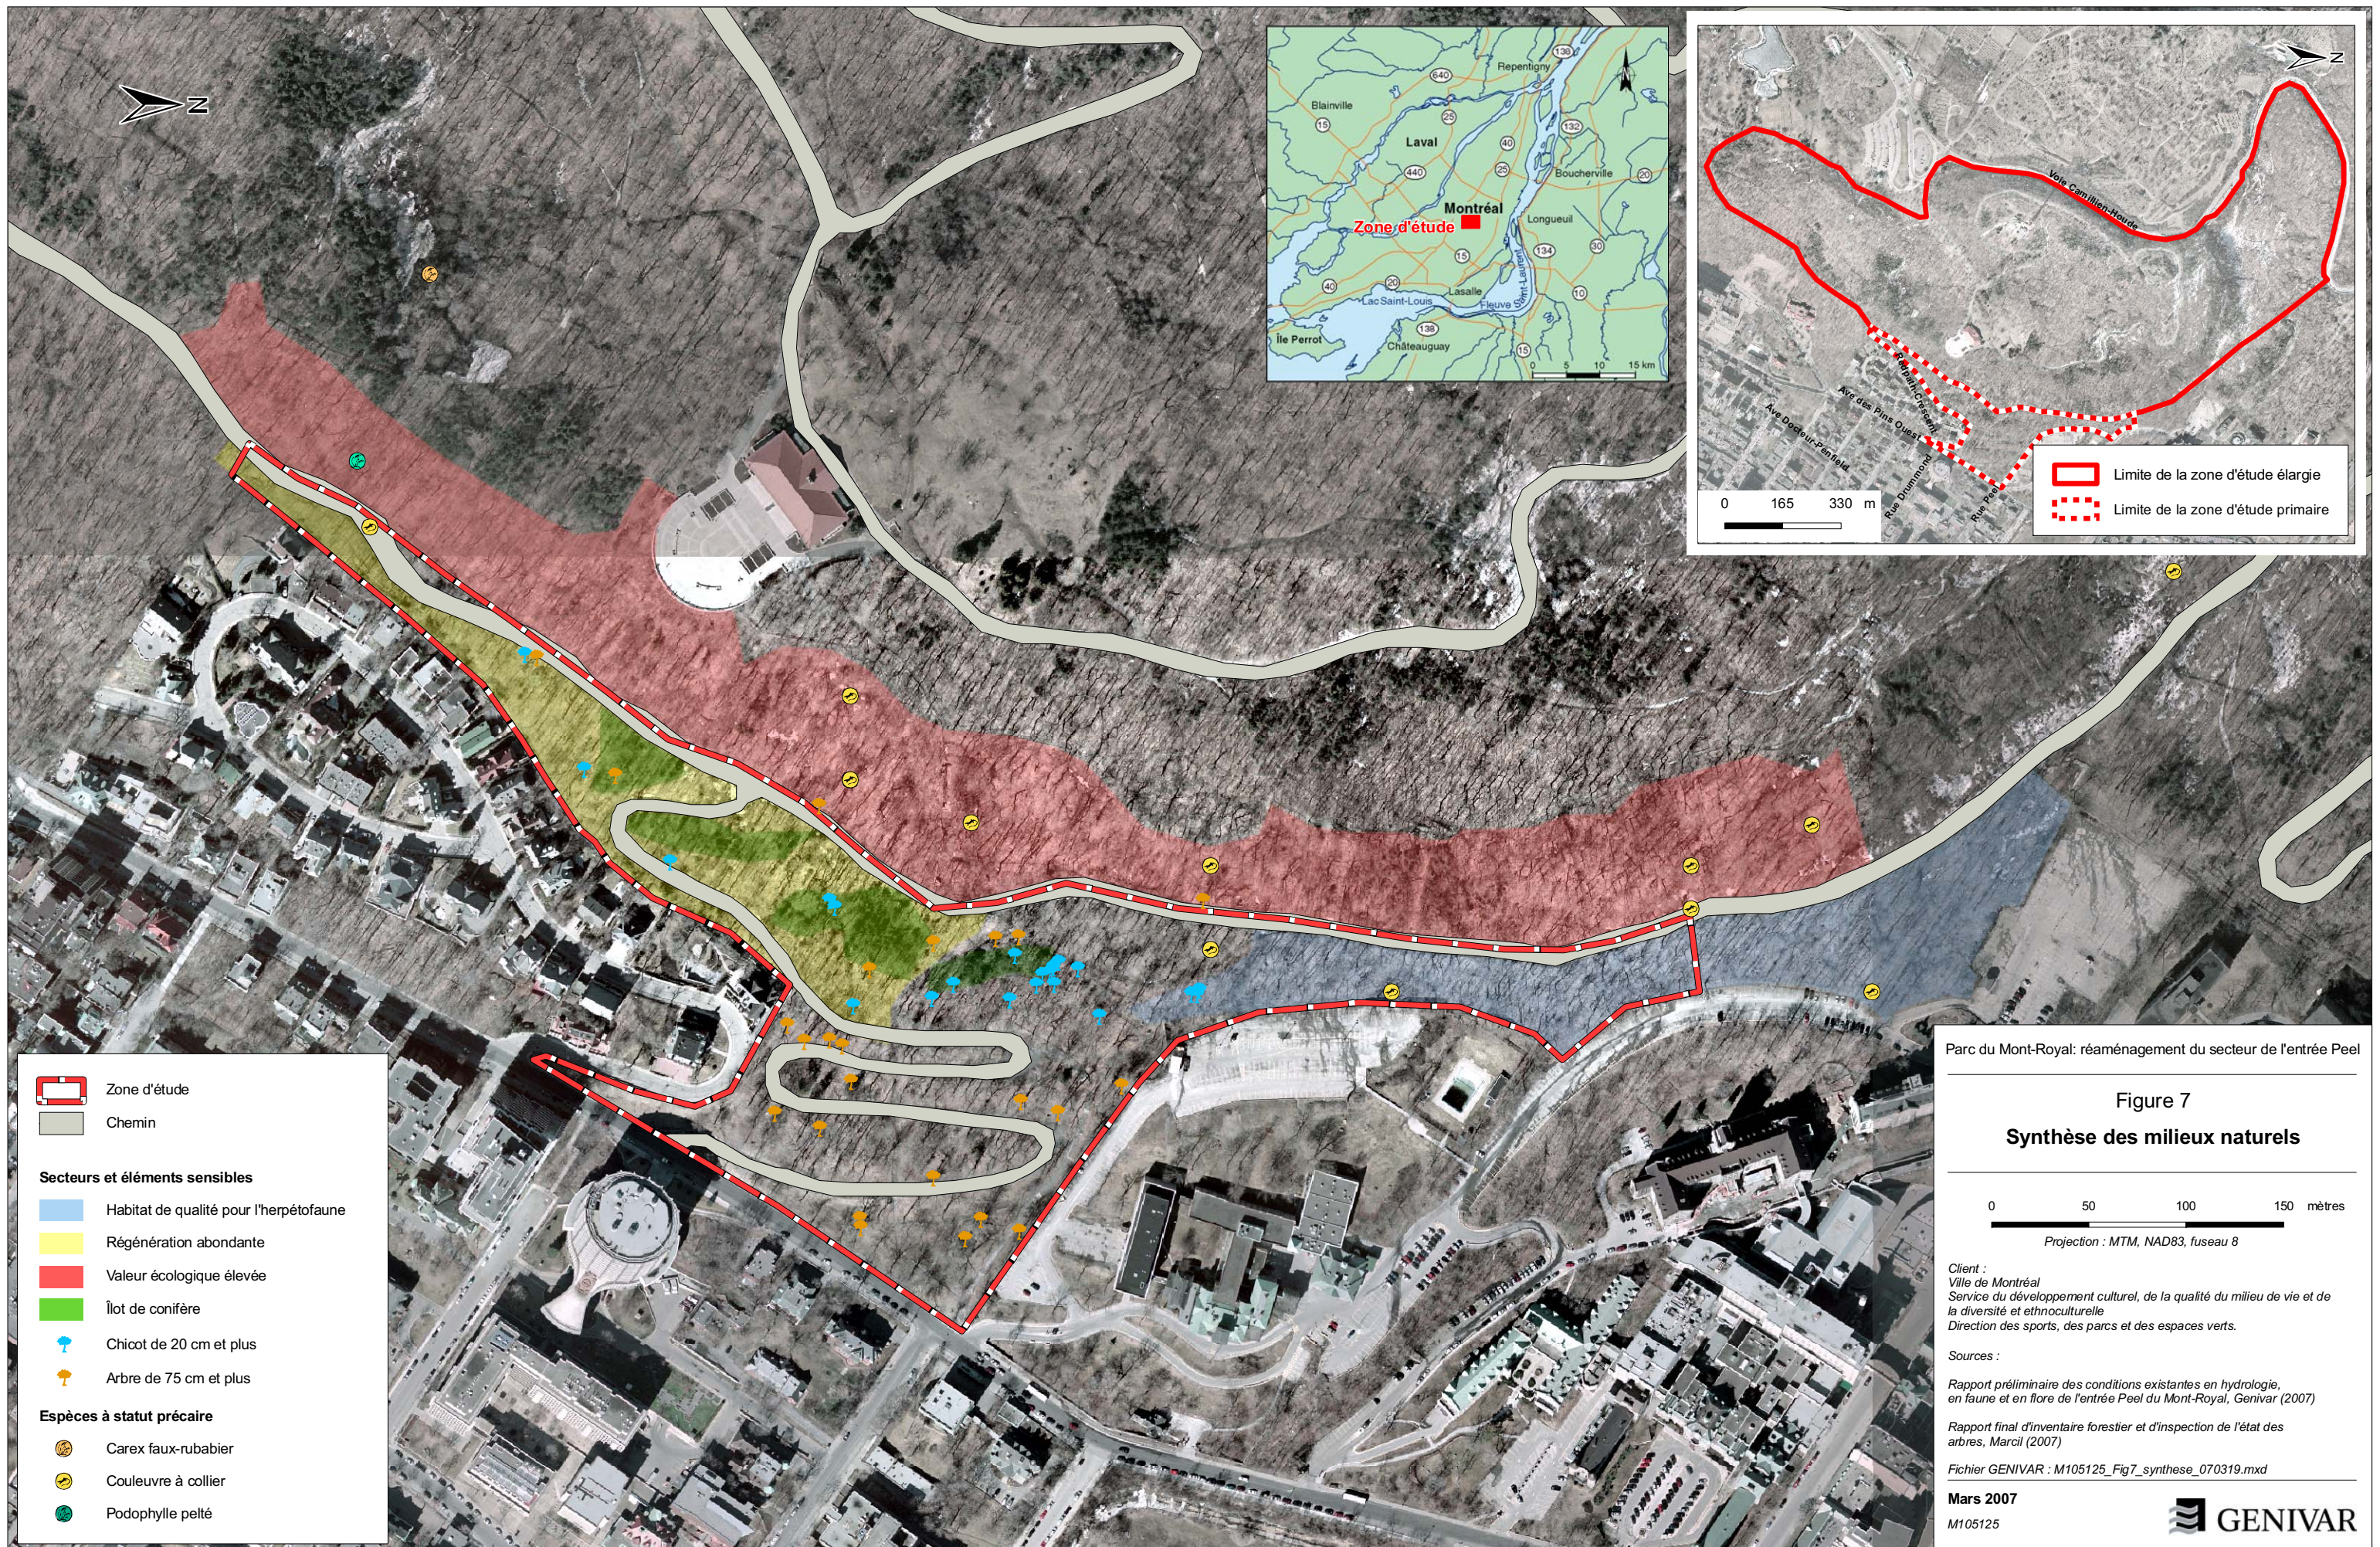
Zone d'étude
-

Chemin
- Secteurs et éléments sensibles**
-

Habitat de qualité pour l'herpétofaune
-

Régénération abondante
-

Valeur écologique élevée
-

Îlot de conifère
-

Chicot de 20 cm et plus
-

Arbre de 75 cm et plus
- Espèces à statut précaire**
-

Carex faux-rubabier
-

Couleuvre à collier
-

Podophylle pelté
