Informations complémentaires sur la maison Renaud et l'ancien entrepôt à charbon du collège Notre-Dame

ÉTUDE PRÉSENTÉE À M. RICHARD DESROCHERS,
DIRECTEUR DES SERVICES ADMINISTRATIFS ET DES RESSOURCES HUMAINES
COLLÈGE NOTRE-DAME

MARIO BRODEUR, ARCHITECTE

mai 2012

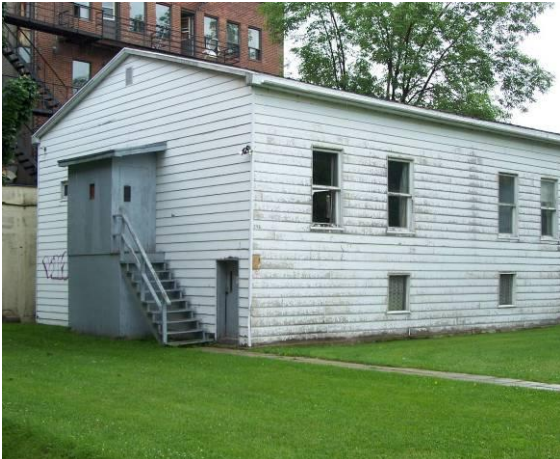
237 : Façades ouest et nord du bâtiment. Source: MBrodeur consultant inc. Photo Éric St-Louis.

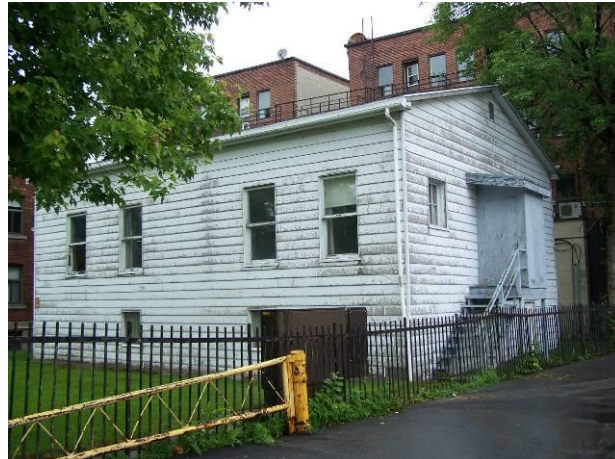
238 : Façades sud et ouest du bâtiment. Source: MBrodeur consultant inc. Photo Éric St-Louis.

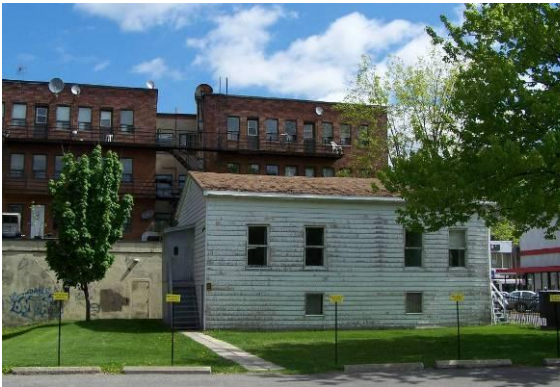
239 : Le château Renaud en 2009. Source: MBrodeur consultant inc. Photo Éric St-Louis.

Le bâtiment ne présente pas de déficiences structurales évidentes. La couverture de bardeaux d'asphalte est à refaire et le revêtement de clin de particules agglomérées nécessite des travaux d'entretien substantiels.

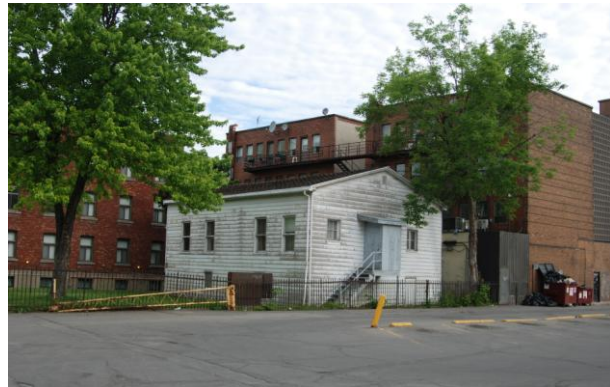
239 A : Façades sud et ouest du bâtiment dans son contexte d'insertion. Source: MBrodeur consultant inc. Photo Mario Brodeur 27 mai 2012.

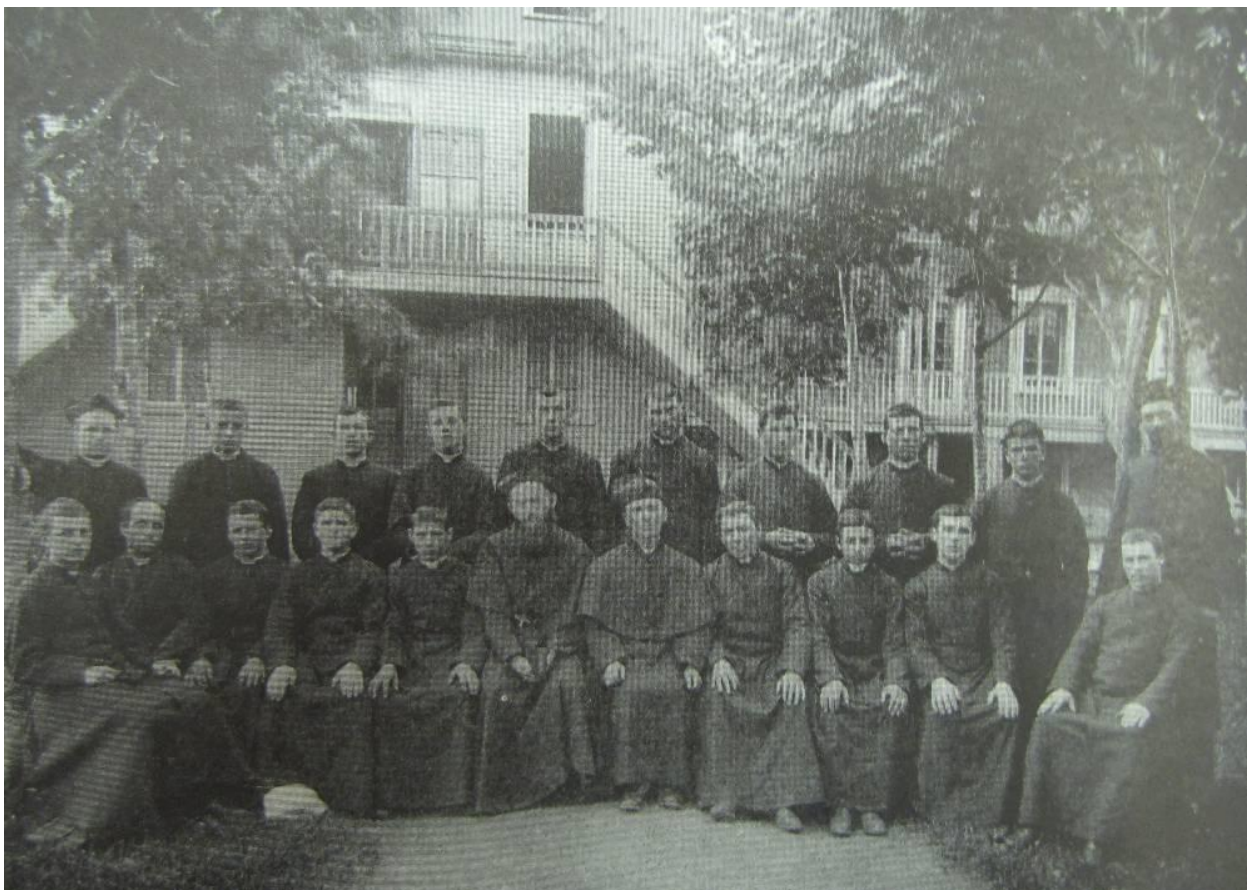
Nous constatons avec la figure 240 que l'étage mansardé a été éliminé. La toiture est désormais à faible pente recouverte de tôles à baguette. La comparaison de la photo de 1923 à l'état existant, nous instruit sur le fait que la couverture, le revêtement de clin et les fenêtres (typologie et encadrement) ont été remplacés ou modifiés avec le temps.

240 : Le château Renaud quand il était le noviciat (photo prise le 31 mai 1889). Source : Sainte-Croix au Canada 1847-1947, p. 204.

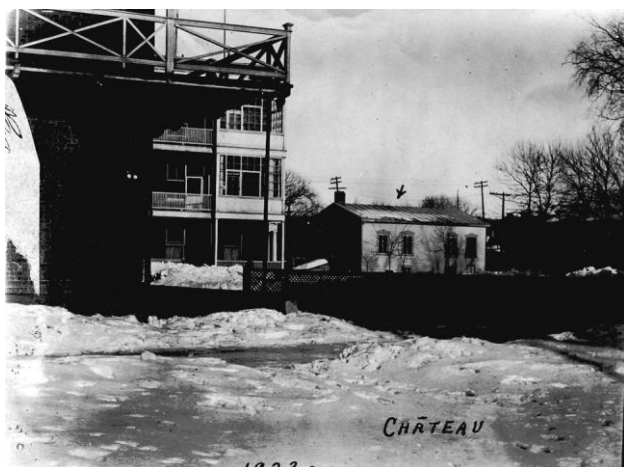
241 : Le château Renaud en 1923. Source : ACND, Dossier Château Renaud.

photographie de 1923 soit la plus ancienne retracée à ce jour (fig. 241), nous constatons que la volumétrie et l'organisation des ouvertures n'ont pas été modifiées de façon significative. Toutefois, la typologie des ouvertures, leurs encadrements, le revêtement de clin de bois et la couverture ont été remplacés au fil du temps par des composantes ou matériaux industriels sans intérêt.

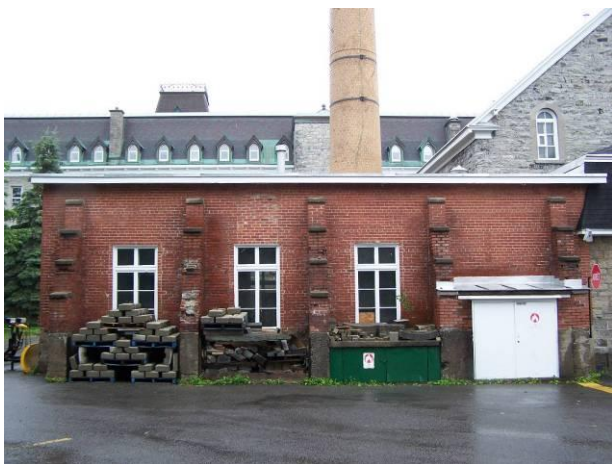
274 : Façade nord de l'entrepôt à charbon. Source : MBrodeur consultant inc. Photo Éric St-Louis.

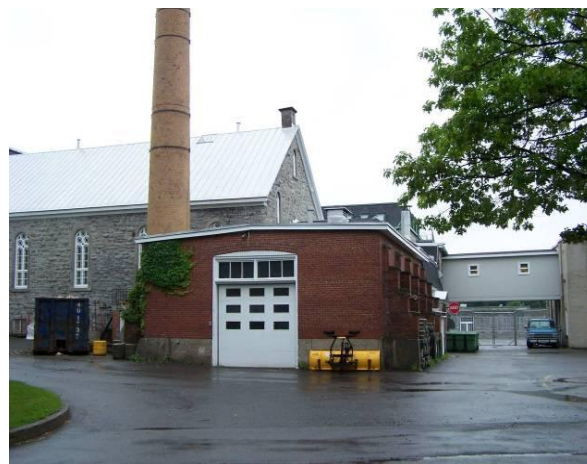
275 : Façade est de l'entrepôt à charbon. Source : MBrodeur consultant inc. Photo Éric St-Louis.

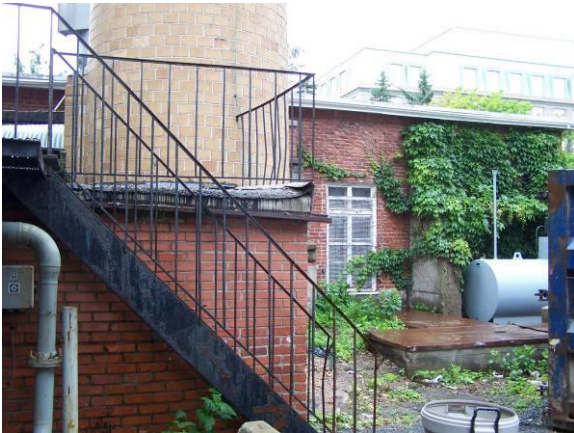
276 : Façade sud de l'entrepôt à charbon avec la cheminée. Source : MBrodeur consultant inc. Photo Éric St-Louis.

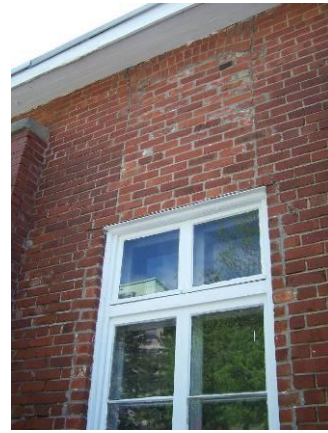
277 : Traces d'une ouverture partiellement obstruée. Source : MBrodeur consultant inc. Photo Éric St-Louis Saint-Louis.

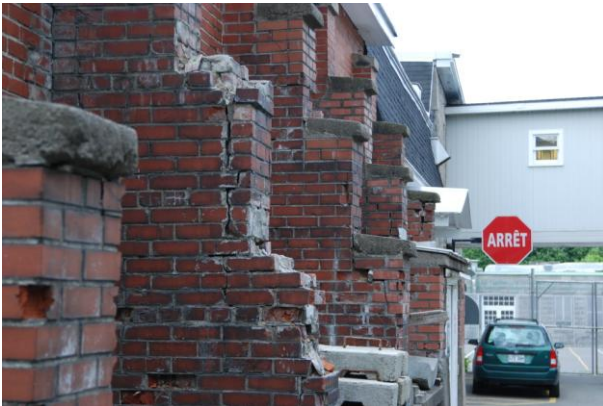
277 A : Les contreforts du côté nord. Source : MBrodeur consultant inc. Photo Mario Brodeur 27 mai 2012.

L'entrepôt est dans un bon état d'authenticité malgré les modifications à l'organisation de certaines ouvertures. Il semble en relatif bon état outre la maçonnerie des contreforts qui devront être repris intégralement dans un proche avenir.

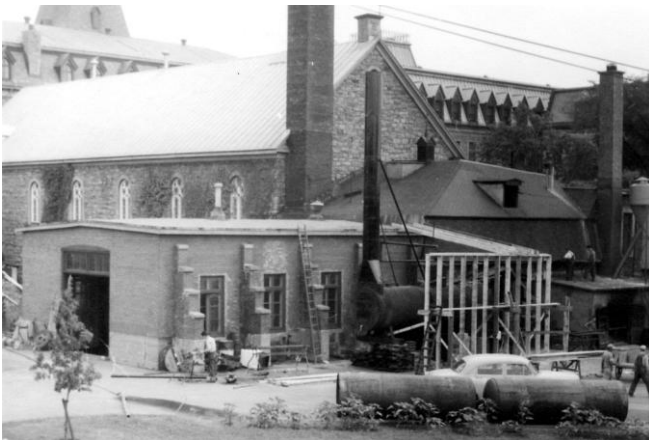
Compte tenu de l'usage, la raison des contreforts n'est peut-être pas stylistique. Sont-ils nécessaires afin de solidifier les murs pour pallier au poids et aux manœuvres liés à l'entreposage du charbon ou afin de contrer les risques de déflagration en cas d'explosion ? Ce qui demeure intrigant est la présence des fenêtres qui semblent originales si l'on se fie à la photo de 1944 (figure 281).

281 : Entrepôt à charbon en 1944. Source : ACND, Dossier Photos identifiées.
