**Ville de Montréal
Arrondissement Verdun**

**Vérification environnementale de la
présence de biogaz dans les sols
Pointe Sud de l'Île-des-Soeurs**

**Rapport
Final**

MONVD-00026337-00-54-50

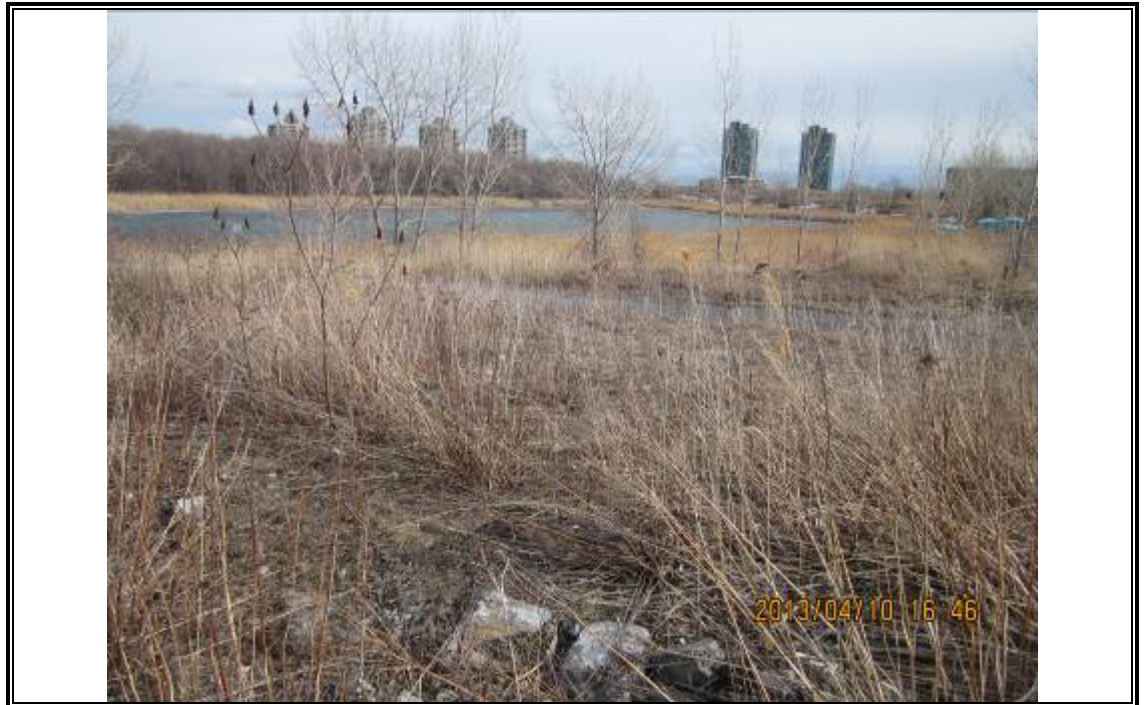
Vue vers le sud à partir du lot 1 860 669 regardant vers le lac des Battures sis à l'endroit d'un ancien chenal du fleuve Saint-Laurent

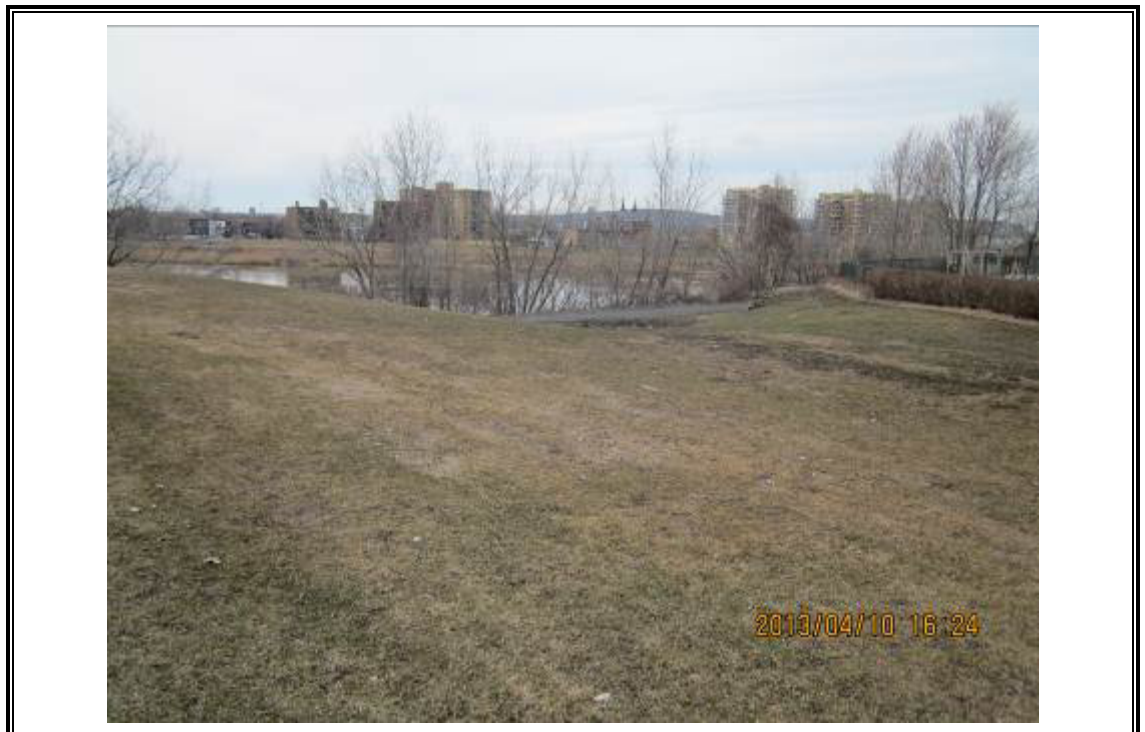
Photo n° : 2

Vue vers l'ouest à partir du lot 3 926 174 regardant vers le fleuve Saint-Laurent dont le niveau est de 10 à 15 mètres plus bas. L'arrondissement Verdun sur l'Île de Montréal est observé au loin.

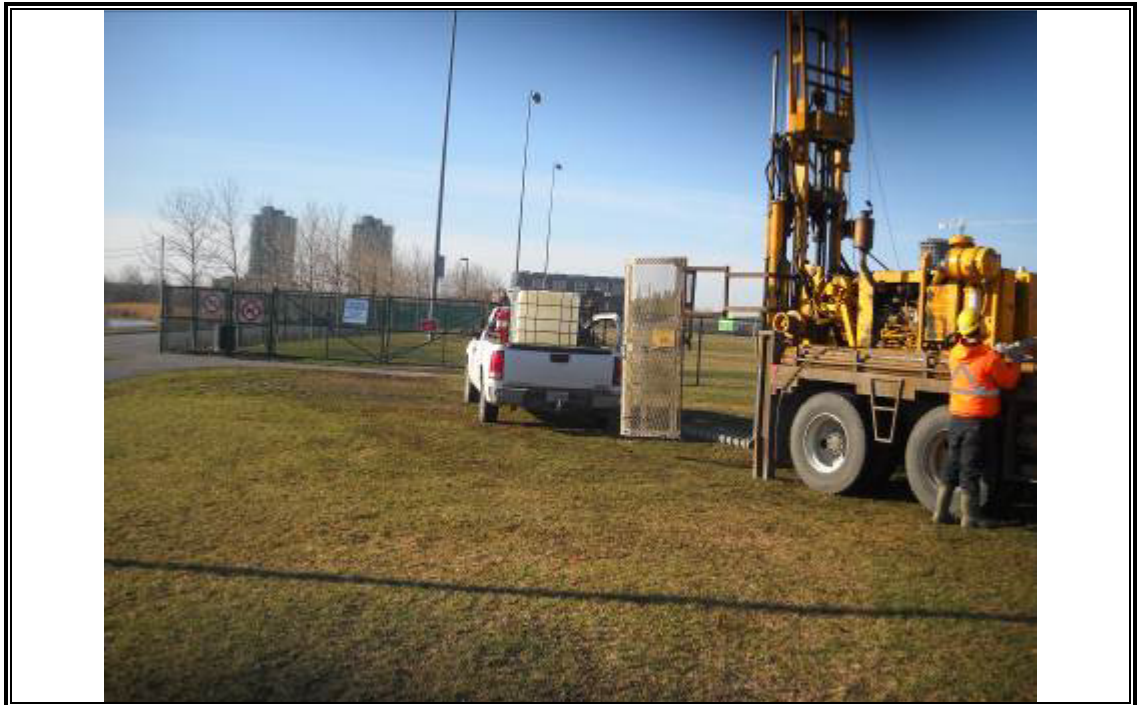
Forage et installation du puits de captage au droit du sondage PO-4, soit le 24 avril 2013

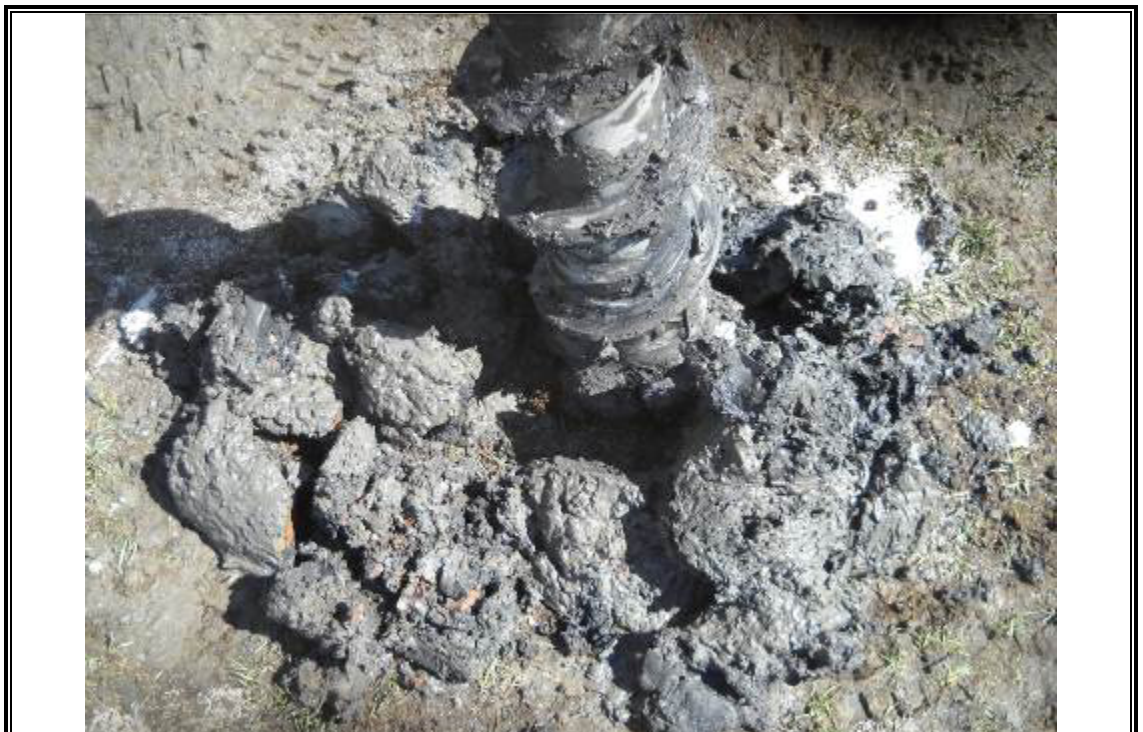
Photo n° : 4

Matériel constituant les rejets de tarière à la fin du sondage PO-4, avant la mise en place du puits de captage. Outre les déblais qui sont très humides, les taches brunes sont des morceaux de brique. Les marbrures noires sont associées à de fortes odeurs de putréfaction.

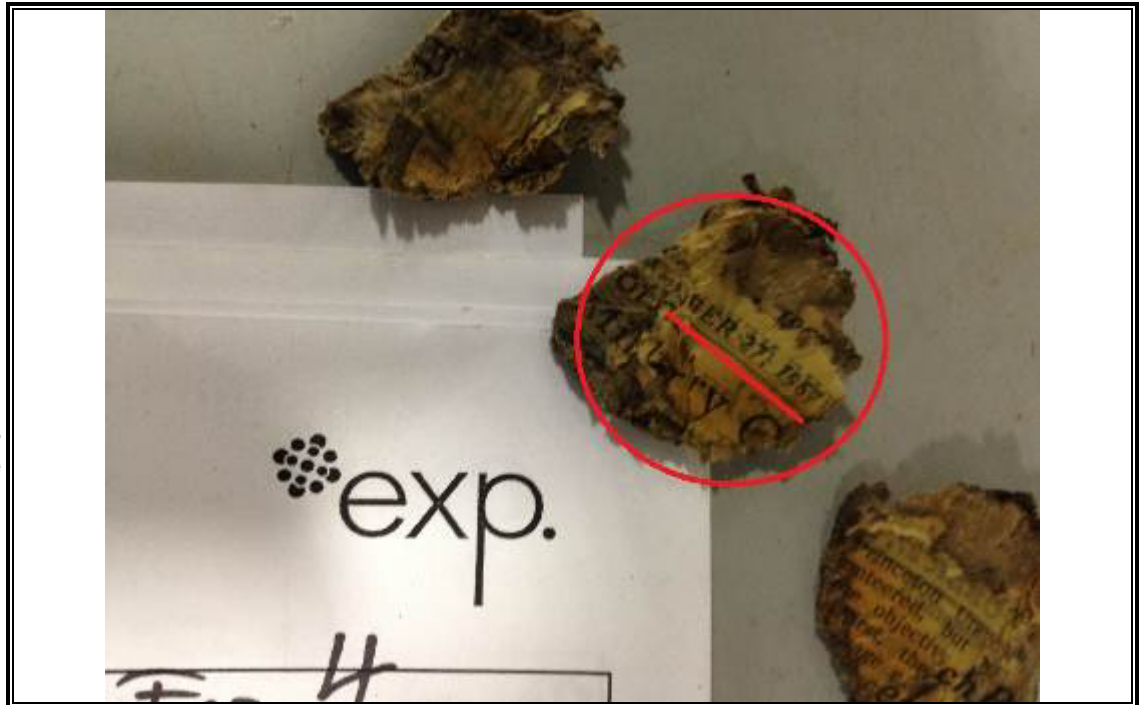
Débris de journal où, sur ce qui semble être un entête d'une page de journal, l'inscription «ber 27, 1967 » (October 27, 1967) peut être déchiffrée. Les débris ont été recueillis au droit du sondage pour le puits de captage PO-4.

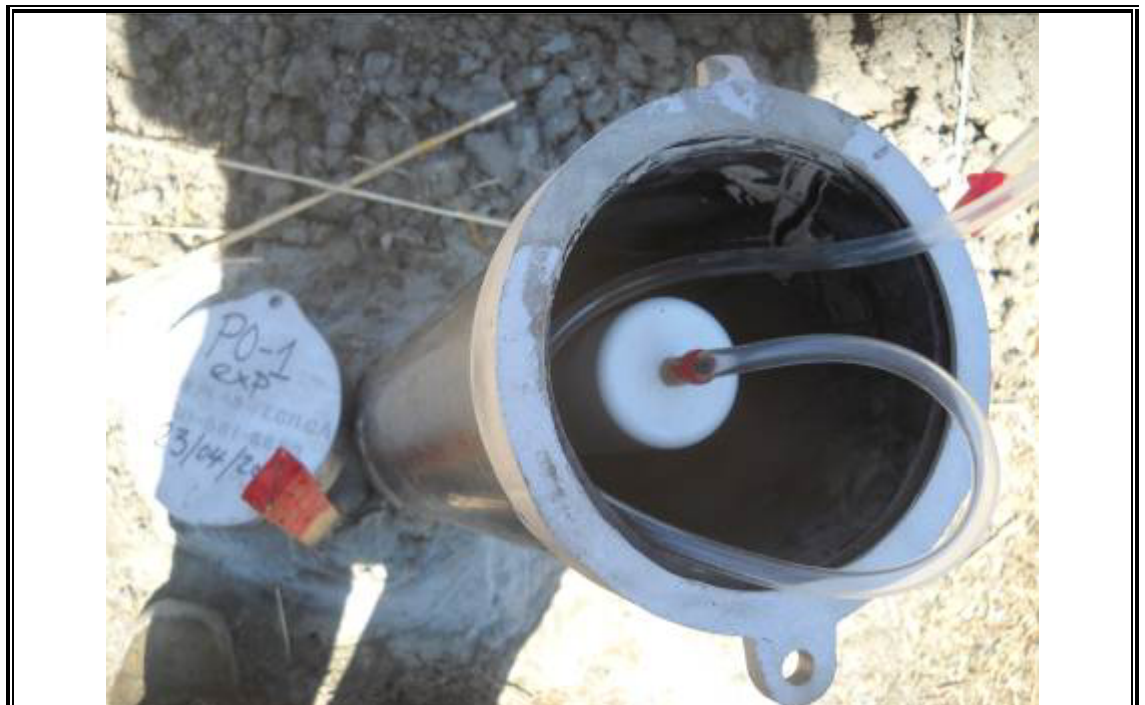
Photo n° : 6

Détails de construction de la tête du puits de captage PO-1, soit le 23 avril 2013. La collerette du coulis de béton bentonitique, la boîte de service hors-sol, le tube en PVC, son bouchon de surface modifié et le tube adaptateur pour la connexion à l'appareil de mesure sont observés.

Les bouchons, installés au sommet des puits de captage, ont été modifiés en leur ajoutant un tube flexible transparent, facilitant les branchements aux appareils de lecture ou de purge. Une pince de plastique, disponible commercialement et conçue pour fermer ce type de tube flexible, complète l'assemblage. Un tel bouchon de surface modifié est illustré sur la photographie n°6 de l'annexe B.
