Couvent de la Résurrection
Les Franciscains
5750 boulevard Rosemont

La chapelle et son soubassement

Étude d'état du bâtiment
17 mars 2024

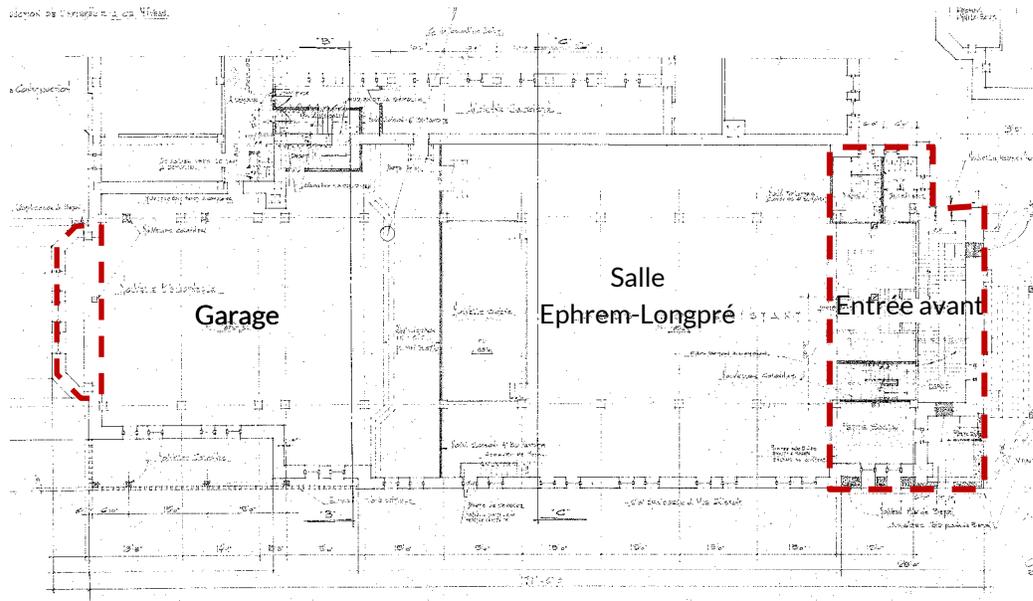
Plan de sous-sol avec zones endommagées par les infiltrations

Au niveau des appuis de fenêtres intérieurs, on décèle des traces d'infiltrations qui ont endommagé les finis et provoqué la croissance de moisissures sur ces surfaces.

Au niveau de l'entrée avant, les infiltrations ont provoqué beaucoup de dommages aux plafonds et à la structure. Il semble y avoir d'importants problèmes d'étanchéité à la jonction du parvis avant et du mur extérieur ouest de la chapelle. Les infiltrations ont endommagé les finis intérieurs de plafond (plâtres et tuiles acoustiques) et les finis de plancher dans la zone concernée. On observe également des sections d'acier corrodé qui ont provoqué des éclatements dans le béton, ainsi que de l'efflorescence importante à plusieurs endroits. Les dommages apparents semblent se limiter aux deux (2) premières baies structurales à l'ouest.

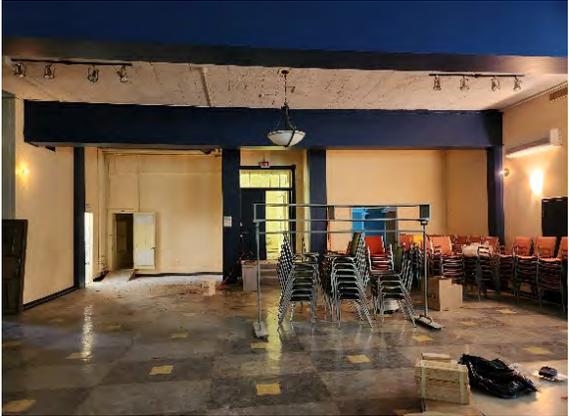
Sous-sol 1 : Photos générales	
Composantes et évaluation	Photos
Salle Ephrem-Longpré : bonne condition des finis

Salle Ephrem-Longpré : bonne condition des finis

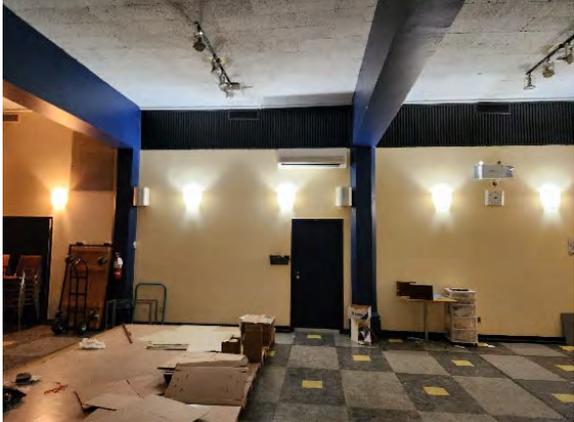
Appuis de fenêtre intérieure : traces d'infiltrations généralisées au niveau des fenêtres, dégradation des finis.

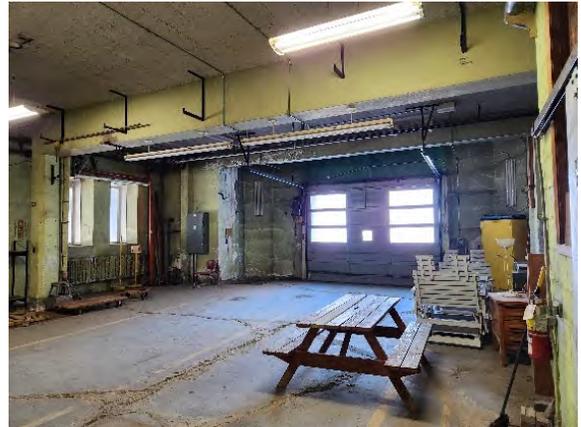
Le garage arrière est en moins bonne condition. On y observe de larges fissures dans la dalle structurale, laquelle doit être entièrement reconstruite selon l'ingénieur en structure (voir rapport distinct, GBI). La structure de béton est en mauvaise condition au niveau de l'entrée, constituée d'une avancée de type oriel ou « bow-window ». On y observe plusieurs traces d'infiltrations sur la première baie structurale, provoquant l'éclatement des finis de plâtre sur le béton et l'écaillage de la peinture. Il n'y a aucun fini dans le garage, mis à part les tuiles acoustiques 12"x12" du plafond collées au béton.

Dalle sur sol : fissurations majeures

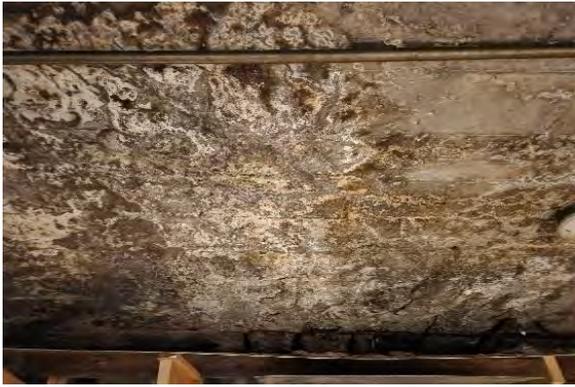
Le sous-sol 2 est en très mauvais état. Tel que mentionné, la dalle entre les sous-sols 1 et 2 est dans un état de détérioration avancée et doit être reconstruite. Plusieurs éléments structuraux sont endommagés, dont les poutres et les colonnes. Tous les systèmes électromécaniques sont défectueux et doivent être remplacés.

<p>Dalle de plafond (correspond à la dalle de plancher du garage): mauvaise condition, énormément d'efflorescence et d'éclatement du béton. Dalle à reconstruire (voir rapport distinct structure, GBI)</p>

Selon l'ingénieur en structure, tout le sous-sol 2 doit faire l'objet d'une reprise en sous-œuvre par excavation.

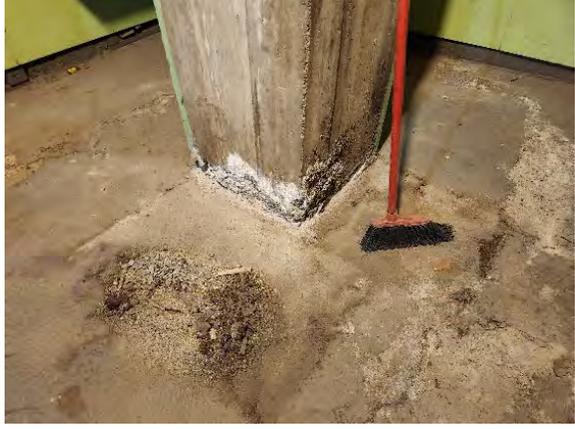
<p>Colonnes : usure et efflorescence à la base.</p>

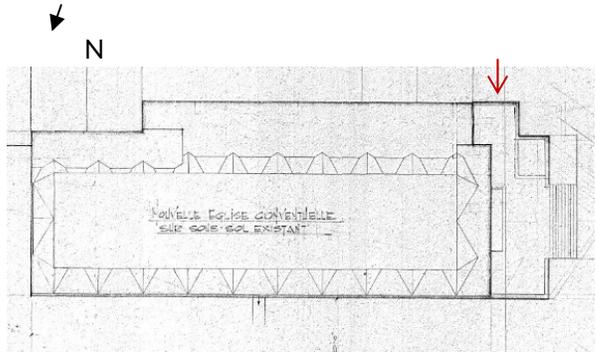
Ouverture exploratoire #1 : Soubassement	
Composantes et évaluation	Photos
Localisation de l'ouverture

Les murs exposés du soubassement sont en pierres de taille bosselées (calcaire); les joints sont évidés et fissurés sur une partie de la façade avant au coin sud-ouest. Une ouverture exploratoire a été effectuée à cet endroit.

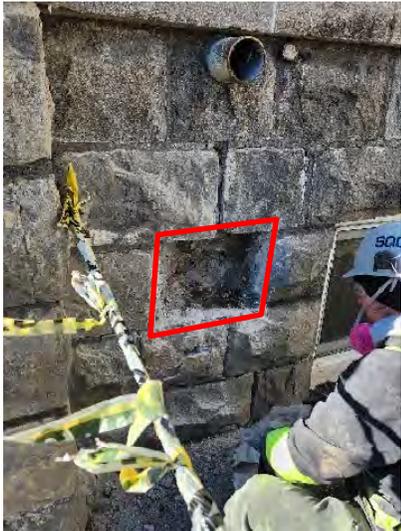
Localisation de l'ouverture exploratoire : sous le rejet d'eau du parvis, localisation ciblée à cause des dommages visibles au niveau des joints de mortier évidés à plusieurs endroits dans ce secteur (rejointoiement de surface réalisé lors d'une intervention de réparation antérieure).

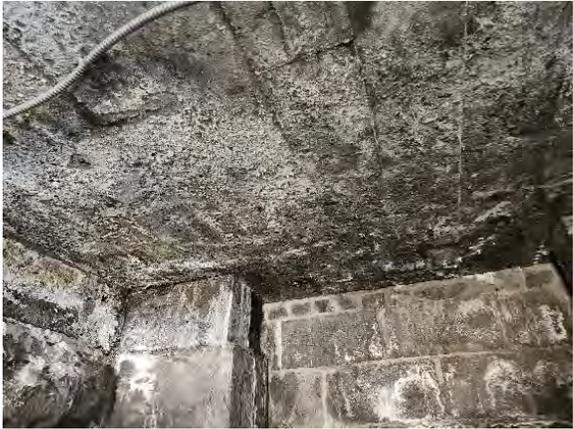
<p>Efflorescence sous la dalle de parvis.</p>

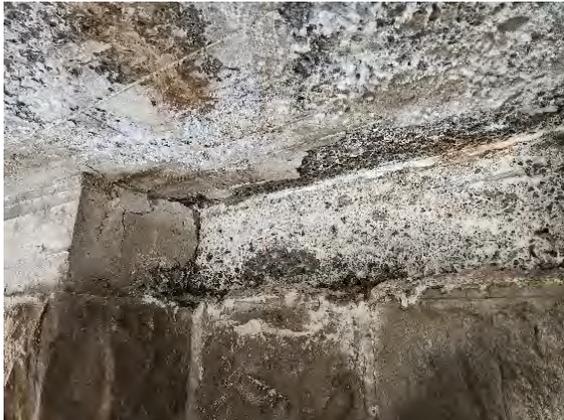
<p>Efflorescence et éclatements sous la dalle de parvis.</p>

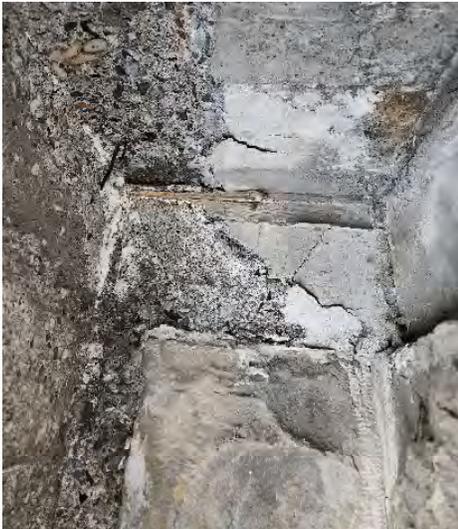
Une photographie montrant une section de mur et de dalle de parvis. On observe des zones d'efflorescence blanche et grise, ainsi que des éclatements de la surface de la dalle, indiquant une détérioration structurelle.
<p>Efflorescence et éclatements sous la dalle de parvis.</p>

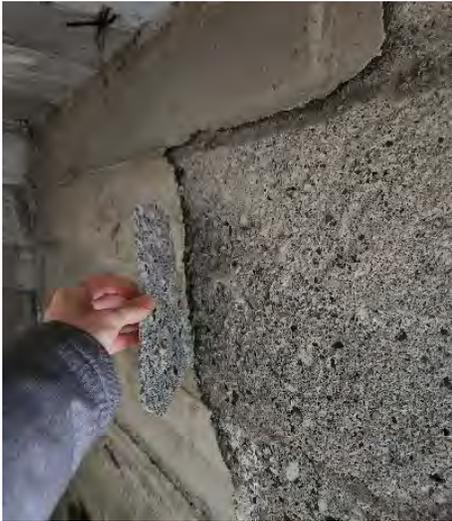
Une autre vue de la même zone, montrant des fissures et des efflorescences plus prononcées sur la surface de la dalle et du mur adjacent.
<p>Efflorescence et éclatements sous la dalle de parvis au niveau du mur latéral.</p>

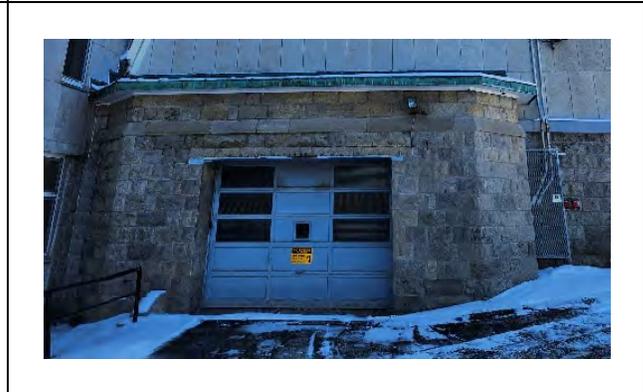
À l'arrière du bâtiment, une porte sectionnelle permet d'accéder au garage : il s'agit d'une porte en bois standard, encore fonctionnelle, mais qui devrait être remplacée dans les prochaines années. Il y a présence d'un caniveau de drainage au seuil de la porte, mais celui-ci ne couvre pas la pleine largeur de l'ouverture; on peut constater les infiltrations d'eau qui se produisent au bas de la porte et qui endommagent la dalle intérieure.

Porte de garage arrière : condition moyenne, fonctionnelle

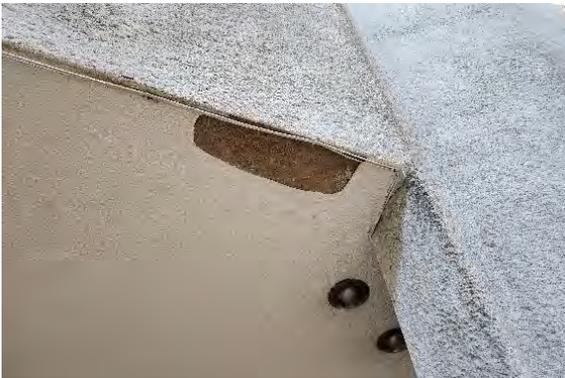
A photograph showing a row of wooden confessionals in a room. The confessionals are made of light-colored wood and have small, rectangular openings for the priest and the penitent. The room has a tiled floor and a wall with a decorative pattern.
<p>Domage provoqué par une infiltration d'eau</p>

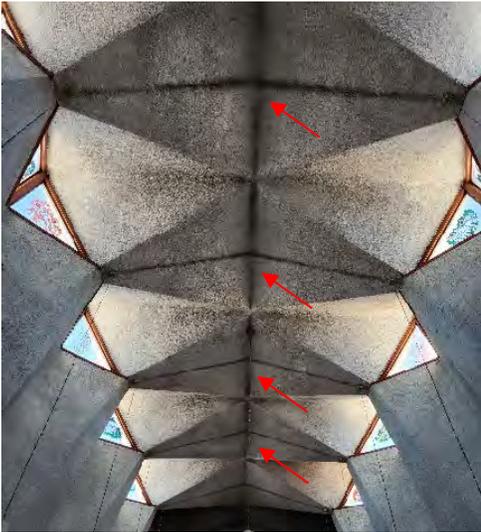
De manière générale, tous les finis intérieurs sont en bonne condition. On observe seulement quelques traces d'infiltrations au bas des murs sud, provenant probablement des ouvertures de ventilation mal scellées sur le mur extérieur (voir rapport Ingétec 2015, tests d'eau p. 35). Des lignes noircies à la jonction des panneaux, très visibles sous le toit, témoignent de possible d'infiltrations d'eau antérieures.

A close-up photograph of a wall showing significant water damage. The wall is covered in a grey, textured material, and there is a large, irregular hole or indentation in the surface, indicating a leak or infiltration of water.
<p>Possibles infiltrations antérieures au niveau des joints de panneaux du toit</p>

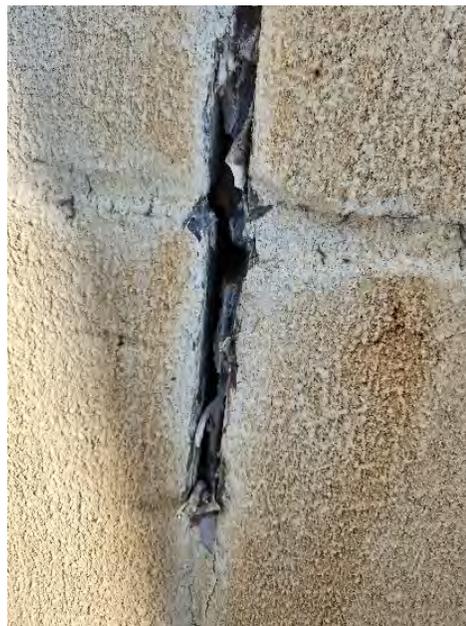
Sondage #2 : scellant chapelle	
Composantes et évaluation	Photos
<p>Ouverture exploratoire à la jonction des joints horizontaux et verticaux.</p>

Ouverture exploratoire à la jonction des joints horizontaux et verticaux : substrat de mortier manquant et traces d'humidité.

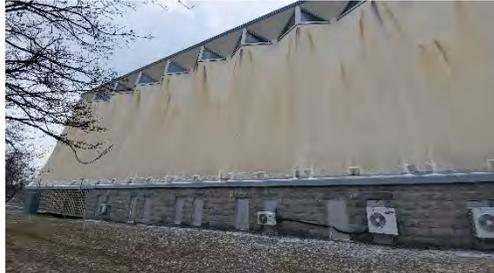
En hauteur, des taches rougeâtres s'étendent sur tous les panneaux de voilage. Ces tâches de type patine sont superficielles et ne proviennent pas de la corrosion des armatures internes des panneaux, mais plutôt du ruissellement du parapet de toit.

Chapelle : murs latéraux	
Composantes et évaluation	Photos
Vue générale de la façade nord avec taches de rougêatre provenant des parapets sur les parois

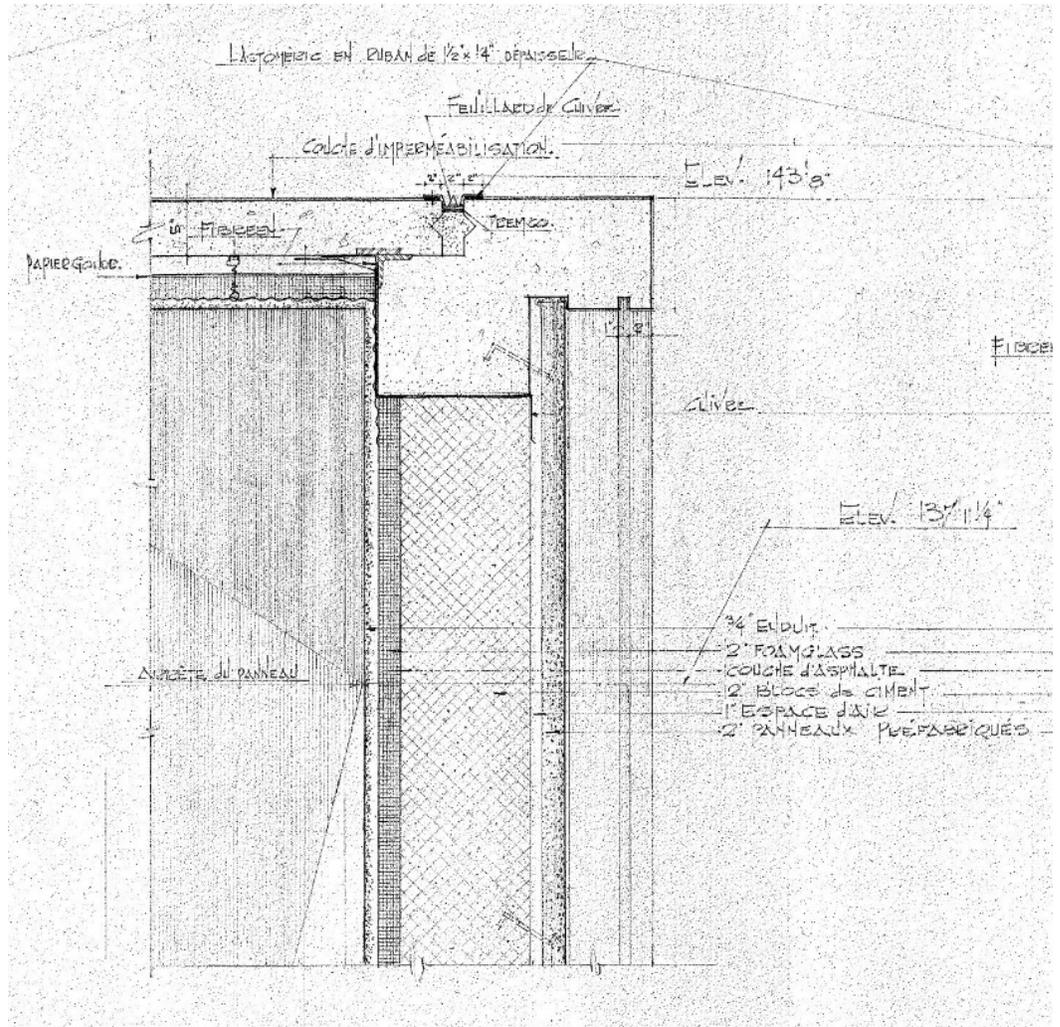
Coupe de mur arrière

Les façades avant (ouest) et arrière (est) sont composées de panneaux de béton de 50mm d'épaisseur, ancrés aux arrières-murs constitués de blocs de béton de 300mm d'épaisseur. Les ancrages sont des tiges d'acier de 5mm positionnées sur chacun côté des panneaux ainsi qu'au haut et au bas; les tiges présentent des signes de corrosion superficielle, mais sont globalement en bonne condition. Certaines de ces tiges ne remplissent plus leur fonction lorsque l'arrière des panneaux est éclaté.

Sur la partie haute du bandeau de fenêtres, un linteau d'acier ancré à la dalle supporte le parement de panneaux de béton. Ce linteau est extrêmement corrodé et s'effeuille; il doit être remplacé. Un brise-goutte en cuivre est inséré dans le joint situé au niveau du linteau, mais contribue actuellement à l'accumulation de l'eau derrière celui-ci.

Derrière les panneaux de béton, on retrouve un espace d'air d'environ 25mm, avec accumulation de mortier dans la partie basse (mortier perdu lors du jointoiment des panneaux). Aucune chantepleur n'est intégrée pour l'écoulement de l'eau. L'arrière-mur en blocs de béton apparaît en bonne condition. Il n'y a aucune membrane d'étanchéité sur celui-ci.

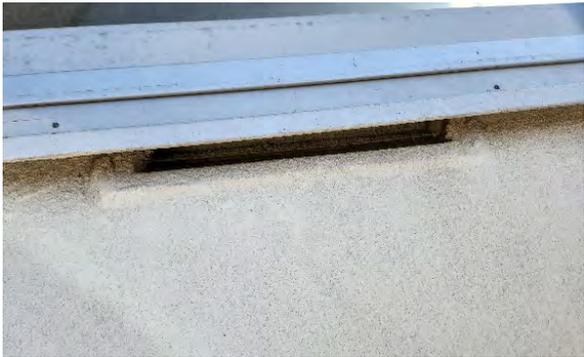
Un gros plan photographique de la jonction entre le cadre blanc de la fenêtre et le mur de la chapelle. On observe des détails de la structure et des joints, ainsi qu'une partie du vitrail à l'arrière-plan.
Ouverture de ventilation sous l'appui de fenêtre

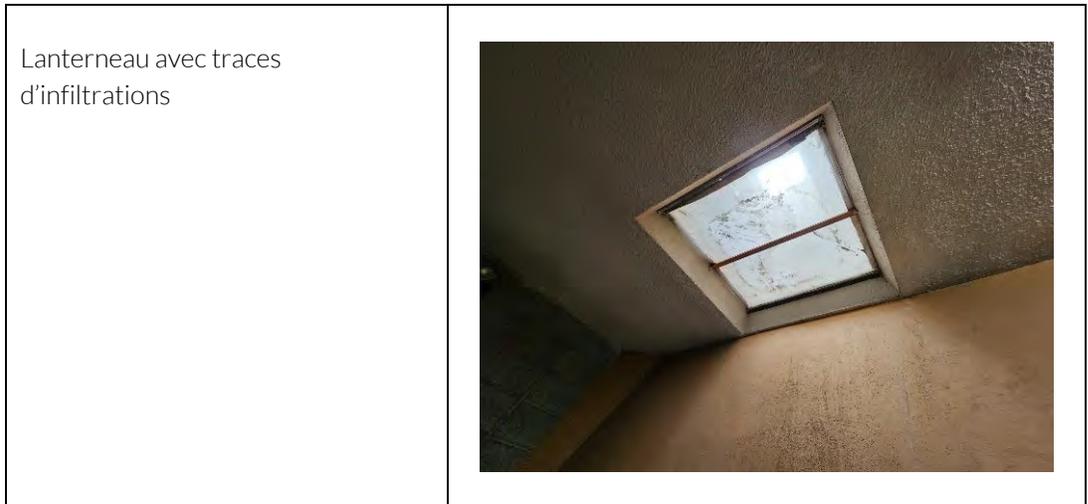
Sur la toiture latérale sud, on retrouve un lanterneau qui éclaire le corridor des oratoires. À l'intérieur, une pellicule plastique a été installée et semble protéger contre des infiltrations ou l'accumulation de l'eau de condensation.

Les fenêtres en portion supérieur de la chapelle sont en bois recouvertes d'aluminium anodisé sur la partie extérieure et ne montrent pas de dégradation importante ni d'infiltration. La fenêtre est composée de deux verres simples créant un verre isolé et nécessiterait d'être remplacés ou scellés à nouveau. Sur la toiture latérale sud, le lanterneau semble avoir des infiltrations ou être sujet à condenser.

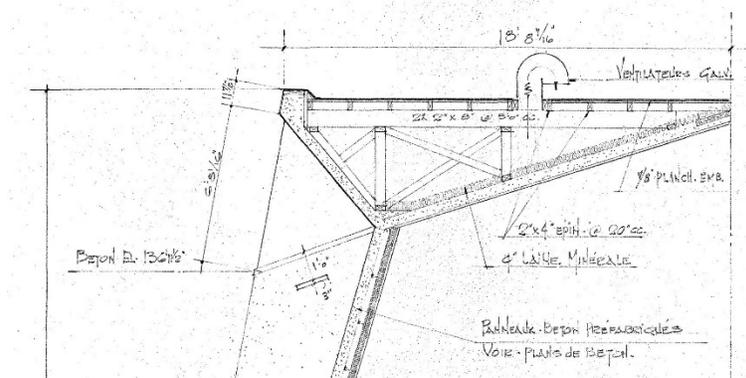
Concept de toiture

Au niveau de l'entrée principale (bassin C), la gestion de l'eau est déficiente, car il n'y a aucune gouttière sur le périmètre de la toiture pour récupérer l'eau et l'évacuer. L'eau de la toiture se déverse à la jonction du mur de l'entrée et du mur principale.

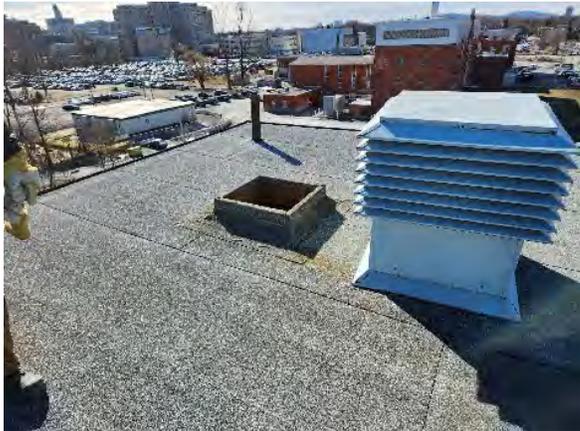
Aux extrémités est et ouest du toit supérieur, des ventilateurs ont été retirés pour accéder à l'entretoit. Ceux-ci ventilent chacun une section fermée d'entretoit. La charpente de bois observée à l'intérieur est en bonne condition et ne présente pas de traces de moisissures ni

<p>Ventilateur de toit retiré</p>

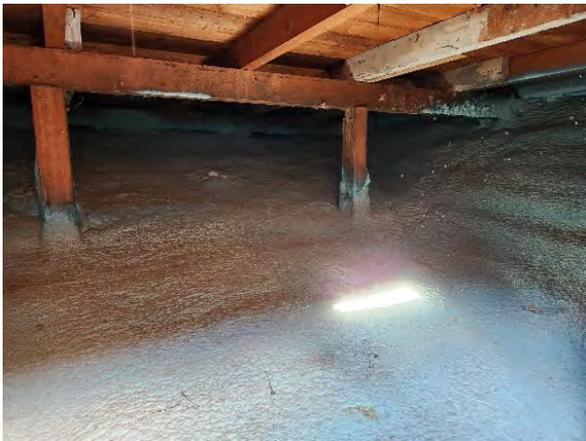
d'infiltrations. Cependant, la dalle de béton a été isolée à l'aide d'uréthane giclé lors d'une intervention postérieure à la construction. Ceci a pour conséquence de sceller la dalle et certaines sections de menuiserie.

A photograph showing a flat roof covered in gravel. A white, multi-tiered ventilation unit has been removed, leaving a rectangular opening in the roof surface. In the background, there are other buildings and a parking lot under a clear sky.
<p>Entretoit rempli d'uréthane</p>

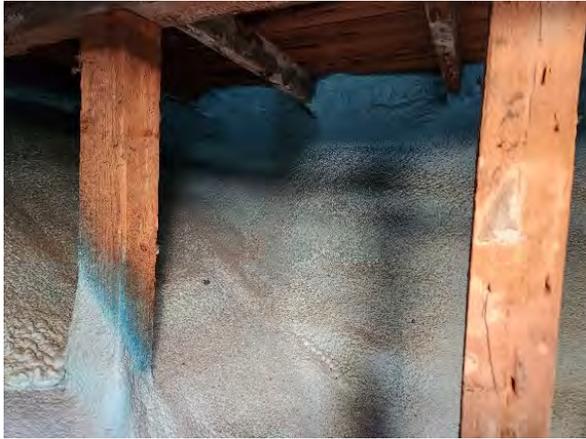
A photograph of the interior of a crawlspace. The floor is covered with a thick, white, textured layer of urethane foam insulation. A bright flashlight beam illuminates the center of the floor. Wooden joists and studs are visible above and around the space.
<p>Entretoit rempli d'uréthane</p>
