Couvent de la Résurrection  
**Les Franciscains**  
5750 boulevard Rosemont

L'infirmierie

**Étude d'état du bâtiment**  
17 mars 2024

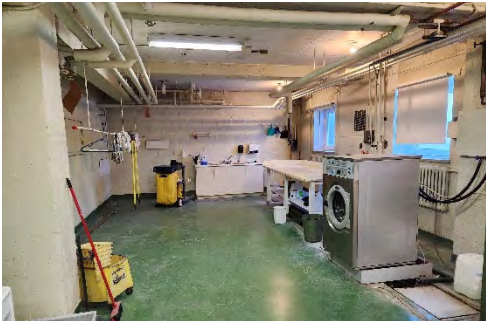
<p>Salle de lavage, sous-sol</p>

On note quelques tuiles au sol qui se décollent, laissant apparaître le substrat en béton. La problématique la plus importante que nous ayons notée se trouve au sous-sol, le long du mur extérieur nord. En effet, à la base du mur, on observe des dégradations sur les blocs de béton, de la peinture écaillée et beaucoup d'efflorescence, ce qui laisse croire à des infiltrations répétées à cet endroit. Du côté extérieur, la pente de terrain descend abruptement vers le bâtiment; un problème de gestion d'écoulement d'eau extérieur combiné à une mauvaise étanchéité de la fondation est probablement à la source de ce problème.

<p>Blocs de béton endommagés, efflorescence (signes d'infiltrations)</p>

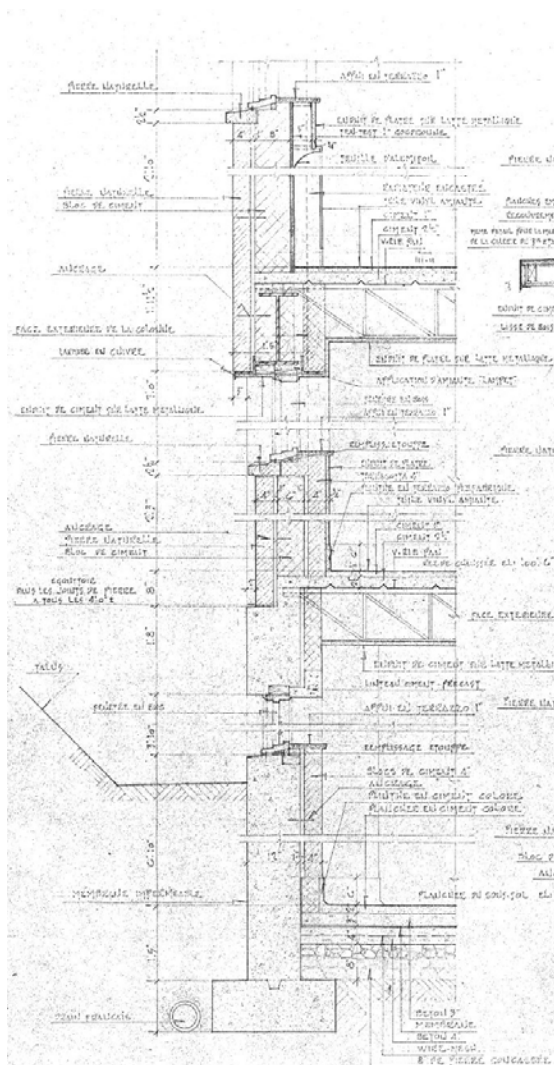
Coupe typique du mur côté nord

été observée et la composition est saine. Les ancrages d'acier en tige « crochet » qui retiennent le parement de pierre Indiana présentent par endroits une corrosion superficielle, mais demeurent en bon état. On en dénombre quatre (4) pour chaque pierre, soit un de chaque côté, un dans le bas et un dans le haut du panneau.

Sur chacune des façades, des cornières d'acier continues soutiennent le parement de pierre; celles-ci sont ancrées à la structure de béton. Lors des inspections, nous avons constaté l'état de dégradation avancée des cornières sur toutes les façades du bâtiment. L'acier de celles-ci n'est pas protégé à l'exception d'être peint sur la surface exposée. Sur le dessus des linteaux, il n'y a aucune évacuation aménagée pour l'eau qui pénètre à l'intérieur du mur. Les joints vis-à-vis les cornières ont été recouverts par du scellant ce qui prévient l'écoulement de l'eau et l'assèchement des composantes à l'arrière du joint de scellant. Ceci fait en sorte que l'acier corrode et gonfle (phénomène nommé *rustjacking*), pour ensuite faire éclater la pierre qui jouxte la cornière. De nombreuses réparations de pierre ont été observées au niveau de la cornière d'acier, mais pas ailleurs.

Sondage #4 : Mur extérieur infirmerie	
Composantes et évaluation	Photos
Localisation de l'ouverture exploratoire	 
Ouverture au niveau de la cornière continue et des deux types de pierre de parement exposant l'arrière-mur de blocs de béton et de briques d'argile.	 
Tige d'ancrage avec corrosion superficielle. Le noyau est sain.

À ce stade de dégradation, il paraît évident que toutes les cornières structurales des façades doivent être remplacées à court terme; la simple réparation ou protection de celle-ci ne paraît pas une solution envisageable et suffisante. Cette intervention requiert le démontage de tout le parement de pierre de l'édifice, seul moyen d'effectuer le remplacement.

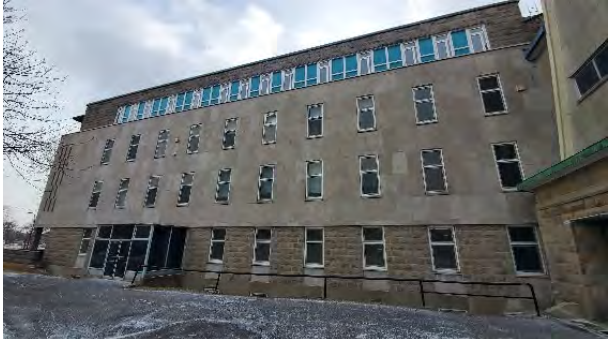
Éclatement de pierre provoqué par le gonflement de l'acier du linteau

Au niveau de l'enveloppe, nous pouvons observer une dégradation importante des linteaux structuraux sur lesquels reposent les parements de pierre entraînant la manifestation de plusieurs désordres tels que l'éclatement des pierres, le mouvement de panneaux, la désolidarisation des joints et d'autres. Les joints où se manifeste le mouvement notamment au niveau de l'espace entre le linteau et les pierres contribuent à emprisonner l'eau dans le mur. Puisque les linteaux sont à remplacer, le parement doit presque entièrement être reconstruit. L'arrière-mur semble en bon état, mais devra faire l'objet d'interventions dans le cas d'une reconstruction du parement.

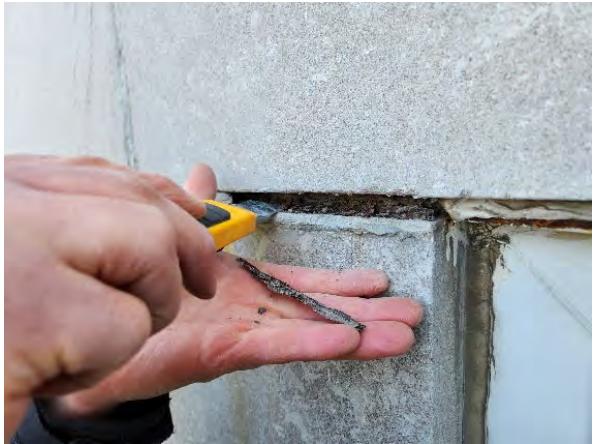
<p>Derrière le scellant, corrosion avancée de la cornière.</p>

<p>Réparations antérieures d'éclats de pierre provoqués par l'expansion de l'acier de la cornière.</p>

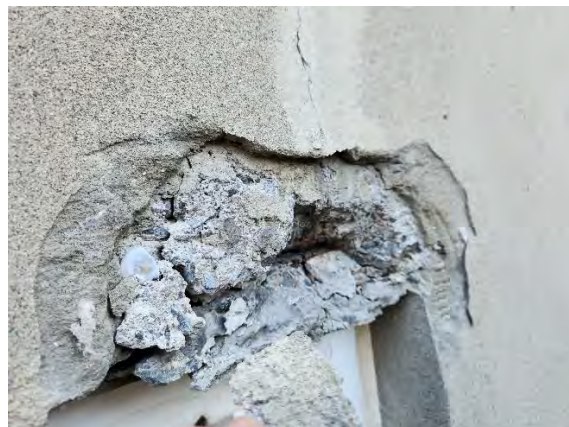
Au niveau des fenêtres du sous-sol, le béton est recouvert d'un crépi sur toute la surface. Presque tous les dessus d'ouvertures dans la fondation présentent un béton éclaté, provoqué par la corrosion de l'armature interne. Ce phénomène est généralisé sur le bâtiment et pourrait être dû à l'absence d'un larmier pour améliorer l'égouttement de l'eau et aux armatures en proximité de la surface.

Délamination du crépi et éclatement du béton au-dessus des fenêtres du sous-sol, provoqués par la corrosion des armatures, une mauvaise gestion de l'eau par un manque d'un larmier et un crépi qui empêche un assèchement du béton.

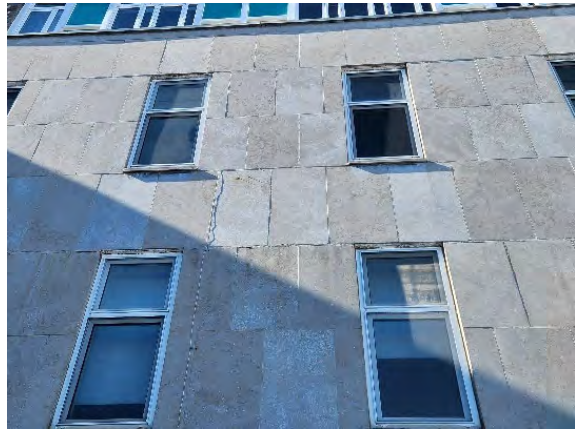
Fenêtre typique du niveau 4

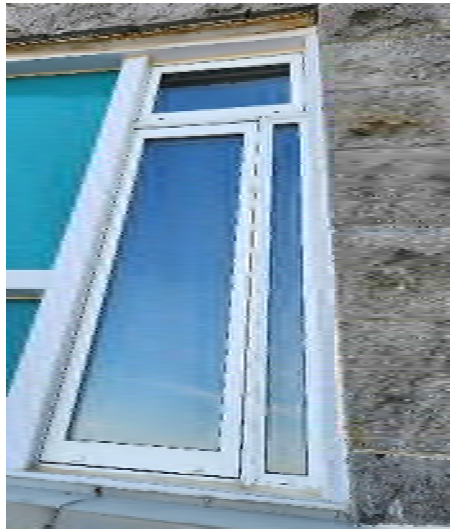
<p>Fenêtre, vue intérieure</p>

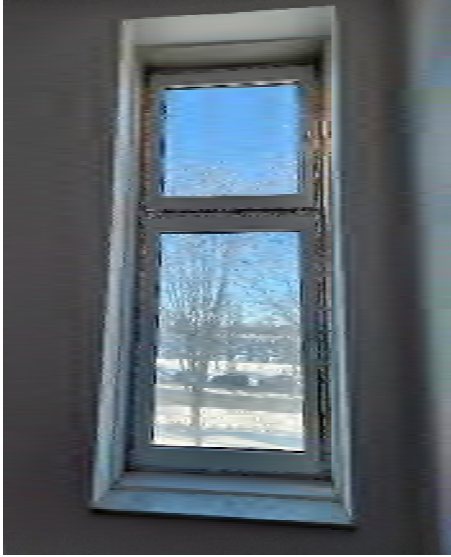
<p>Bandeau de fenêtres du niveau 4</p>

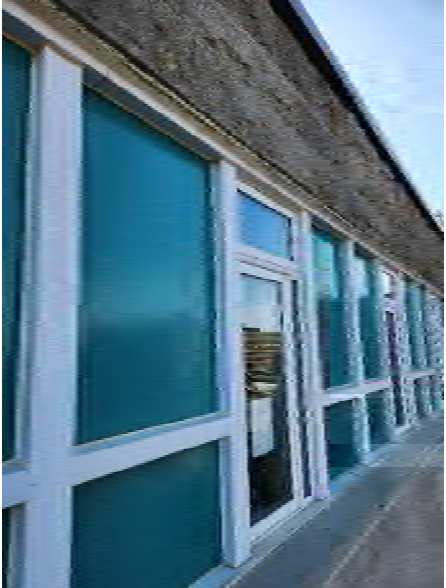
Aucune infiltration n'a été relevée dans les relevés intérieurs et la condition extérieure apparaît bonne. Toutefois, plusieurs joints de scellant au périmètre et la jonction des éléments sont à reprendre.

<p>Scellant fissuré à l'appui de fenêtre du niveau 4</p>

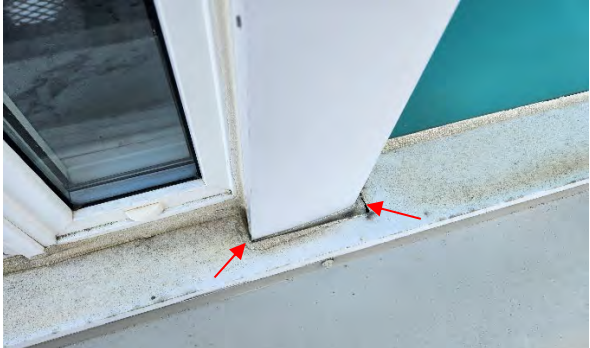
Appui de fenêtre en maçonnerie avec épaufrures sur le dessus et début de délamination

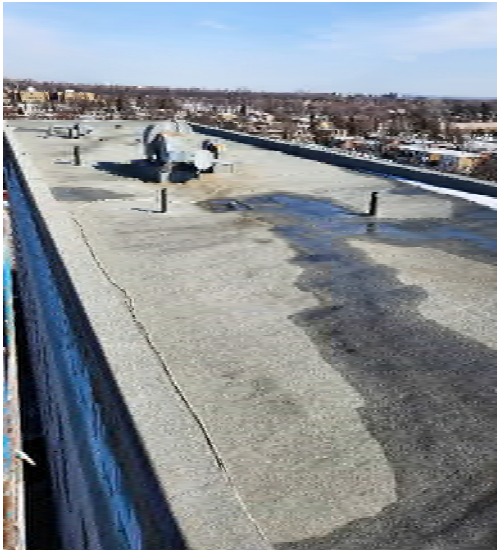
La condition du bassin est bonne, bien qu'on note la présence de quelques zones de rétentions d'eau et quelques décollements au niveau de la membrane. Aucune infiltration n'a été relevée à l'intérieur du bâtiment. Les solins ont été refaits et sont en bon état.

Vue du parapet et de la toiture.

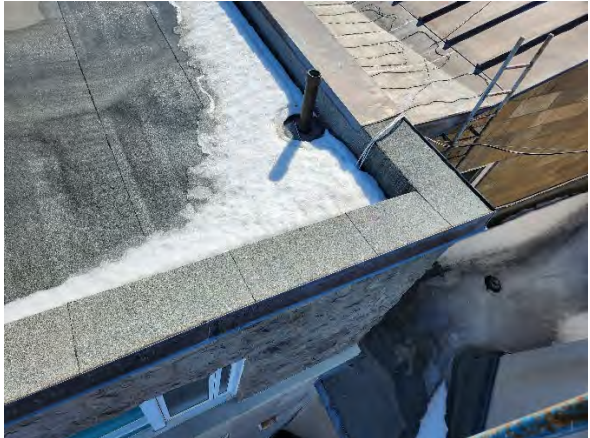
Toiture de la marquise.  
Contreplaqué exposé sans  
membranes et scellant à la jonction  
du toit et du bâtiment fissuré.
