**M. GIDEON POLLACK
158115 CANADA INC.
Évaluation de l'état de la façade principale
du Théâtre de Séville
Intersection des rues Ste-Catherine et Chomedey
Montréal, Québec**

Date : **20 novembre 2007**

Réf. / Ref. : **M022433-G1**

Objet: Évaluation de l'état de la façade principale
du Théâtre de Séville
Intersection des rues Ste-Catherine et Chomedey
Montréal, Québec

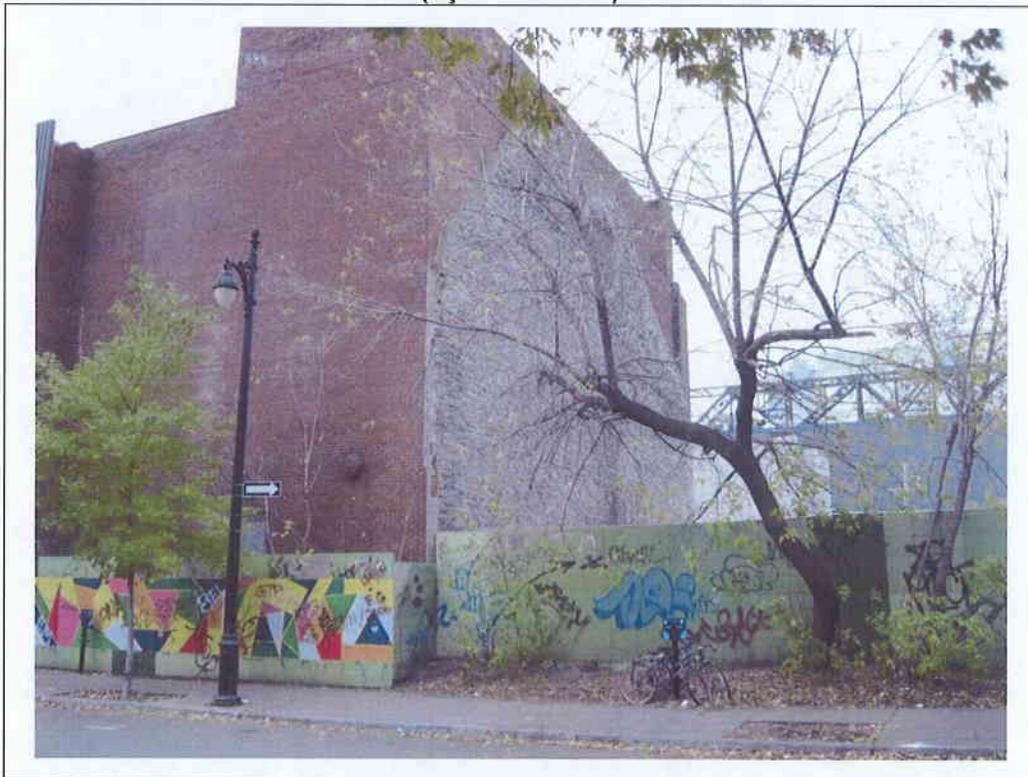
Photo No. 2 – Façade nord.

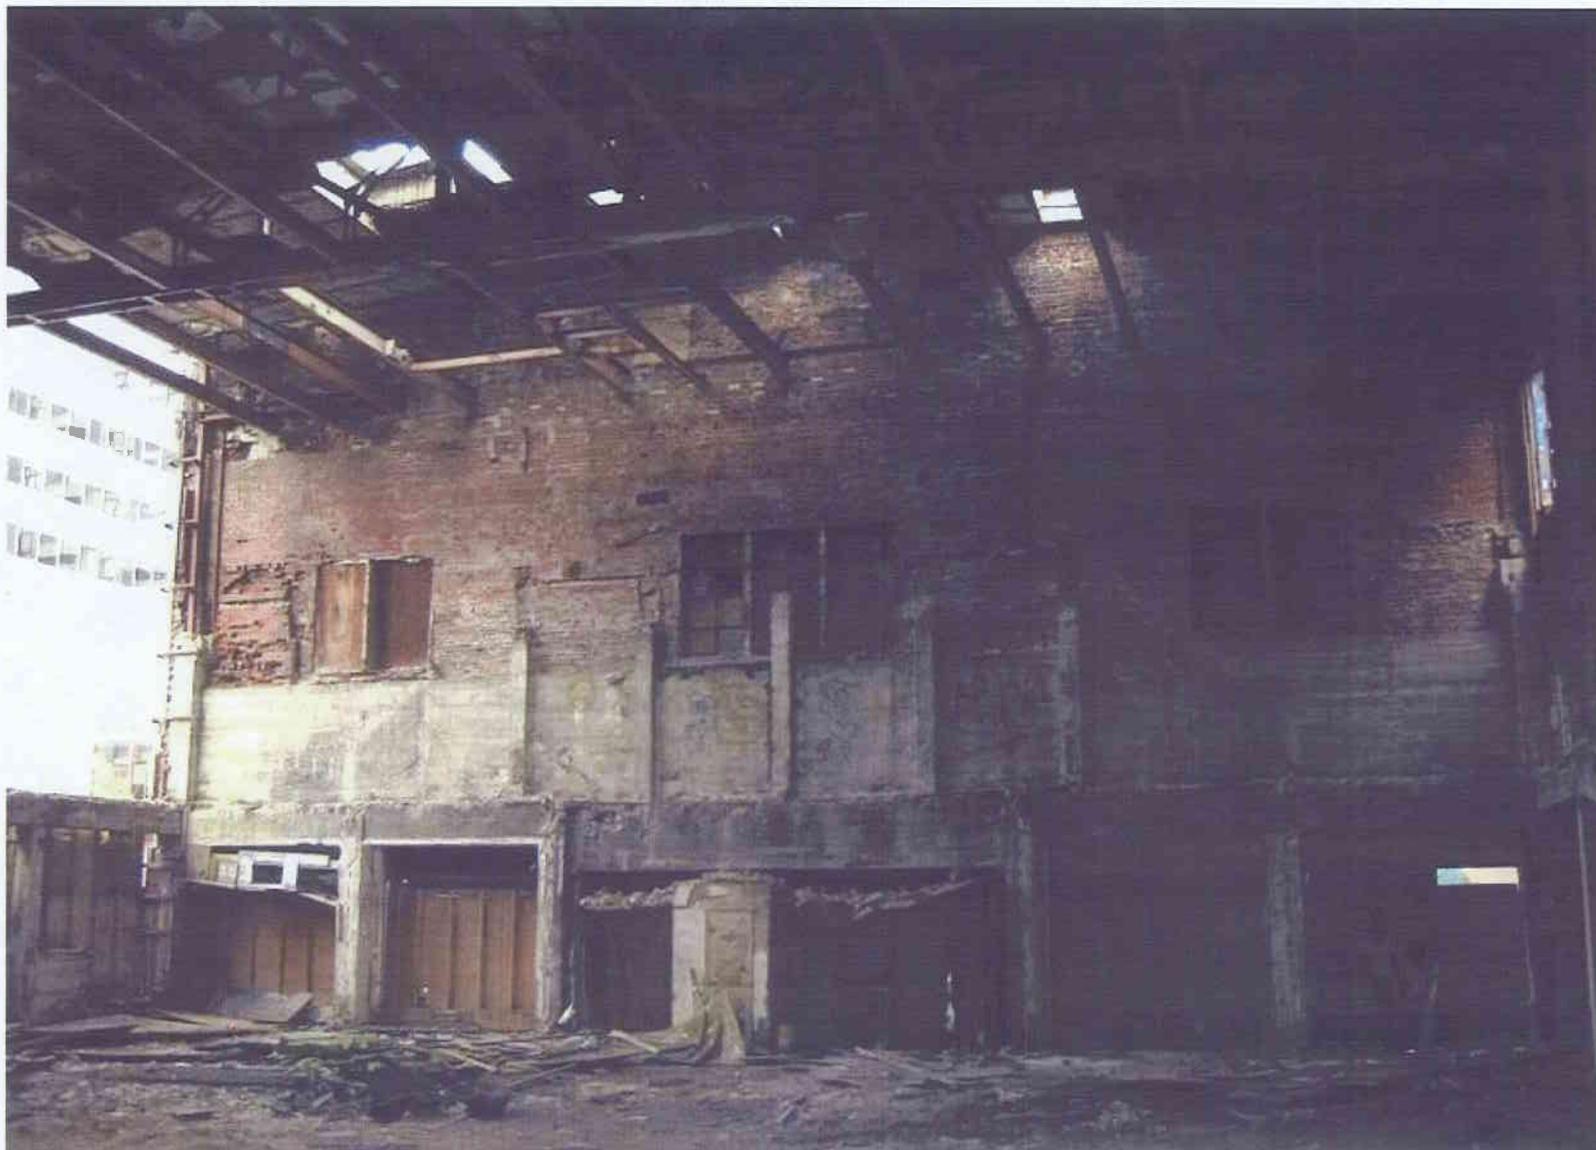
Sur l'ensemble de la façade, les briques visualisées depuis l'intérieur sont pour la plupart très détériorées dans la zone de support des poutres et au-dessus. Dans la partie située en dessous du niveau des poutres, elles se trouvent en meilleure condition. L'observation des joints de mortier nous montre que la qualité de ces joints a sans doute joué un rôle considérable dans la détérioration avancée des briques en partie supérieure (photos nos 20 à 22, photos nos 27 à 30). Ces joints sont en effet de piètre qualité, très épais, irréguliers et poreux, sans réelle adhérence avec les unités de maçonnerie. En certains endroits, ils s'apparentent à du ciment de remplissage. On constate ainsi une très grande différence avec les joints situés en dessous de ce niveau, qui eux, présentent encore une relative cohésion.

Photo No. 9 – Vue d'ensemble de la façade principale, depuis l'intérieur du bâtiment.

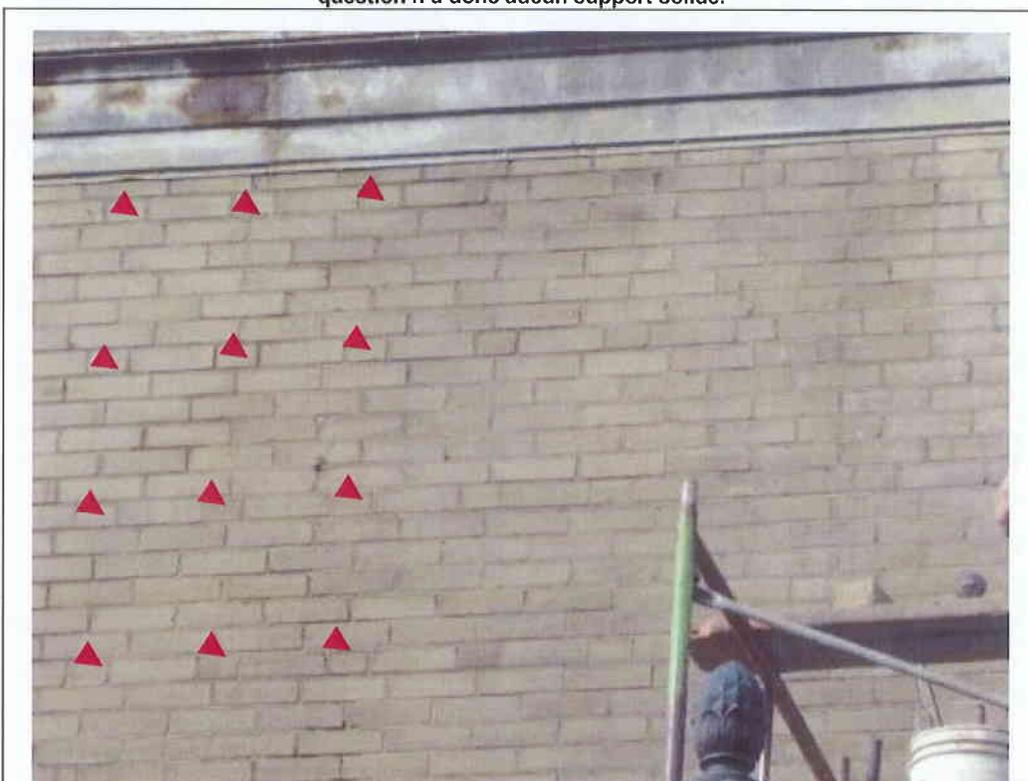
Photo No. 18 – Zoom sur le parement : les briques marquées en rouge sont des exemples de briques placées en boutisse.

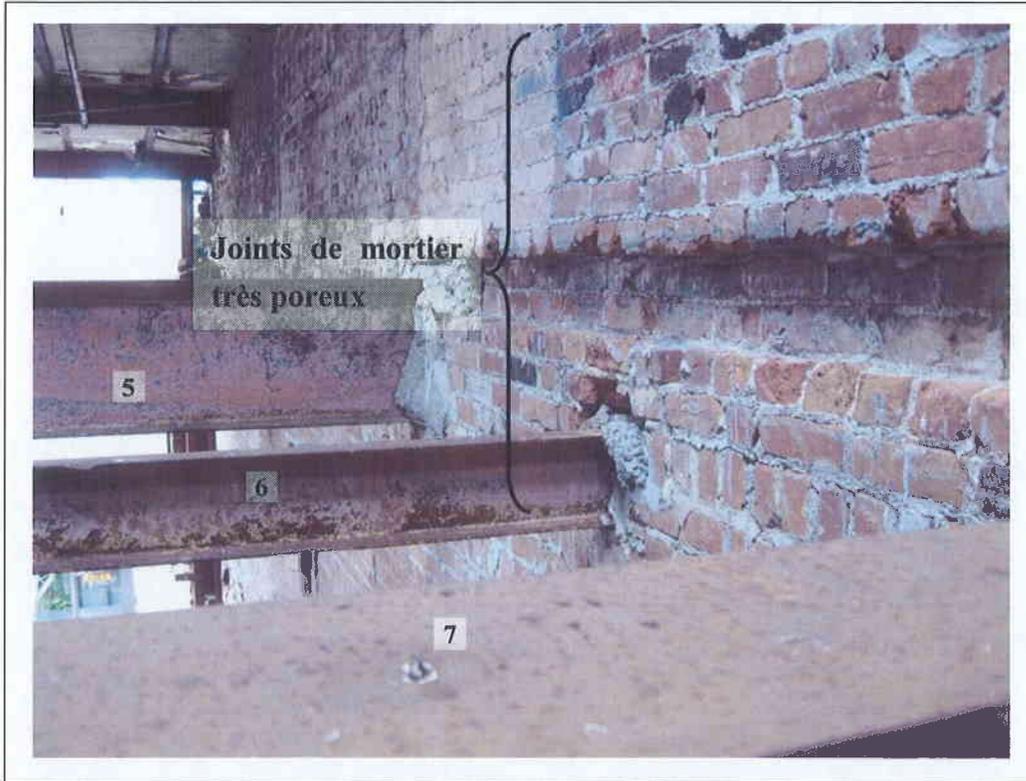
Photo No. 20 – Poutres No. 5, 6 et 7.

La structure d'acier est en relativement bonne condition, les poutres sont recouvertes d'une couche de corrosion superficielle. À la jonction avec le mur porteur, chaque poutre est traversée par un goujon de 18'' de long, comme le montrent les photos nos 23 à 26. Le goujon ne joue, à l'heure actuelle, aucun rôle au niveau de la stabilité des poutres, puisqu'il n'y a aucun liant entre ce goujon et la maçonnerie adjacente.
