ANNEXE 3. RELEVÉ DES VESTIGES ET DES AMÉNAGEMENTS PAYSAGERS ANCIENS

PLAN DU RELEVÉ DES VESTIGES ET DES AMÉNAGEMENTS PAYSAGERS ANCIENS 1:750

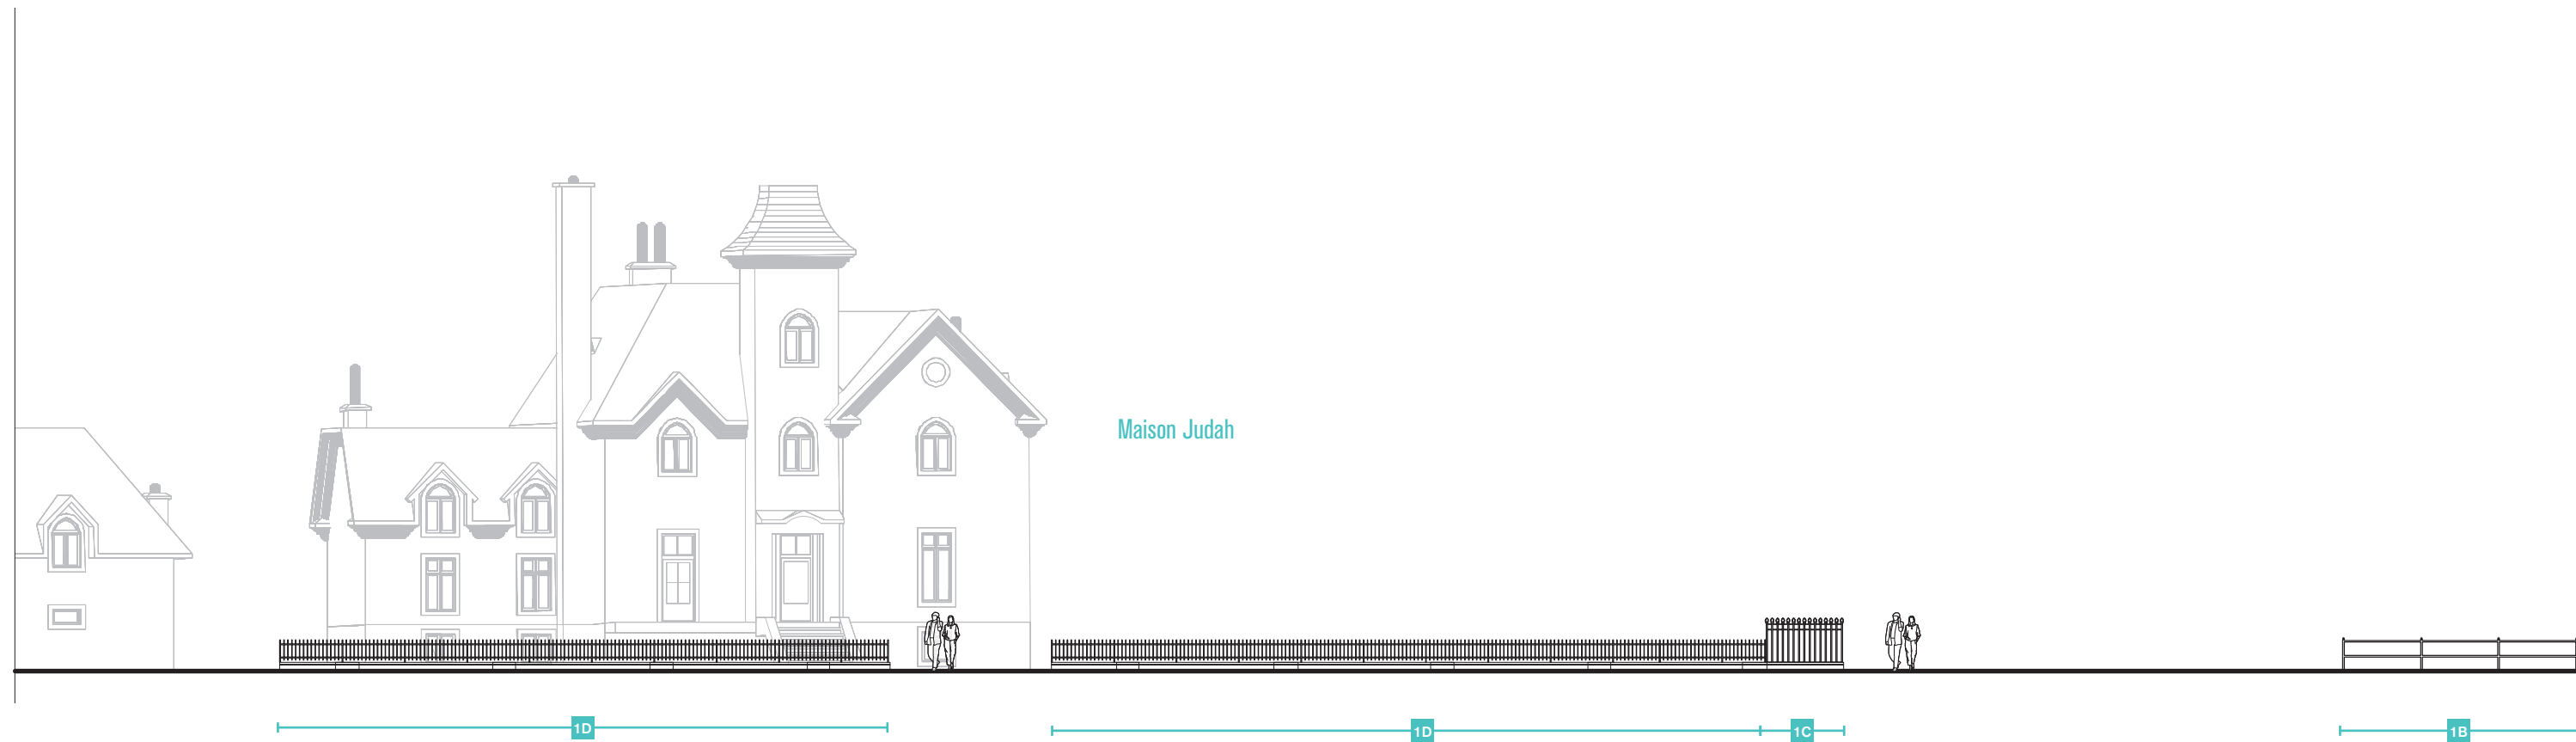
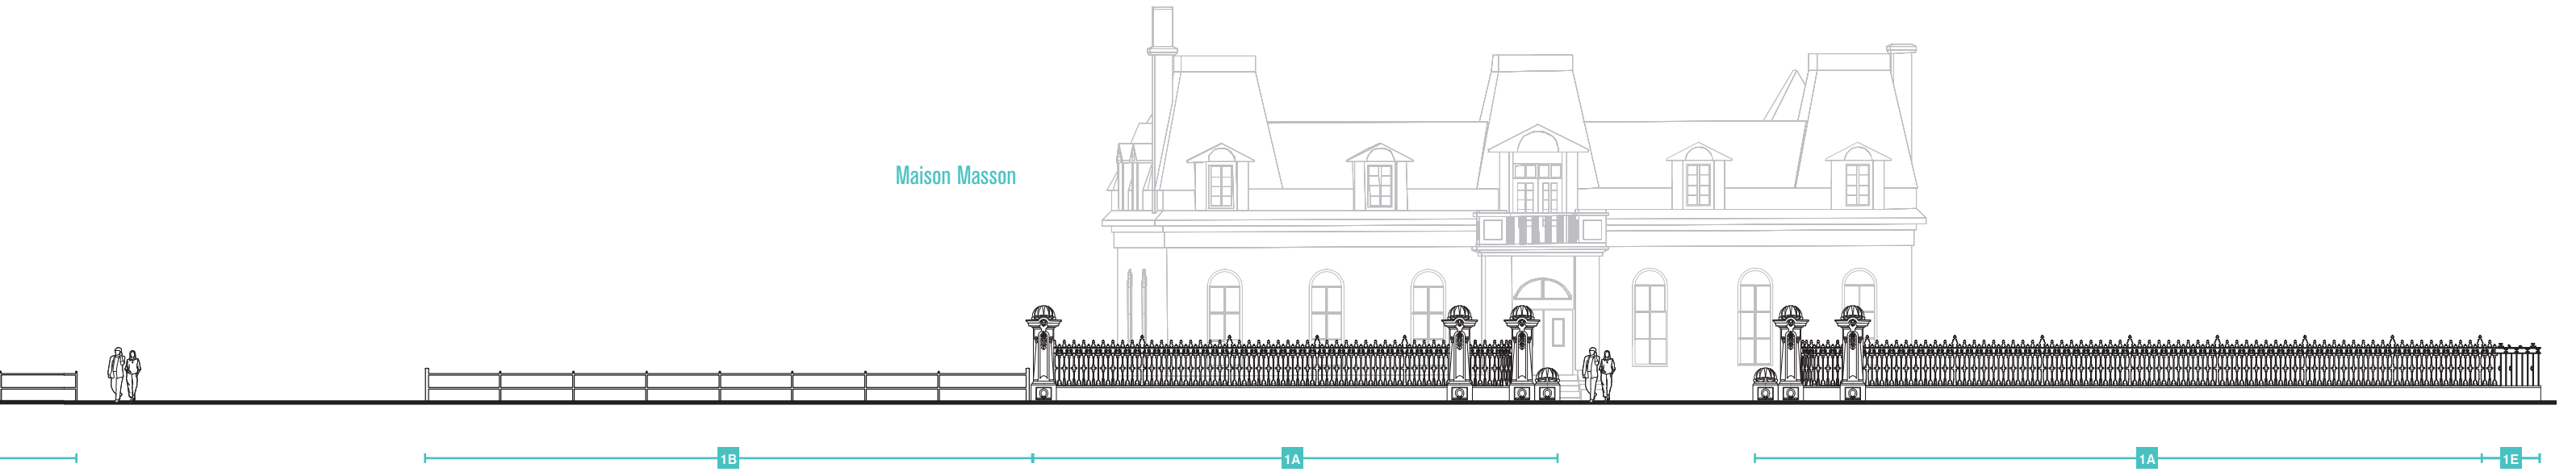
1. ÉLÉVATION BOULEVARD RENÉ-LEVESQUE

Clôtures, murets et portails partiels constituant des éléments de rappel de l'établissement de la bourgeoisie montréalaise dans le secteur à la fin du XIX^e siècle.

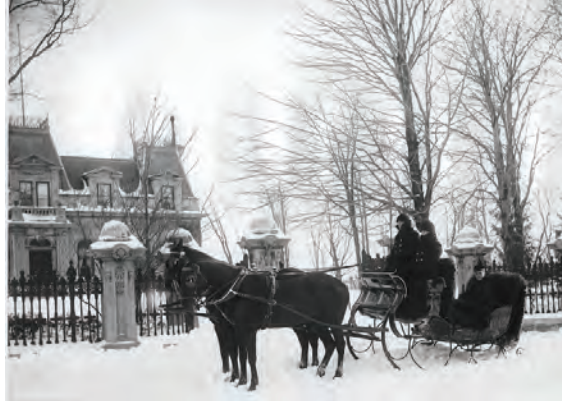
1A. DÉTAILS | ÉLÉVATION BOULEVARD RENÉ-LEVESQUE ÉCHELLE 1:50

Description : Clôture ornementale en fer forgé sur socle en pierre naturelle. Six grands piliers en pierre marquent l'entrée, quatre ont conservés leur forme originale et deux ont perdu leur base.

Date de construction : Probablement d'origine (on aperçoit ces éléments sur la photo historique de 1895).

État : Le fer forgé présente un état de rouille avancé et s'effrite. Les éléments en pierre naturelle sont souillés et parfois instables mais leur état général est bon.

Autres commentaires : Le portail central a été modifié. Le pilier central et les portes en fer forgé sont manquants.

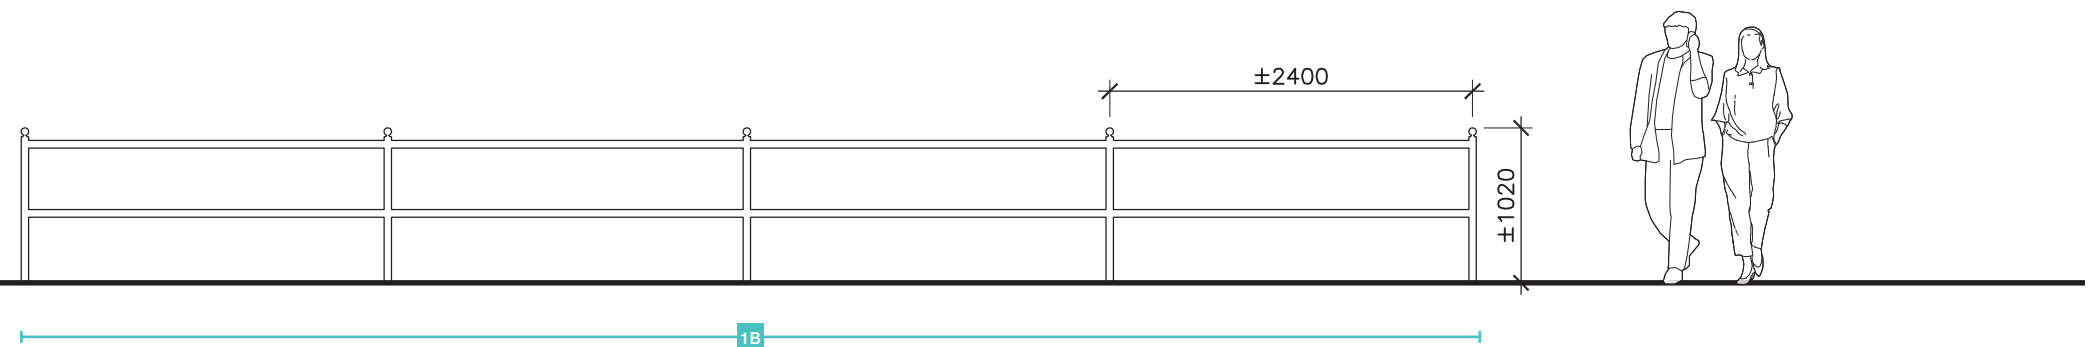
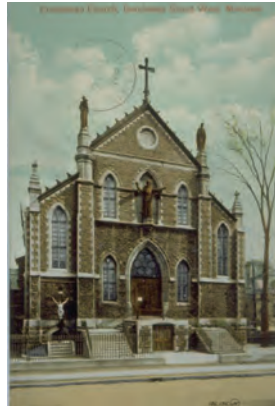
1C. DÉTAILS | ÉLÉVATION BOULEVARD RENÉ-LEVESQUE

Description : Petite portion de clôture ornementale à fleurons en fer forgé sur assise en pierre naturelle (longueur moins de 2,5m).

Date de construction : Inconnue. Cependant l'image ancienne ci-contre démontre qu'il s'agit probablement du type de clôture qui se déployait devant le couvent et la chapelle originalement.

État : Le fer forgé présente un état de rouille avancé et s'effrite. L'assise en pierre naturelle est souillée mais son état général est bon. Quelques fleurons sont manquants.

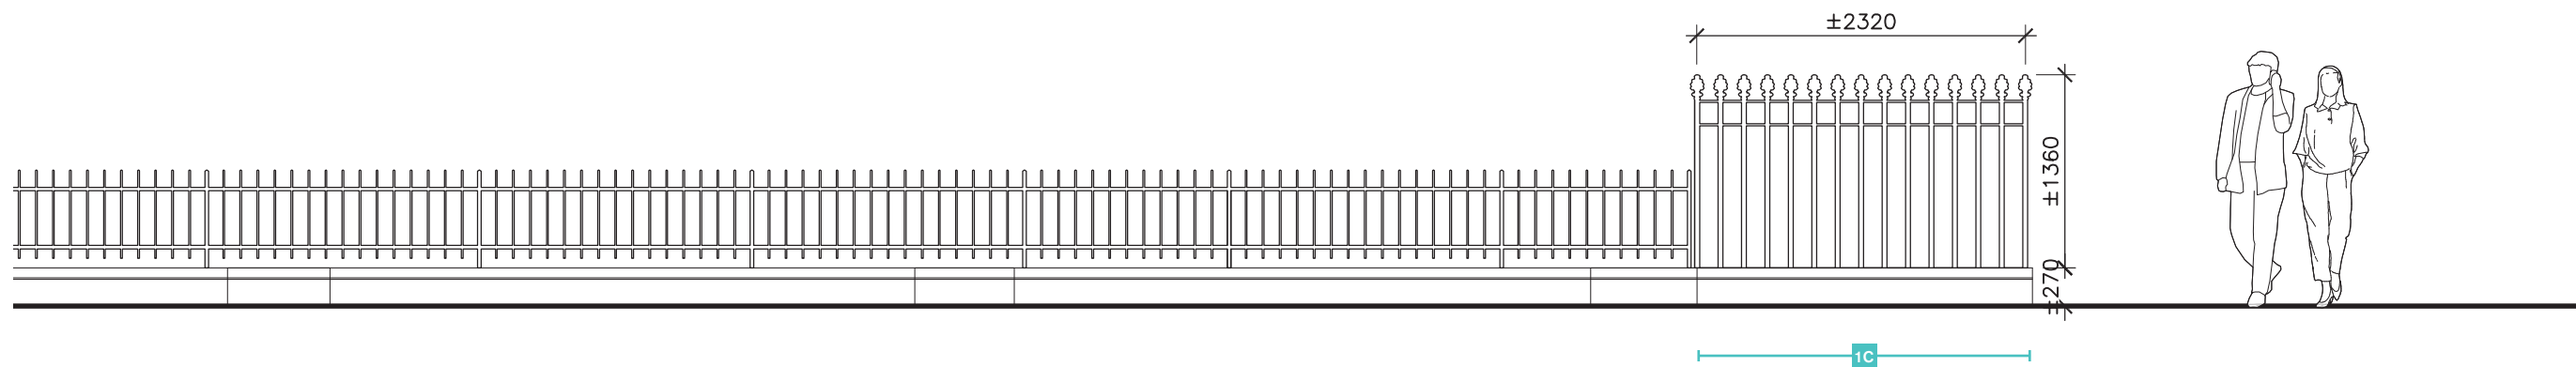
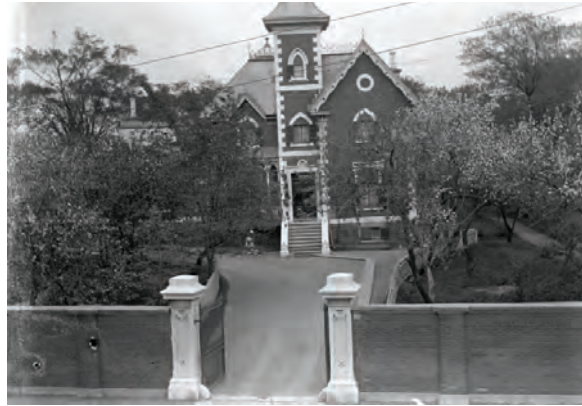
Description : Clôture en acier peint sans détails ni ornementation sur assise en pierre naturelle.

Date de construction : Assise en pierre naturelle datant fort probablement d'une période antérieure au XX^e siècle, comme en témoigne la photographie de 1925, alors que cette même base était surmontée d'une murale de briques dans les mêmes tonalités que la maison Judah. La date de construction de la clôture reste inconnue.

État : L'acier présente de la rouille mais ne s'effrite pas. Les éléments en pierre naturelle sont souillés et parfois instables mais leur état général est bon.

Autres commentaires : Les pilastres en pierre naturelle qui marquaient l'entrée sont manquants.

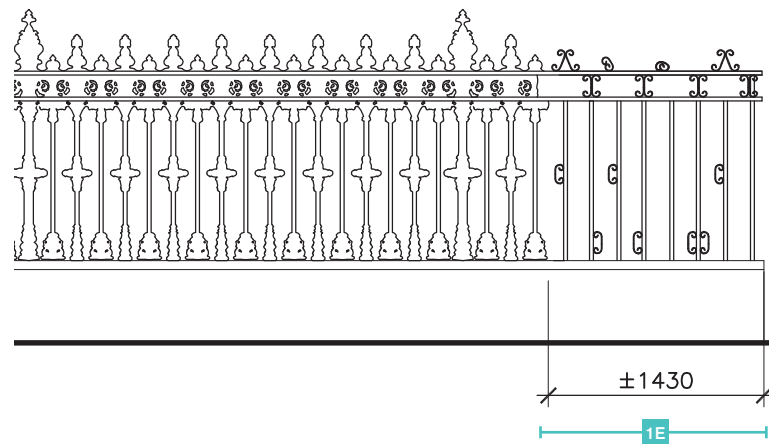
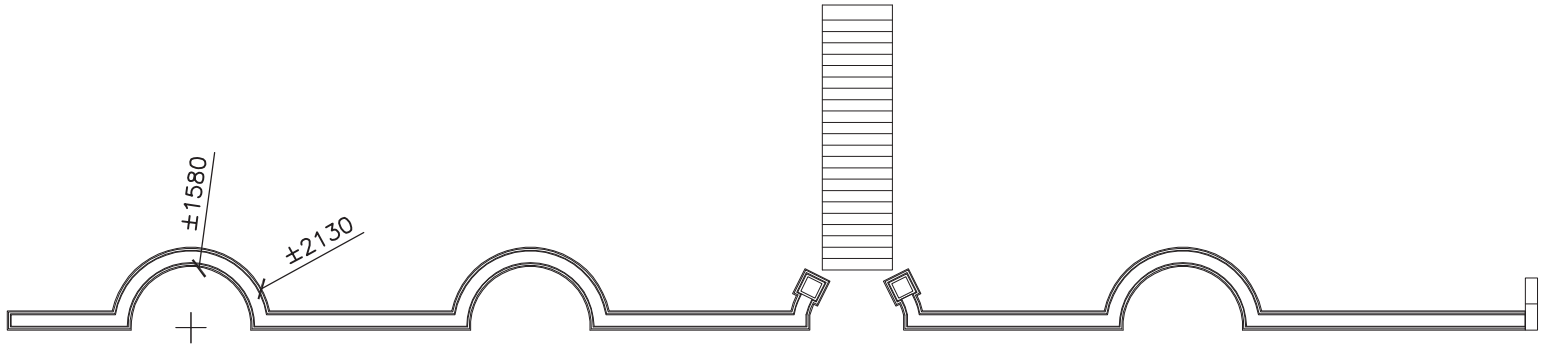
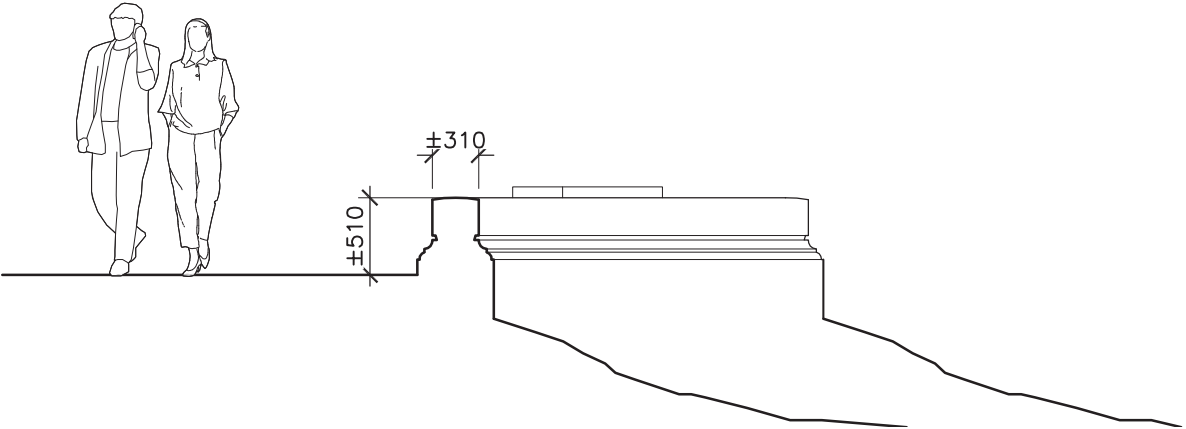
2. EMMARCHEMENT ET MURET DE PIERRE NATURELLE

Description : Emmarchement et muret en pierre naturelle.

Date de construction : Le muret et l'emmarchement datent du XIX^e siècle, comme en témoigne le plan de la propriété réalisé pour John Hope en 1891.

État : Le muret de soutènement en pierre naturelle est en assez bon état. Certaines pierres sont souillées entre autre par des graffitis et certaines semblent instables. L'escalier central conduisant vers le bas de la falaise est en état moyen.

Autres commentaires : Certaines pierres seraient d'origine alors que d'autres seraient recueillies à même certains aménagements paysagers ou constructions anciennes du site (réemploi).

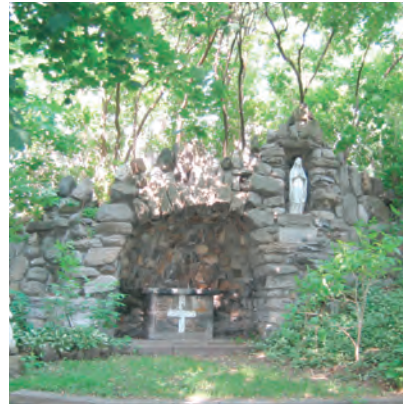
Description : Emmarchement et grotte en pierre naturelle.

Date de construction : Grotte en l'honneur de la Vierge et de Sainte-Bernadette Soubirous. Date probablement de l'époque de sa canonisation (1952). L'emmarchement date possiblement de la même époque.

État : Les éléments en pierre naturelle sont souillés et parfois instables mais leur état général est bon.

Autres commentaires : Construction en pierres naturelles, certaines potentiellement recueillies à même certains aménagements paysagers ou constructions anciennes du site (réemploi).
