Lieu historique national du Canada du canal de Lachine

INVENTAIRE ARCHÉOLOGIQUE, BASSINS Nos. 1, 2 et 3
CANAL DE LACHINE, SITE 612G,

Janvier 2009

**INVENTAIRE ARCHÉOLOGIQUE
DES BASSINS Nos. 1, 2 ET 3, MONTRÉAL (612G-16A)**

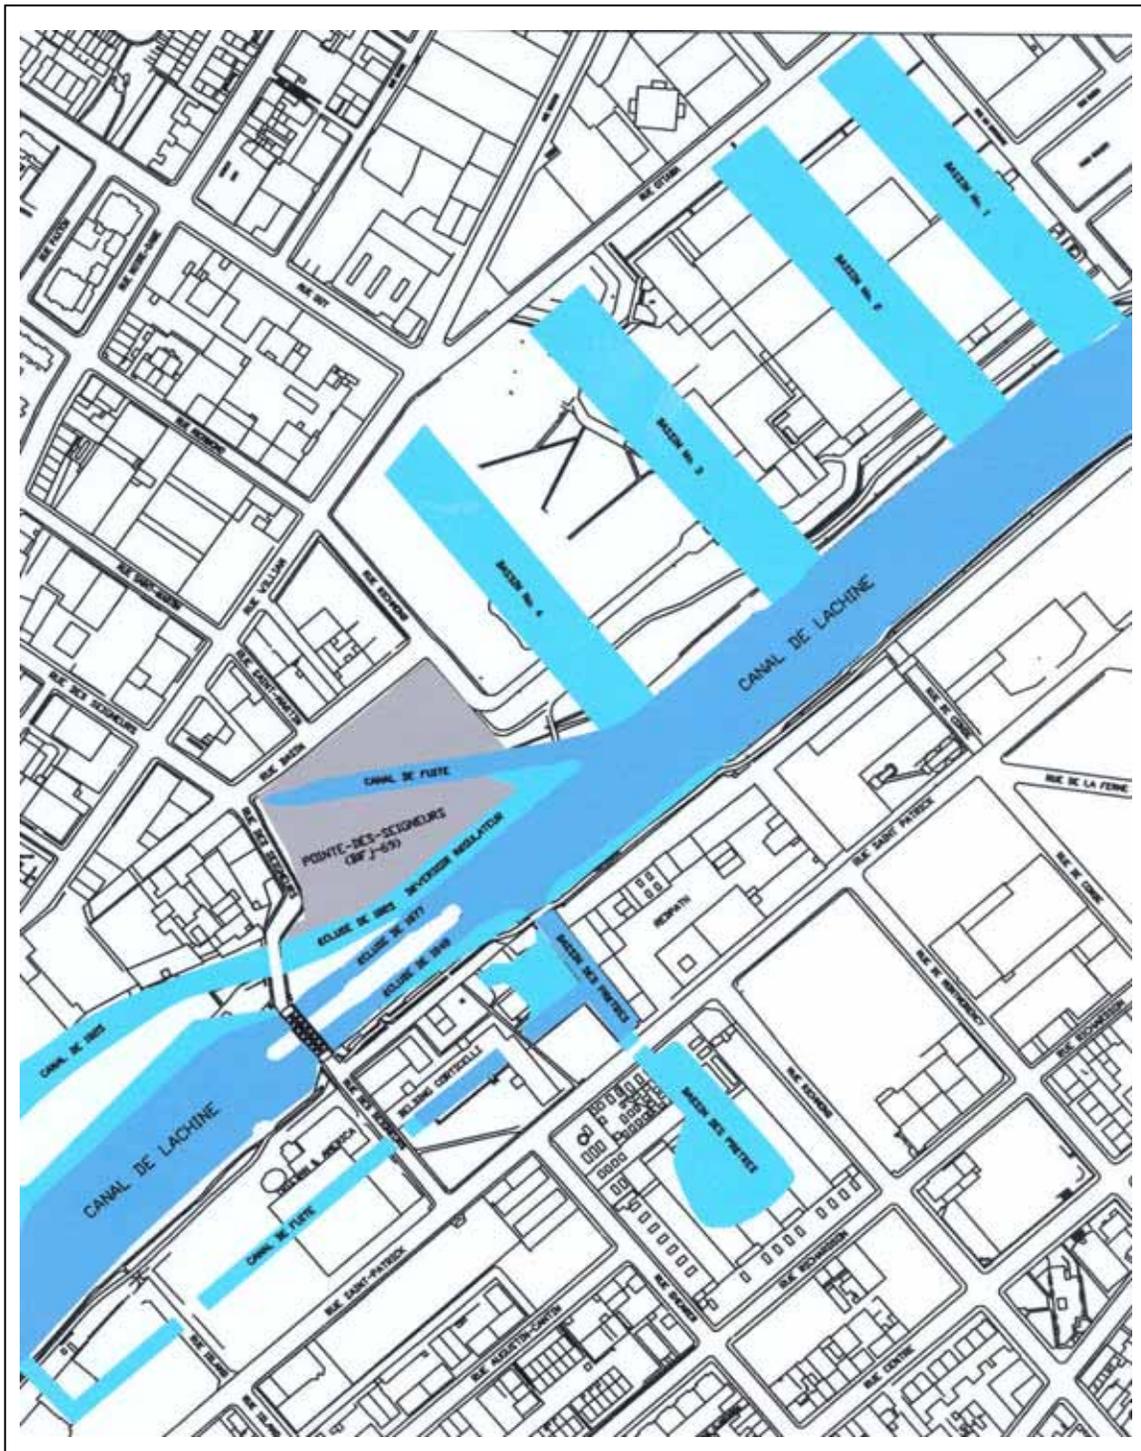
Figure 1 : Plan illustrant l'aire d'étude et les différents ouvrages hydrauliques du secteur Saint-Gabriel du canal de Lachine. (Source Ville de Montréal, section géomatique, SACL inc.)

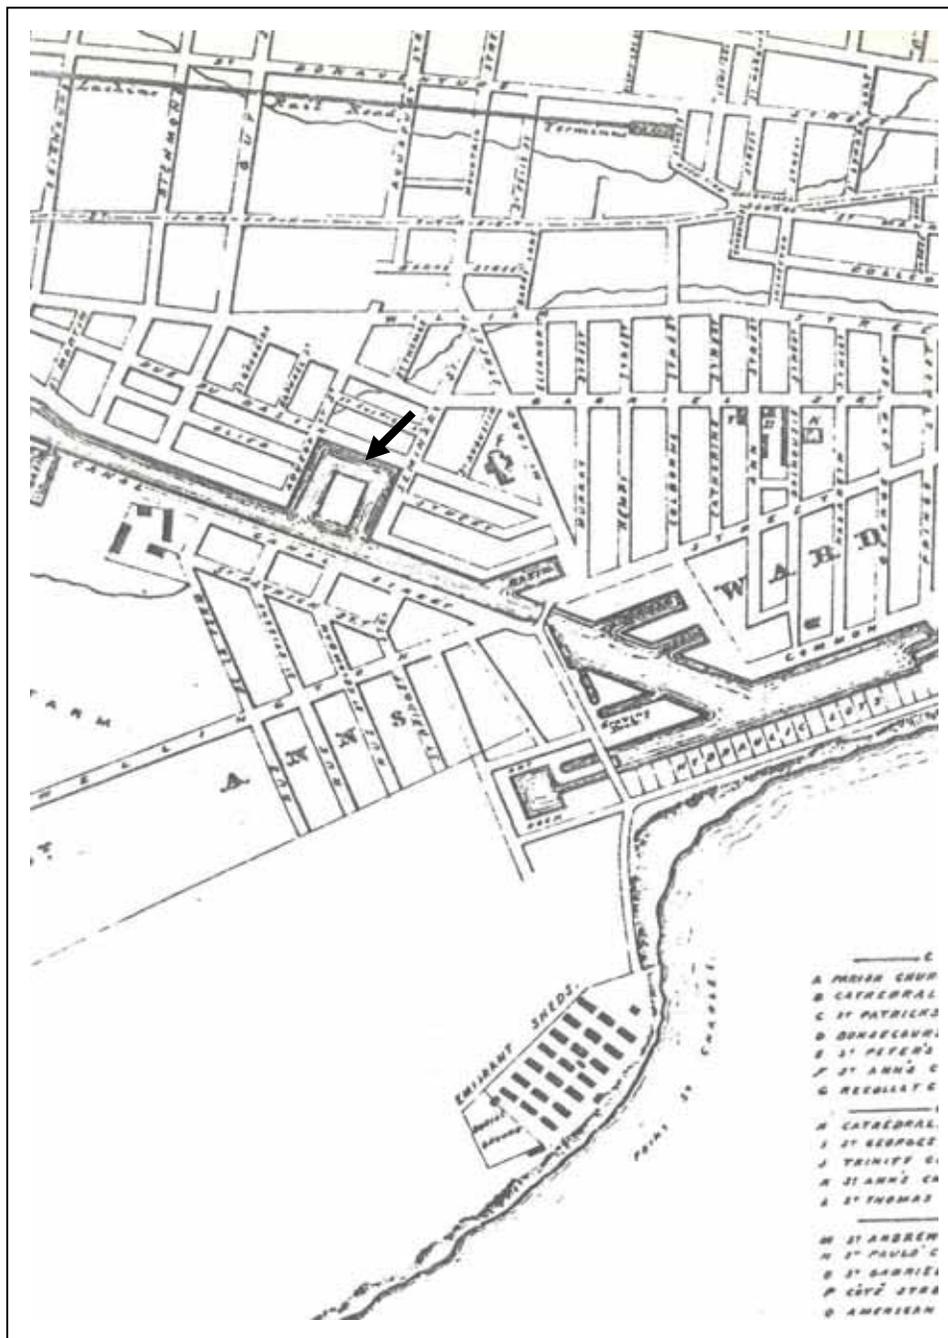
Figure 2 : Le plan de 1851 montre la localisation du bassin Saint-Gabriel et de l'île artificielle formée par les bassins 1 et 2 qui se profilent au sud de la rue Basin. (Map of the City of Montreal Shewing the Latest Improvements, completed and drawn by W.H. McKenzie, Deputy Provincial Surveyor, Montreal 1851. A.P.C. Collection nationale de Cartes et Plans, Cote n° H3/340).

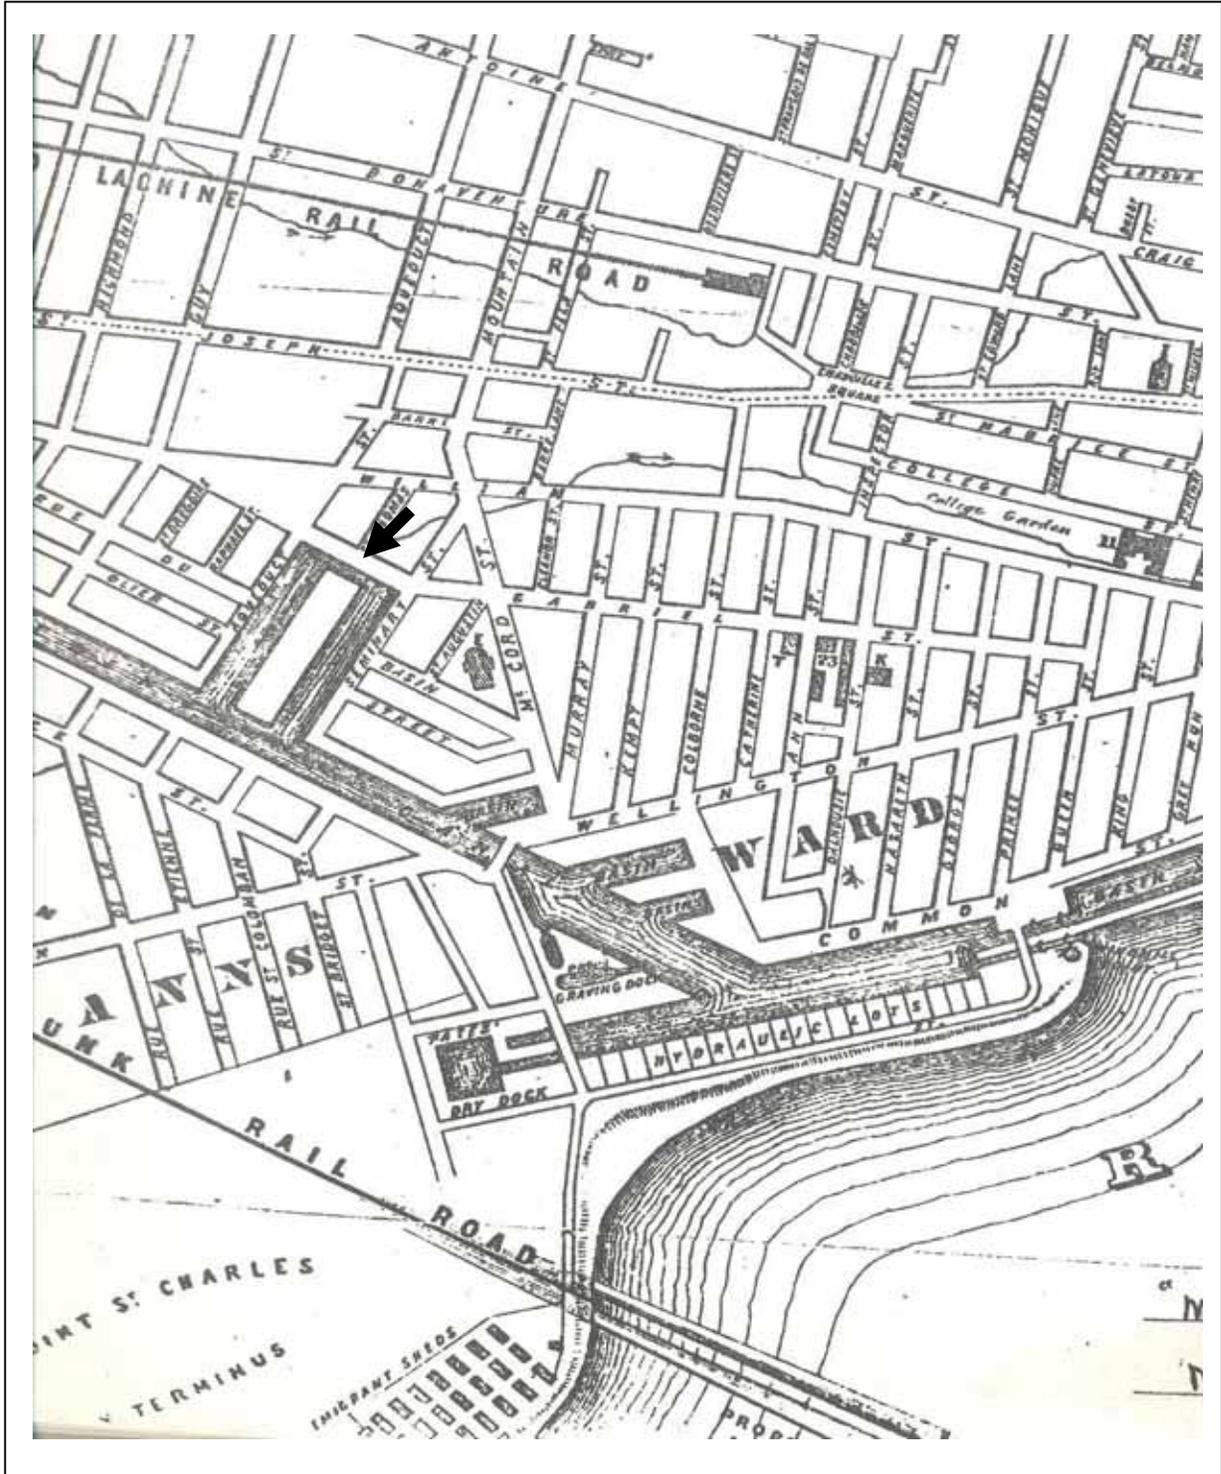
Figure 3 : Le plan de 1853 précise les nouvelles limites du bassin Saint-Gabriel qui atteignent désormais la rue Ottawa du côté nord. (Map of the City of Montreal with the Latest Improvements. J. Duncan, Montreal 1853, Lith. Of Endicott & Co. N.Y. (Mc Gill University library, rare book department , Cote n° G82m, 1853, Map Collection).

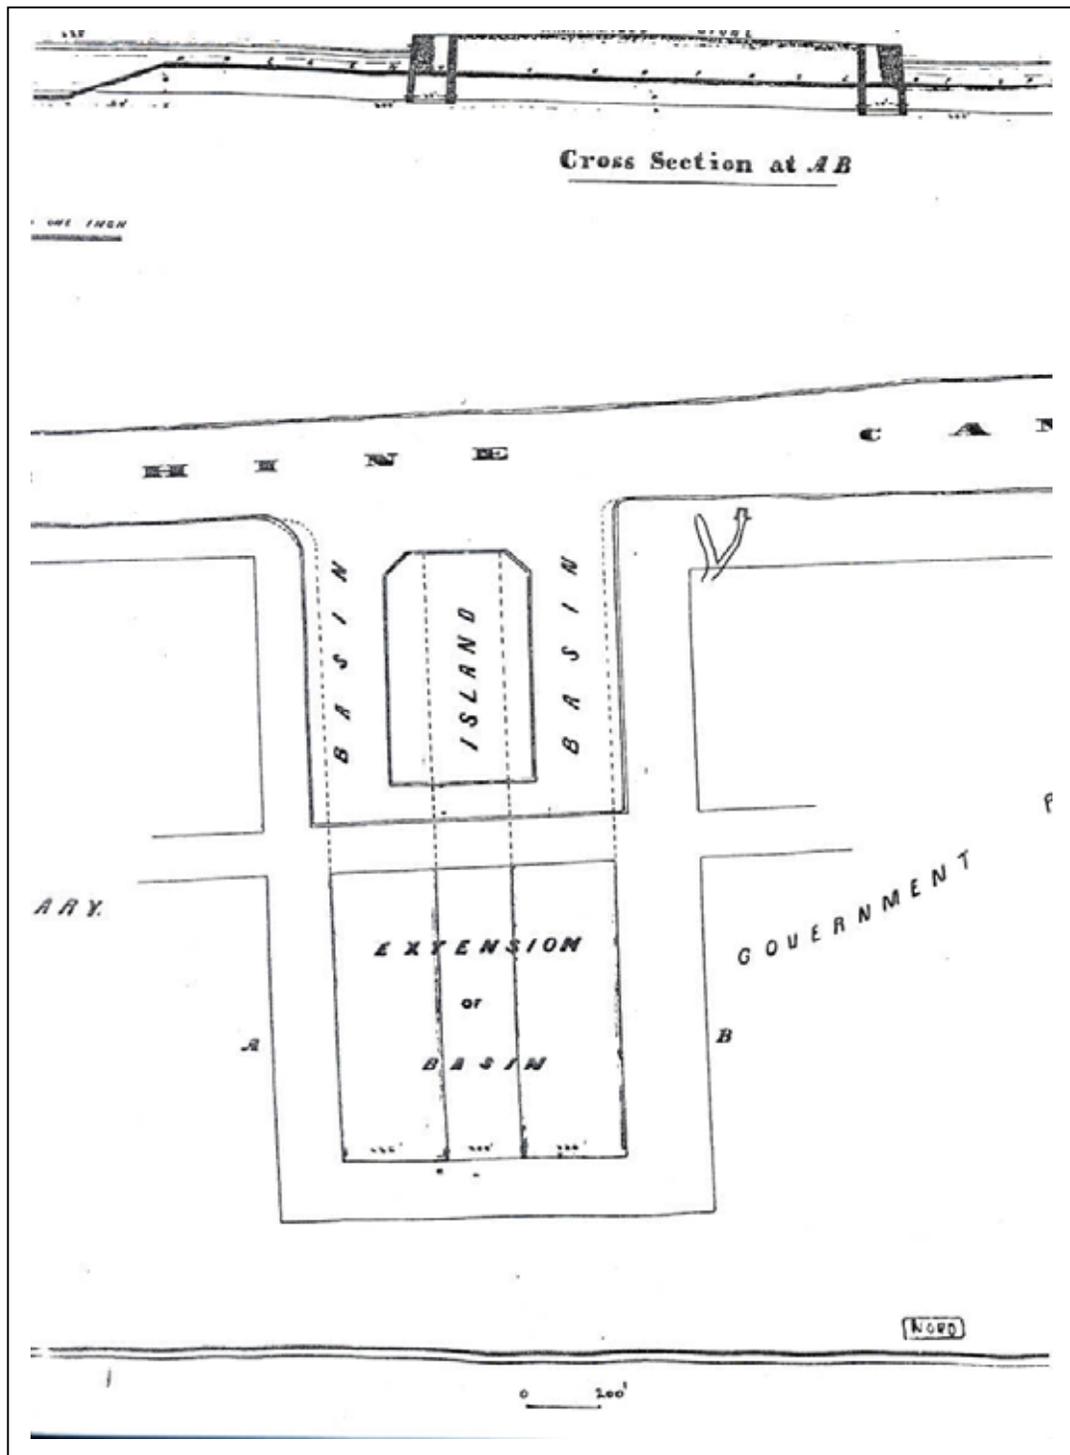
Figure 4: Extrait d'un plan daté de 1860 illustrant le projet d'aménagement des bassins No. 1 et 2 à l'emplacement du bassin Saint-Gabriel. (Proposed Plan for completing St-Gabriel Basin Lachine Canal, John Sippell, Supertintending Engineer, Montreal, 2 avril 1860).

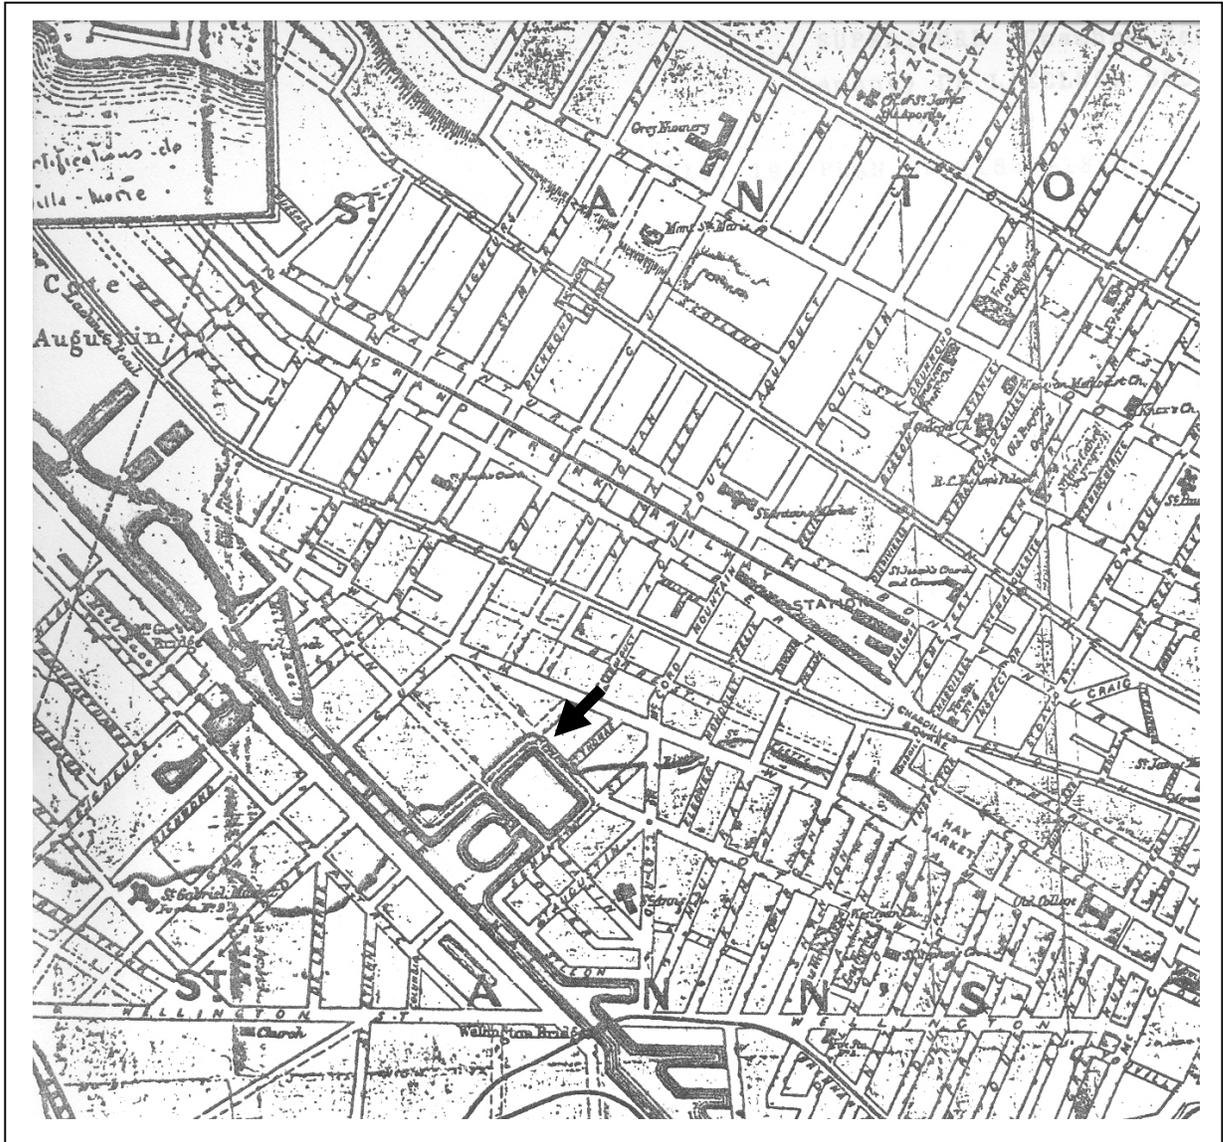
Figure 5: Le plan de 1872 montre que le bassin Saint-Gabriel possède toujours le même aspect que lors de la publication du projet de Sippel en 1860. Map of the Island and City of Montreal, 1872⁹. (Government of Canada, in the year 1872, by John Johnston, C.E., in the Office of the Minister of Agriculture. Mc Gill University library, rare book department, Cote n°280MZJ64, 1872, Map Collection).

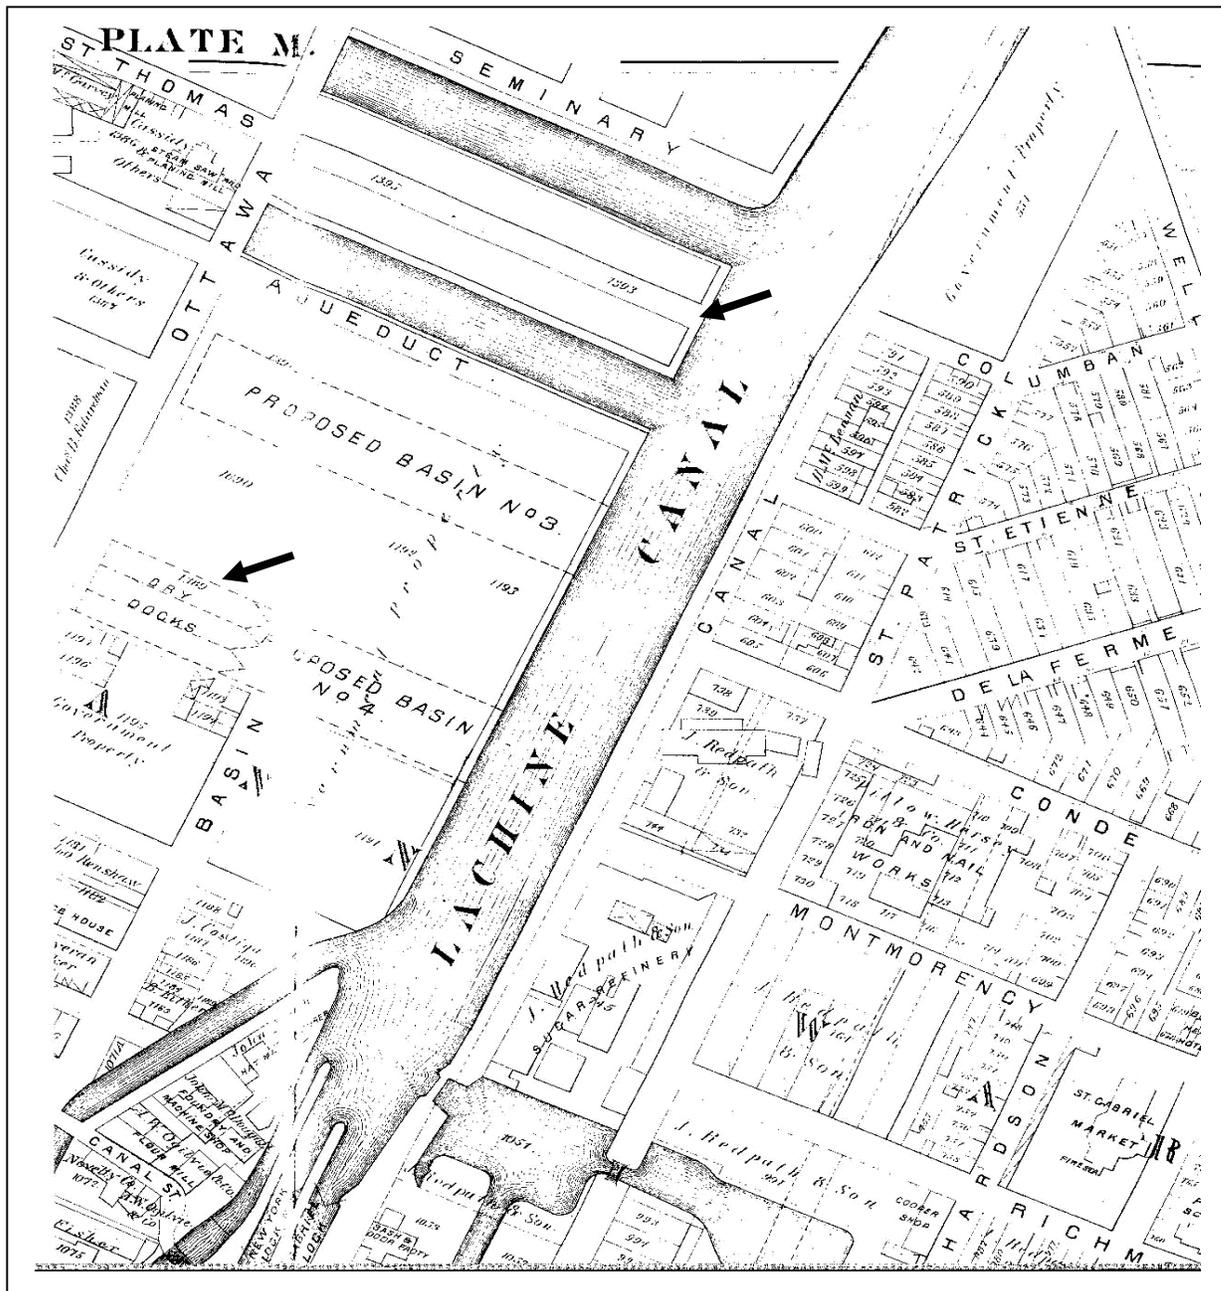
Figure 6 : Le plan de Hopkins en 1879 confirme l'aménagement des bassins Nos. 1 et 2 à l'emplacement de l'ancien bassin Saint-Gabriel, et identifie l'emplacement des futurs bassin No. 3 et 4. La flèche du haut montre deux entrepôts qui sont construits entre les bassins Nos. 1 et 2. Plus à l'ouest, la flèche du bas pointe vers le modèle proposé pour le bassin No. 4 qui présente deux cales sèches (Dry docks) à l'extrémité nord de l'ouvrage. (Hopkins, Henri Whitmer / 0205-007, 012 / 1879, plate M, BNQ, MIC A1316).

En 1879, les bassins 1 et 2 sont désormais construits entre les rues du Séminaire (Seminary) à l'est et de l'Aqueduc (Aqueduct) à l'ouest (figure 6, réf. Pot. Lach. 1655). Le plan de Hopkins en 1879 illustre même le projet de creusement de deux nouveaux bassins à l'ouest des bassins Nos. 1 et 2. On note alors une certaine intensification du bâti dans le secteur à l'étude. Deux entrepôts sont entre autres visibles entre les bassins Nos. 1 et 2 (réf. Pot. Lach. 746).

Les bassins Nos. 3 et 4 seront construits en 1883 par la firme Rodgers et Farrel¹¹ (réf. Pot.Lach 145 et 1650). Des bâtiments antérieurs aux nouveaux bassins occupent cette zone entre 1879 et 1881 au nord-ouest et nord-est de l'emplacement désigné du bassin No. 4 (figure 6 et 7, réf. Pot. Lach. 727, 953). Ces bâtisses érigées sur les terrains du gouvernement provincial qui en est propriétaire depuis 1857¹² empiètent sur le tracé du bassin No. 4 et seront forcément démolis lors de sa construction (figure 8). Les dimensions et la fonction des nouveaux bassins sont similaires à celles des bassins Nos. 1 et 2, à l'exception du bassin No. 4 qui doit être doté de deux cales sèches à son extrémité nord. Il n'existe toutefois aucune donnée historique qui confirme la construction de ces cales sèches à l'époque.

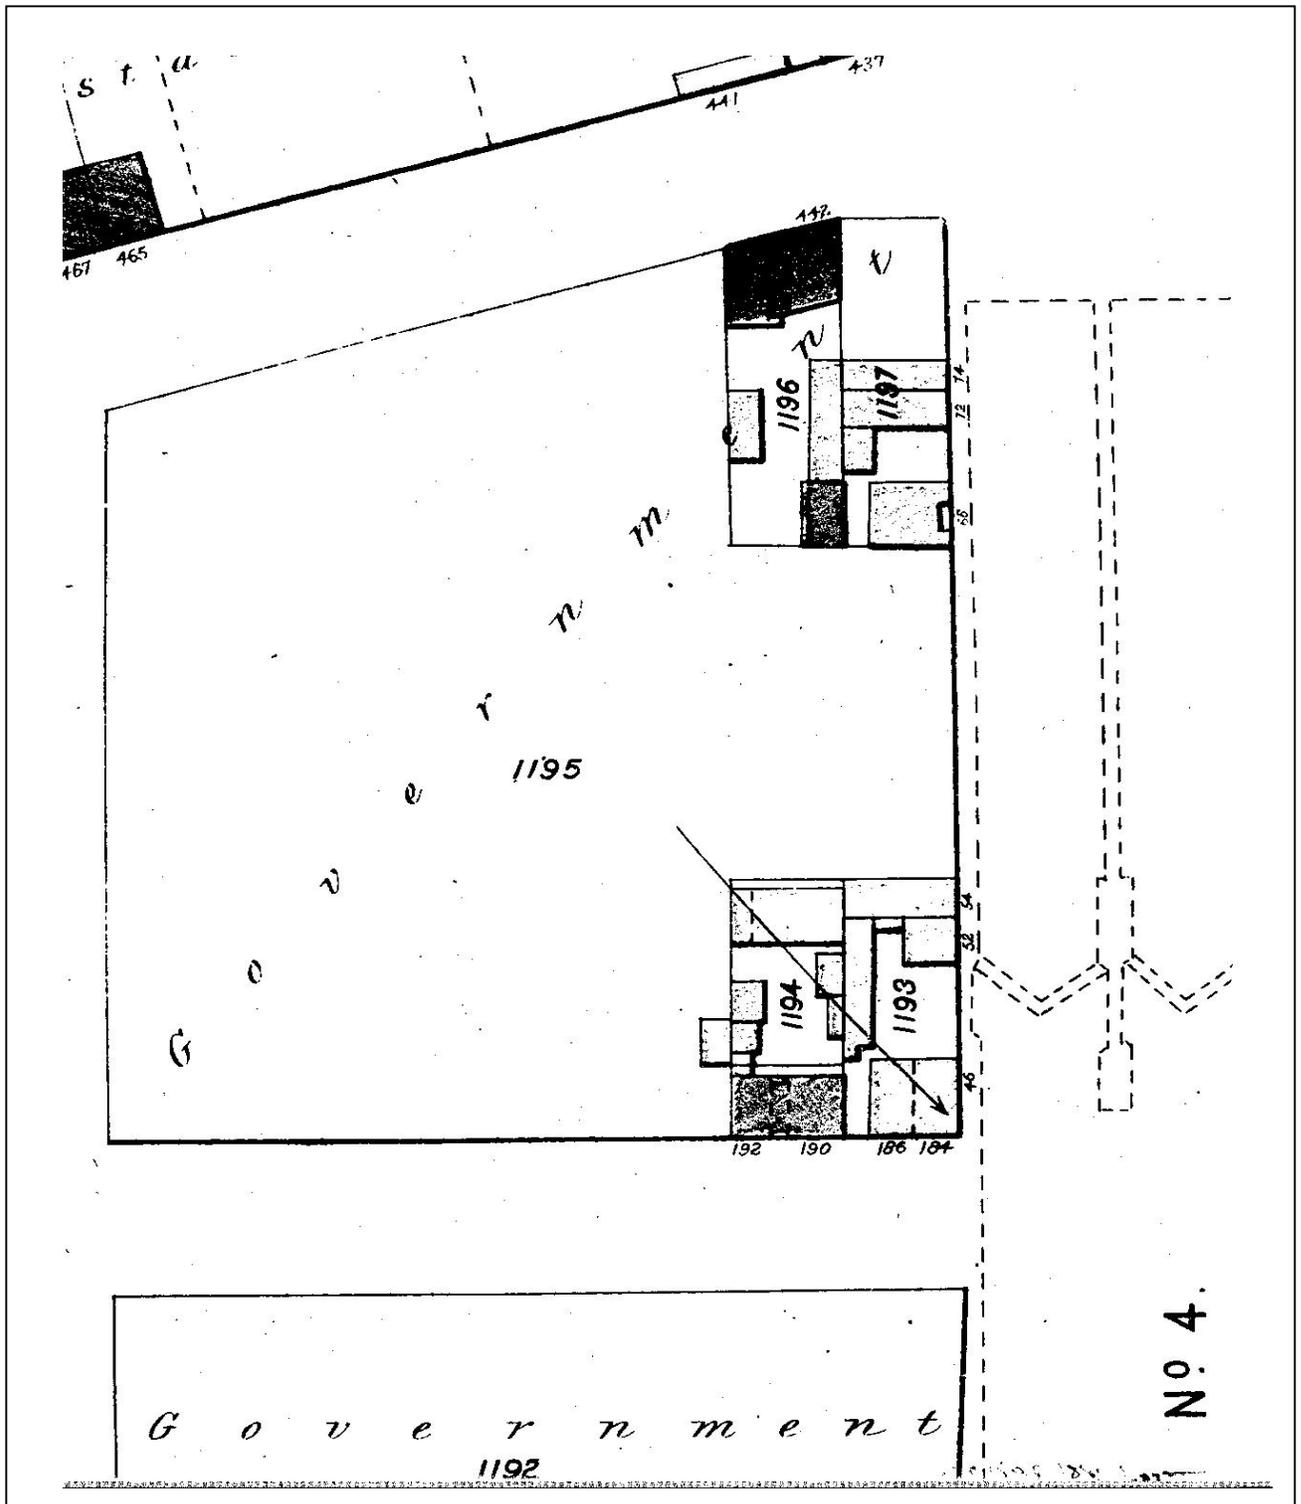
Figure 7 : Le plan de Goad en 1881 indique une certaine intensification du bâti sur les lots 1193, 1194, 1196, 1197 immédiatement à l'ouest de la zone prévue pour la construction du bassin No. 4. À cette époque, le bassin No. 4 et les cales -sèches sont encore au stade de projet. (Goad, Charles E. / 0334-021, 022, 023 / 1881 / plate 22. BNQ NMC 16376).

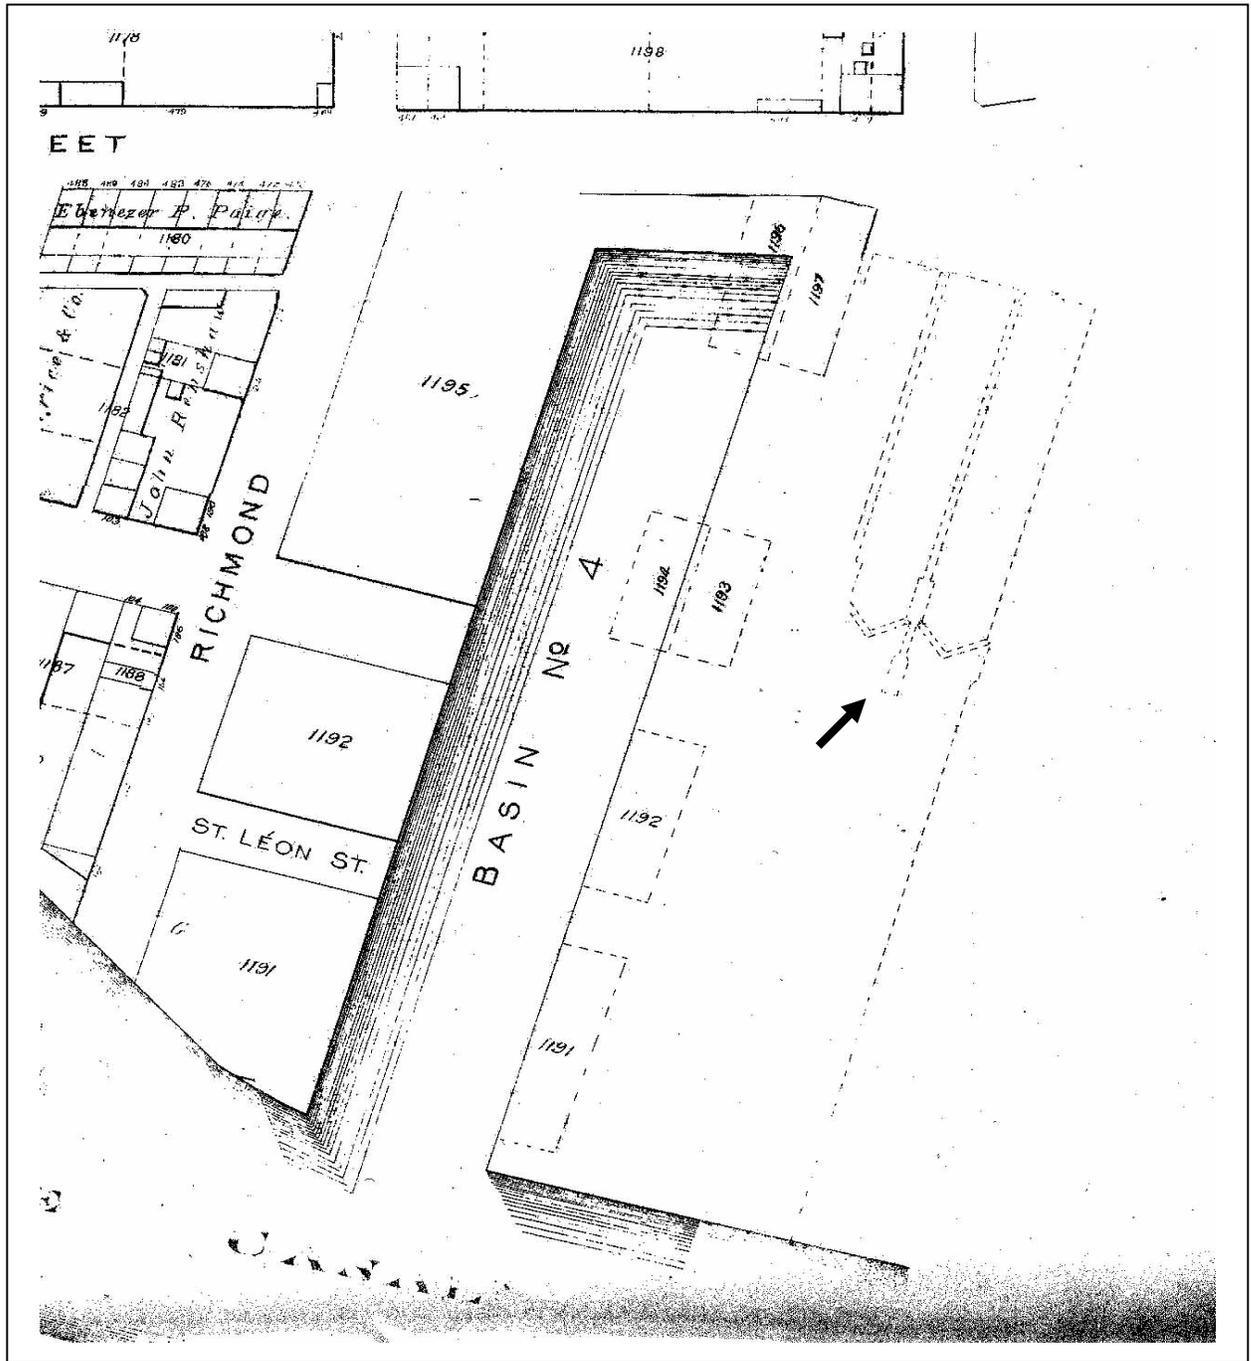
Figure 8 : Le bassin No. 4 est illustré sur le plan de Goad en 1890, mais l'emplacement des cales sèches semble avoir été repoussé à l'est du bassin. (Goad, Charles E/ 0206-035/ 1890/ vol. 1, plate 22. BNQ NMC 16368)

Le plan de Goad en 1890 illustre toujours les cales sèches qui y sont représentées en pointillés à l'est du bassin et qui semblent encore à l'état de projet, alors que la limite est du bassin n'est pas dessinée (figure 8). Ceci suggère peut-être que les autorités n'avaient pas encore statuées sur la localisation précise de ces cales sèches. Un ensemble de nouveaux bâtiments est cartographié dans la zone située entre les bassins Nos. 3 et 2 (figure 9, réf. Pot. Lach. 952). Une autre bâtisse isolée a vue sur la rue Ottawa.

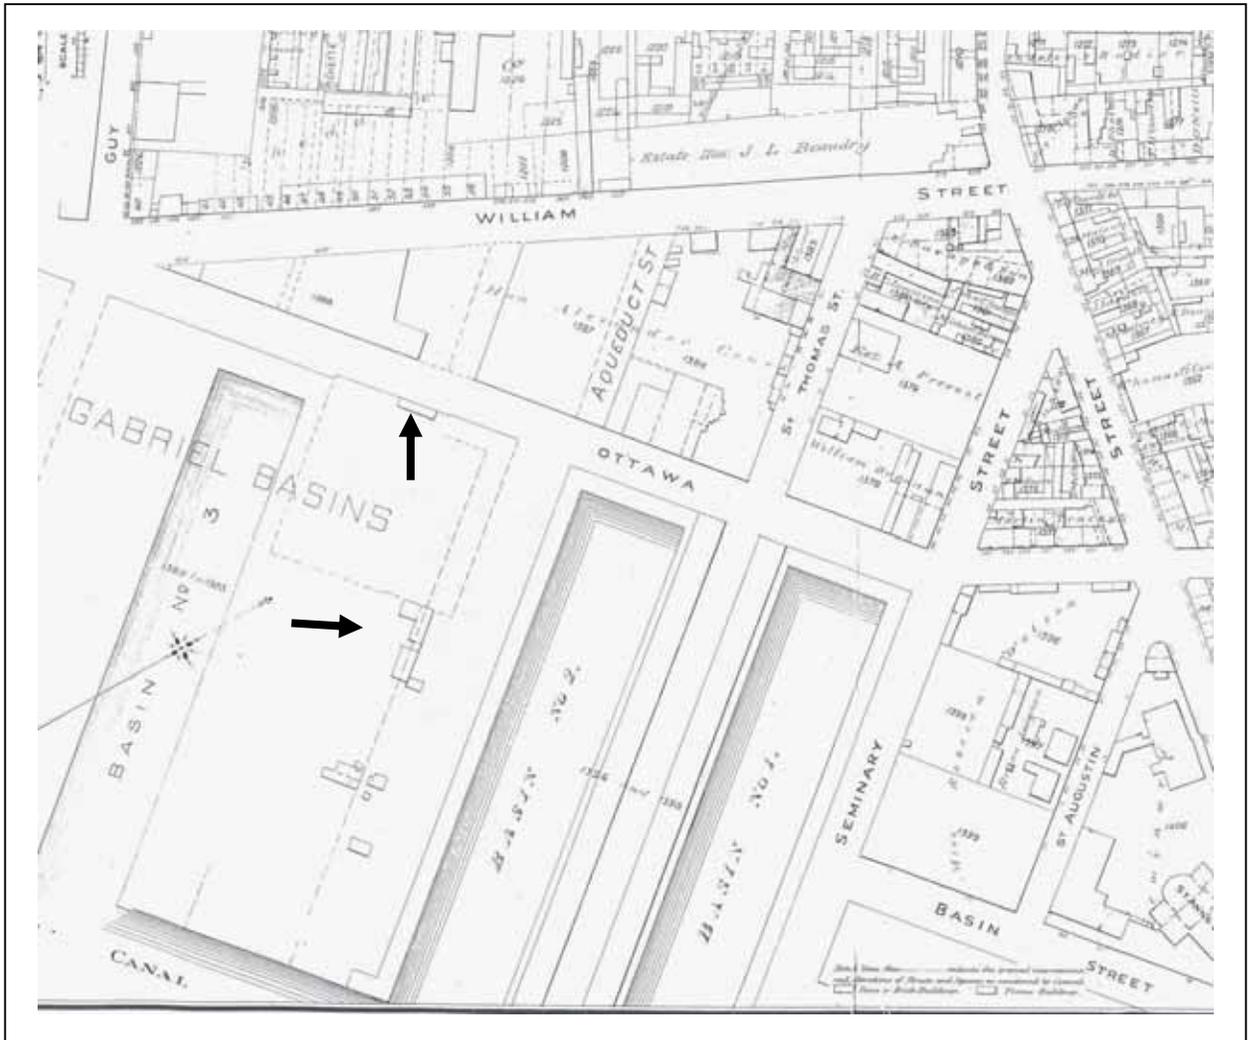
Figure 9 : De nouveaux bâtiments sont construits dans la zone située entre les bassins No. 3 et No. 2. Un autre bâtiment a front sur la rue Ottawa. (Goad, Charles E/ 0206-035/ 1890/ vol. 1, plate 23. BNQ NMC 16368)

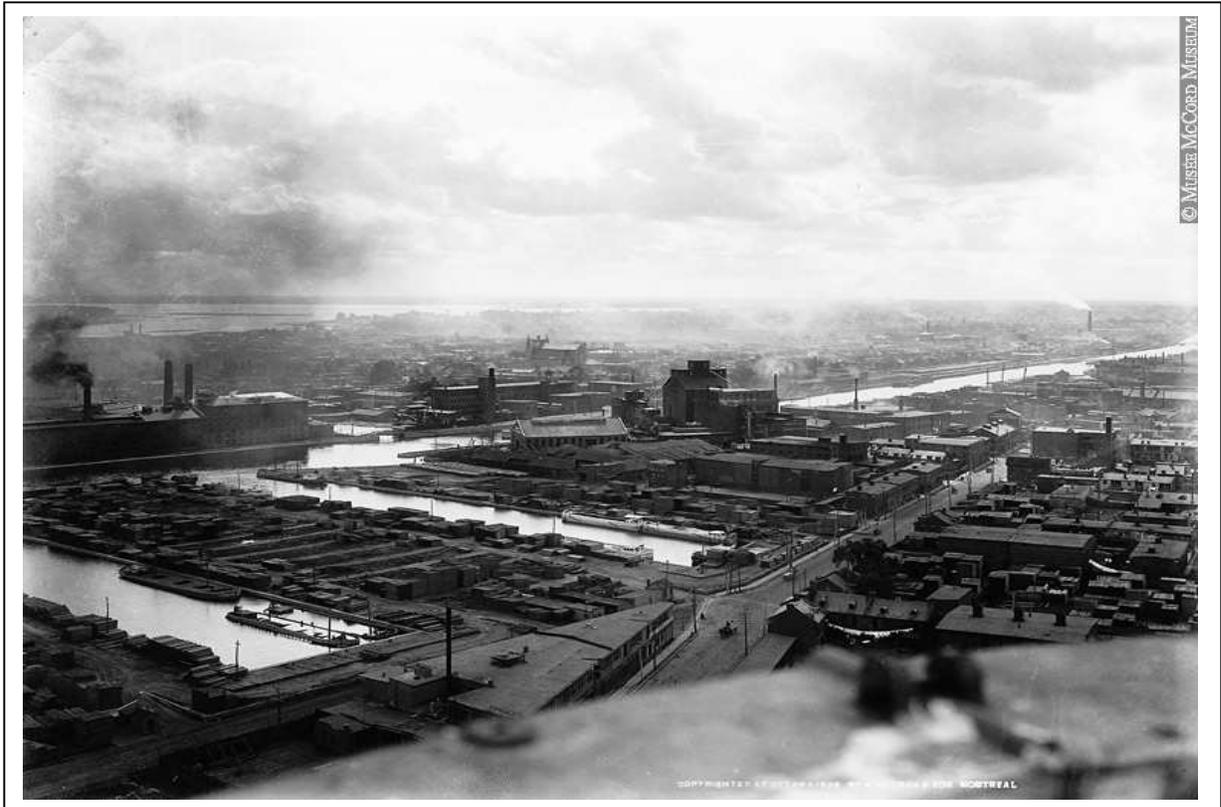
Figure 10: Vue panoramique prise depuis la cheminée de la centrale électrique de la Montreal Street Railway en 1896. On aperçoit le bassin 3 à l'avant-plan, puis le bassin 4 aménagé en marge de Pointe-des-Seigneurs. (Archives photographiques Notman, Musée Mc Cord, cliché 2944)

En 1906, selon le rapport de J. Duff¹³, le site fourmille alors d'activités à tel point qu'il est difficile d'y trouver de l'espace sur les quais (figure 10):

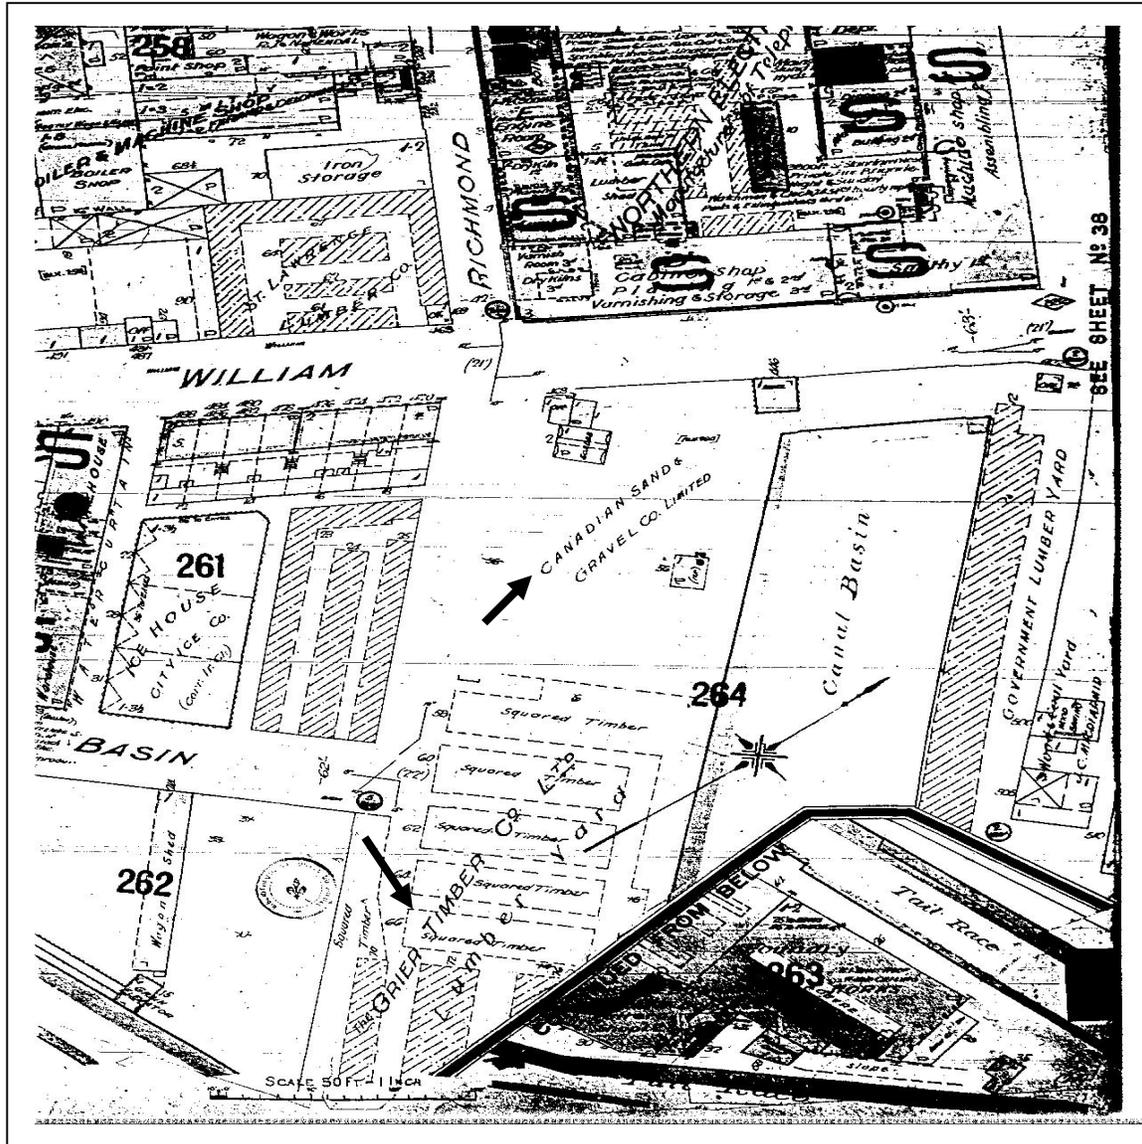
Figure 11 : Le plan de Goad en 1909 identifie la *Grier Jimber Co. Ltd* sur la berge sud-ouest du bassin 4. La section nord du terrain est occupée par la *Canadian Sand & Gravel Co. Ltd*. (Goad, Charles E. / 0334-021, 022, 023 / 1909 / plate 37. BNQ NMC16064)

Le plan de Goad de 1909 (figure 11) indique que la cour à bois de la *Grier Jimber Co. Ltd* s'est installée dans la zone sud-ouest du bassin No. 4. Selon l'étude de potentiel archéologique du canal de Lachine, cette compagnie poursuivra ses activités jusqu'en 1933¹⁴ avant d'être remplacée par l'entreprise *Chicago Tribune Transportation Co.* Cette compagnie occupera les lieux jusqu'en 1949¹⁵ puis fera place à la *Quebec & Ontario Transportation Co. Ltd* qui cessera ses activités vers 1960¹⁶. Ce plan de 1909 précise également que la *Canadian Sand & Gravel Co. Ltd* occupe alors la section située au nord-ouest du bassin No. 4 (réf. Pot. Lach. 730, 731). Immédiatement au nord de la cour à bois de la *Grier*, se trouve un petit bâtiment non identifié (Entrepôt ?). Dans le même axe, mais plus au nord, se dresse un réservoir (?) carré qui porte la mention *Steel* et qui marque l'entrée ouest du bassin No. 4.

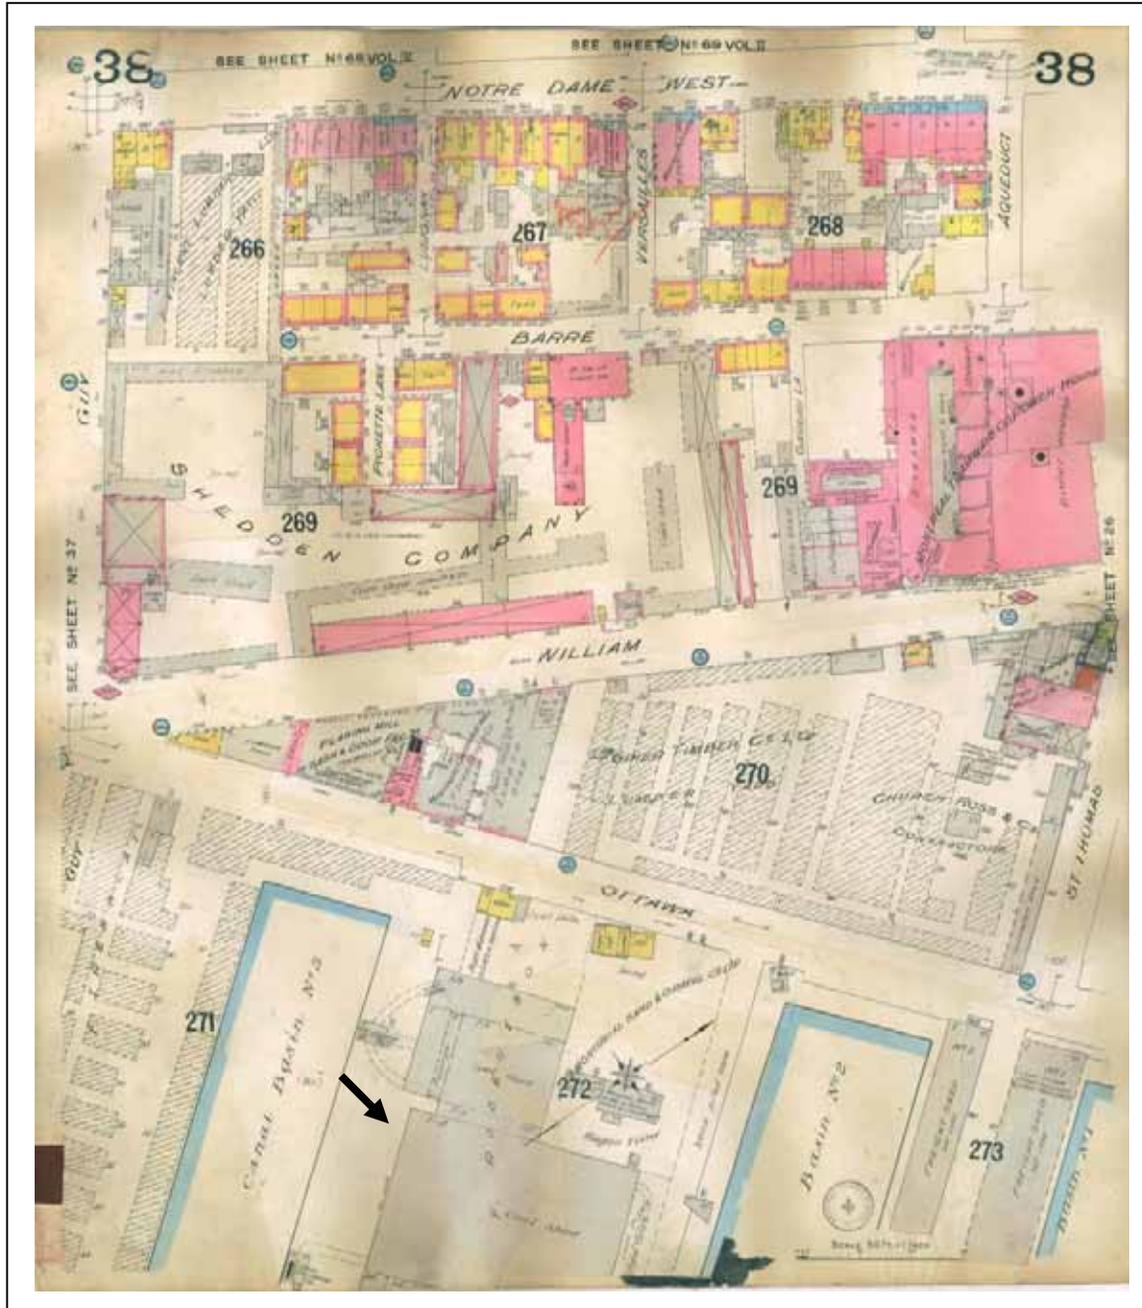
Figure 12 : Le plan de Goad en 1909 identifie entre les bassins No. 3 et No. 2, l'entrepôt de charbon de la *Robertson* et les bureaux de la compagnie (*office*) de front sur la rue Ottawa. La partie nord-est de la zone est occupée par les bureaux de la *Montreal Sand & Gravel Co.* et un atelier d'usinage. (Goad, Charles E. / 0334-021, 022, 023 / 1909 / plate 37. BNQ NMC16064).

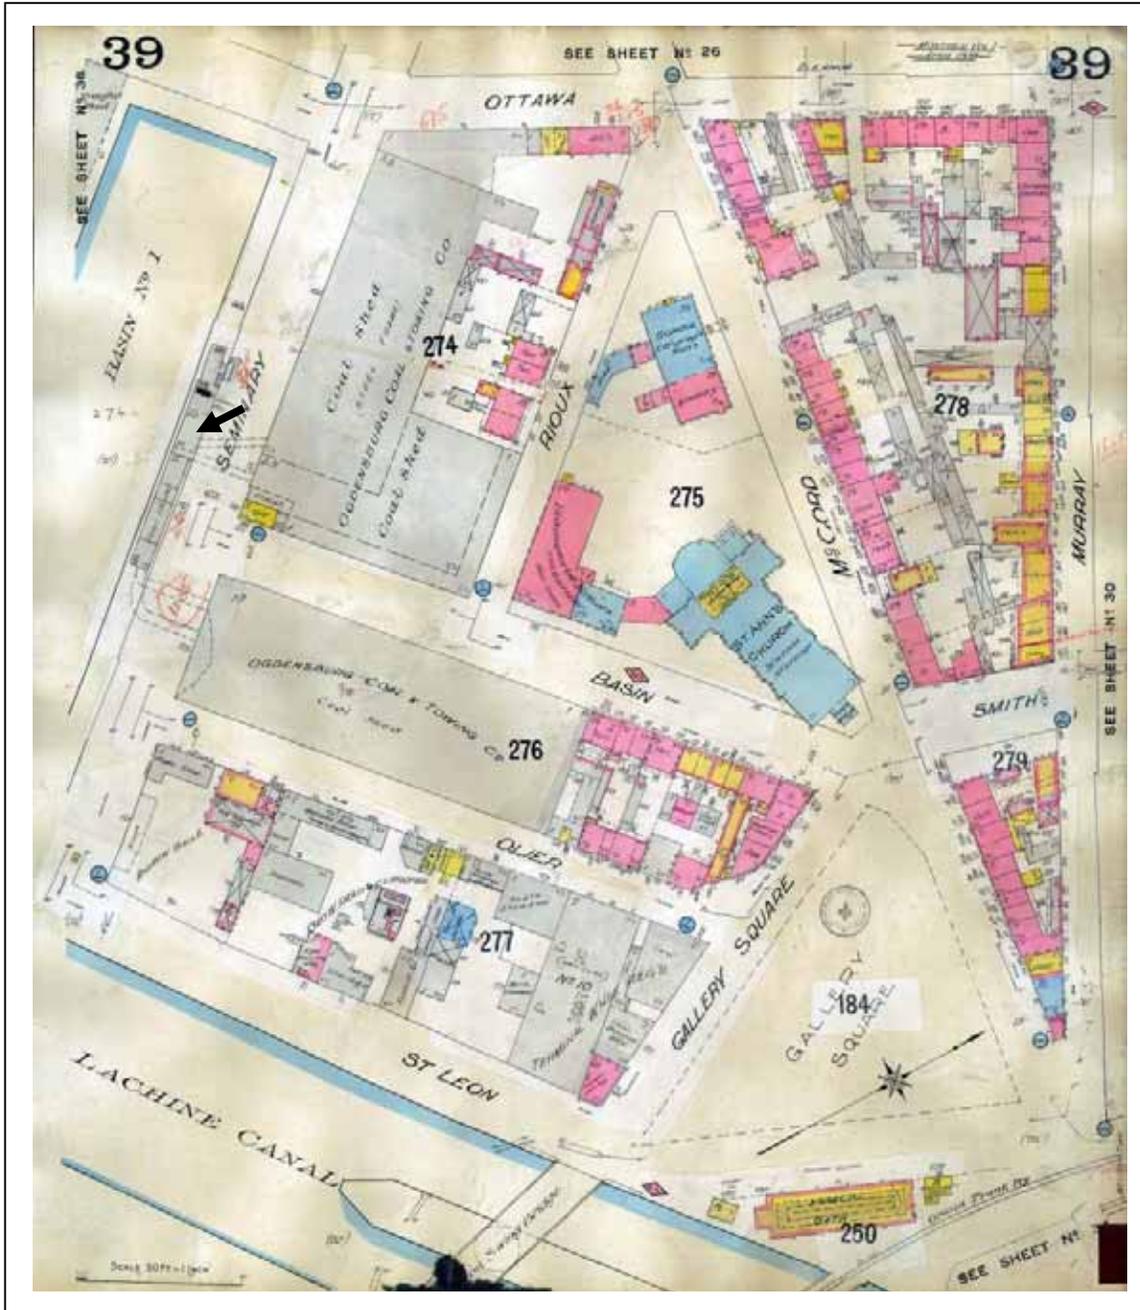
Figure 13 : Ce plan de Goad daté de 1909 localise les chutes à charbon de la Ogdensburgs Coal & Towing Co. qui a front sur la rue du Séminaire. (Goad, Charles E. / 0334-021, 022, 023 / 1909 / plate 39. BNQ NMC16064).
