Lieu historique national du Canada du canal de Lachine

INVENTAIRE ARCHÉOLOGIQUE, BASSINS Nos. 1, 2 et 3
CANAL DE LACHINE, SITE 612G,

Janvier 2009

**INVENTAIRE ARCHÉOLOGIQUE
DES BASSINS Nos. 1, 2 ET 3, MONTRÉAL (612G-16A)**

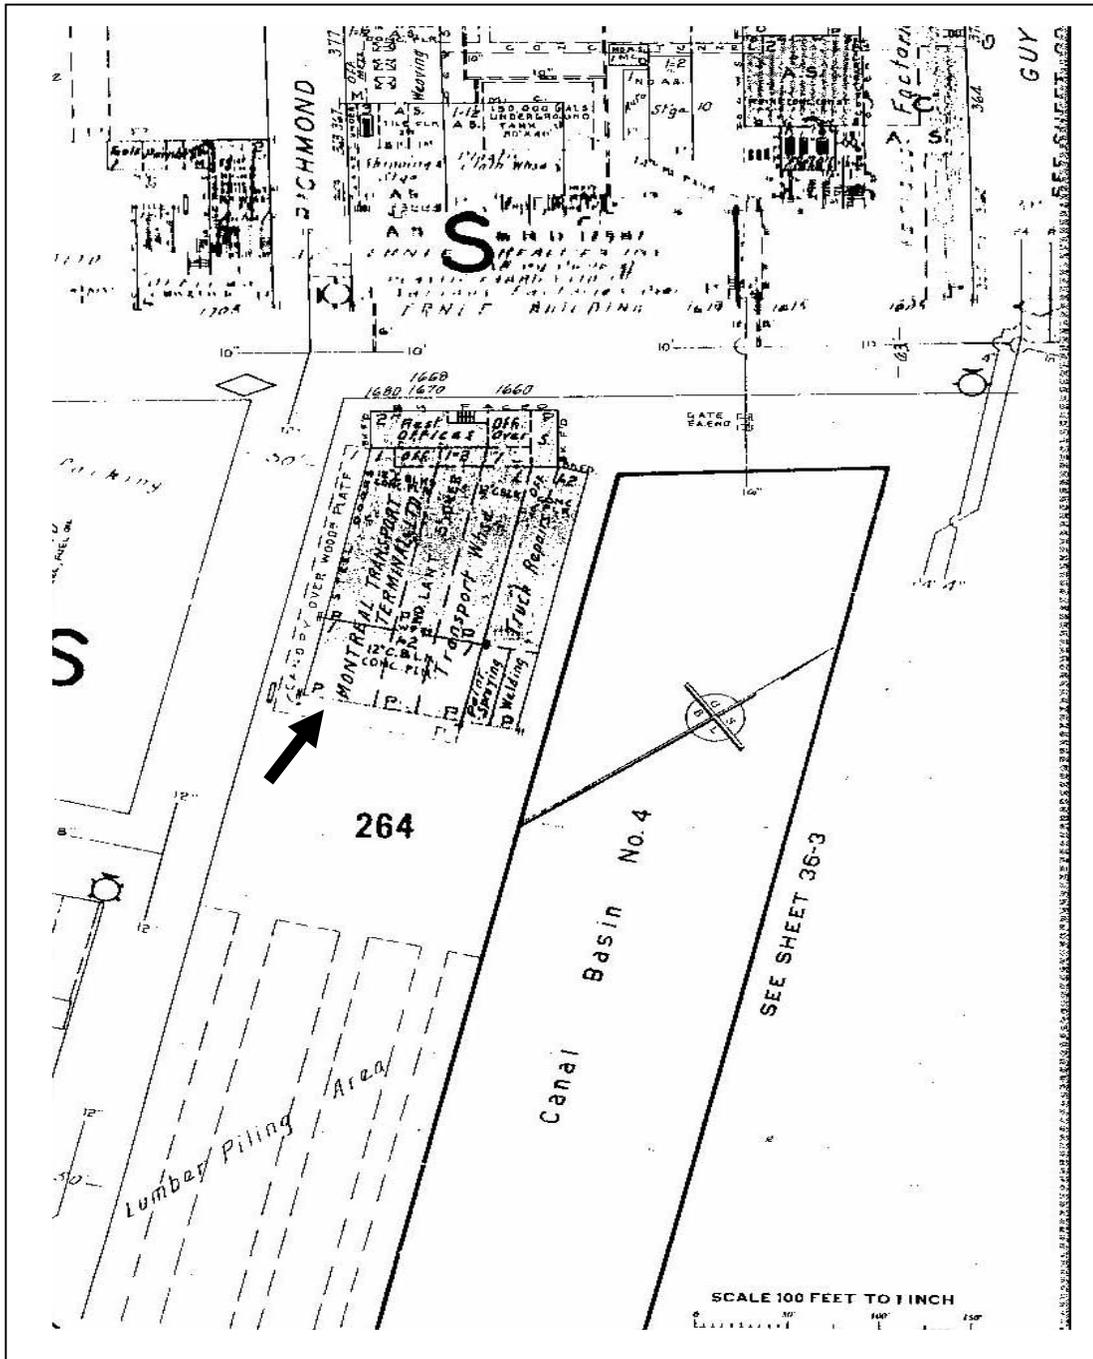
Figure 15 : Le plan Underwriter's de 1964 illustre les bâtiments de la Société de Transport de Montréal sur la berge NO du bassin No. 4. La section sud du terrain est occupée par une cour à bois. (Underwriter's Survey Bureau, Montreal, Vol 1, planche 37, jan.1964 BNQ NMC10282).

Entre 1948 à 1964, la *Canadian Sand & Gravel Co. Ltd* fait place au Terminal de la Société de Transport de Montréal (*Montreal Transport Terminal Ltd*). Cette compagnie a toujours front sur la rue William et elle possède un restaurant qui donne sur cette rue (figure 15, réf. Pot. Lach. 748). Les bureaux sont situés à l'étage alors que les ateliers où s'effectuent les réparations des camions (*truck repairs*), ainsi que la soudure (*welding*) et la peinture (*paint spraying*), sont situés à l'arrière en marge du bassin No. 4. Le Complexe possède également trois entrepôts pour ses véhicules (*Transp. Whe*). Ces entrepôts possèdent un plancher bétonné (*Conc fl*) Enfin des portes d'acier (*steel doors*) s'ouvrent sur le côté ouest du bâtiment et donnent sur une marquise construite sur une plate-forme de bois (*Canopy over wooden platf.*). Ces bâtiments seront démolis en 1977¹⁷. Dans la zone comprise entre les bassins Nos. 4 et 3, la compagnie *Eastern Canada Shipping Ltd* partage les lieux avec l'entreprise *Poirier Transport Ltée* (figure 16, réf. Pot. Lach. 750, 751, 752, 753) qui y possède des bureaux (*off.*) et un entrepôt (*Whse*) construit sur un plancher bétonné (*Conc flr.*). La *Eastern Canada Shipping Ltd* qui occupe la portion sud du terrain, possède deux entrepôts érigés sur des planchers de béton. Elle possède également deux réservoirs nécessaires à ses opérations. Le premier est un réservoir d'huile (*oil storage*) situé au nord-ouest du complexe, et l'autre à diesel (*Diesel oil on st. Trestle*) érigé en marge du canal de Lachine. À cette époque, l'extrémité nord du terrain est occupée par *C.A. Spencer Ltd*, négociant en bois (réf. Pot. Lach. 749). On y trouve une cour à bois (*Lumber Srge*) et un petit cubicule qui tient lieu de bureau (*off*). Deux immenses hangars et les bureaux administratifs de la *Canada Steamship Lines Ltd* monopolisent désormais tout l'espace entre les bassins Nos. 3 et 2 (réf. Pot. Lach. 754, 755, 756, 757).

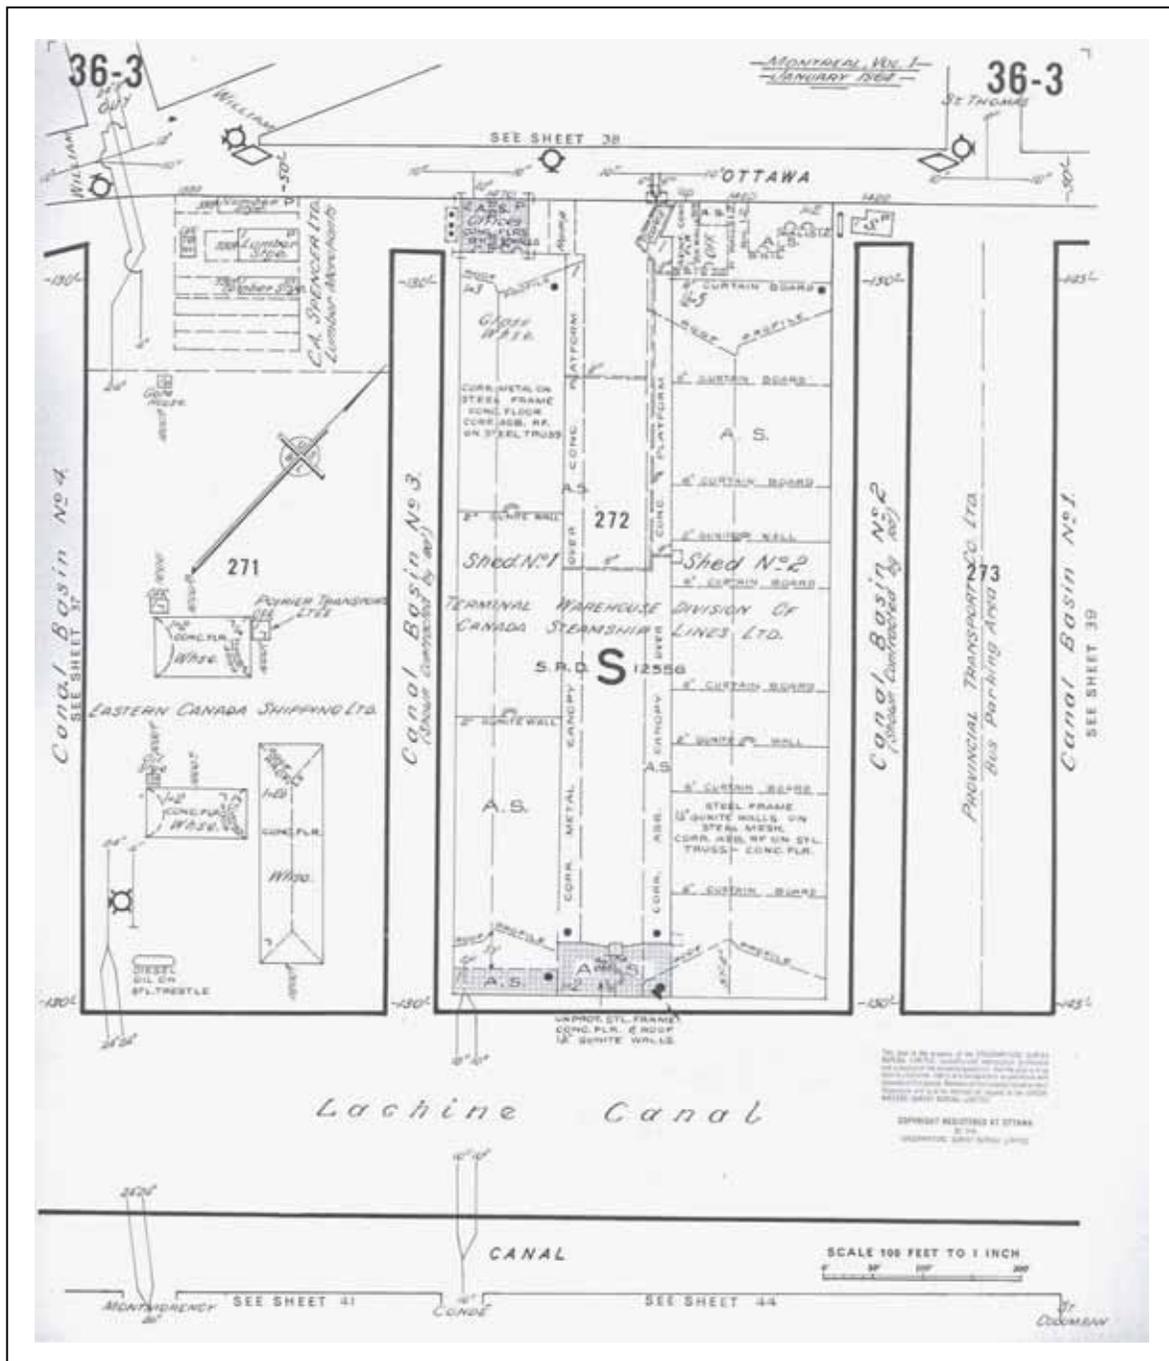
Figure 16 : Sur le plan Underwriter's de 1964 la berge est du bassin No. 4 est occupée par la compagnie *Eastern Canada Shipping Ltd* qui partage les lieux avec l'entreprise *Poirier Transport Ltée*. À cette époque, l'extrémité nord du terrain est occupée par *C.A. Spencer Ltd*, négociant en bois. (Underwriter's Survey Bureau, Montreal, Vol 1, planche 37, jan.1964 BNQ NMC10282).

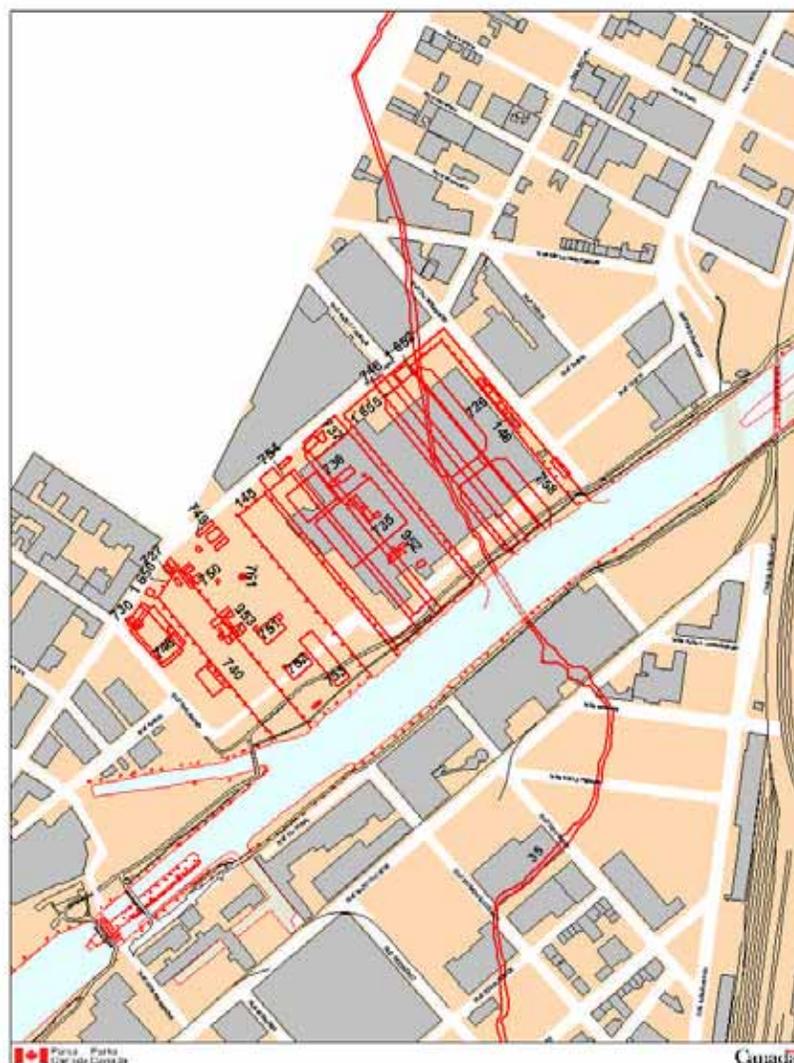
Figure 17 : Plan synthèse des ressources archéologiques recensées dans le secteur des bassins No. 4, 3, 2, et 1.
(Tiré de l'étude de potentiel archéologique du canal de Lachine, Archemi, Parcs Canada, 1999)

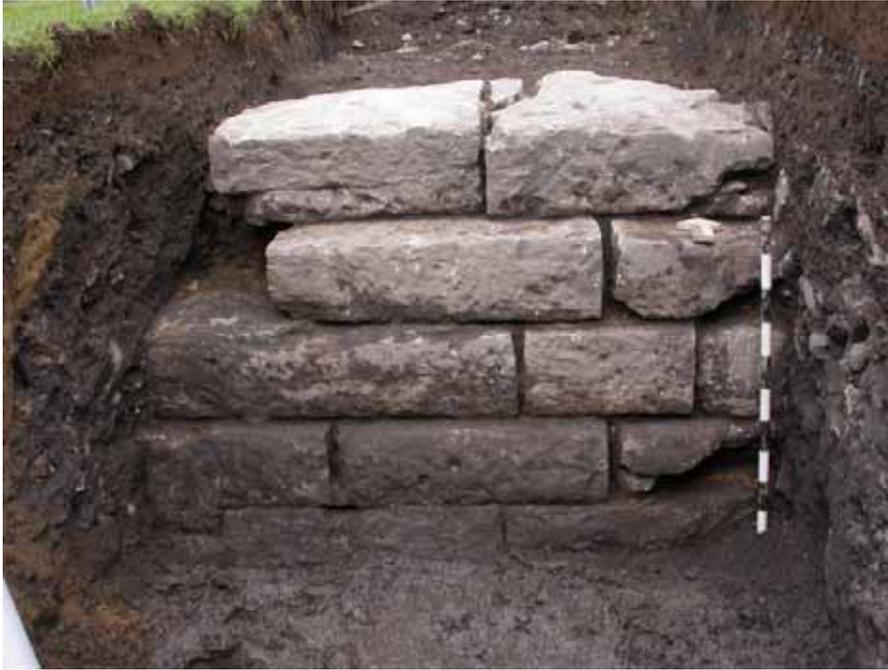
Figure 18: Mur nord du bassin No. 3 (612G-16A1). Cinq assises régulières de pierres équarries formant quatre empattements successifs sur le parement intérieur au bassin. (Photo numérique 612G08R1E, cliché 8)

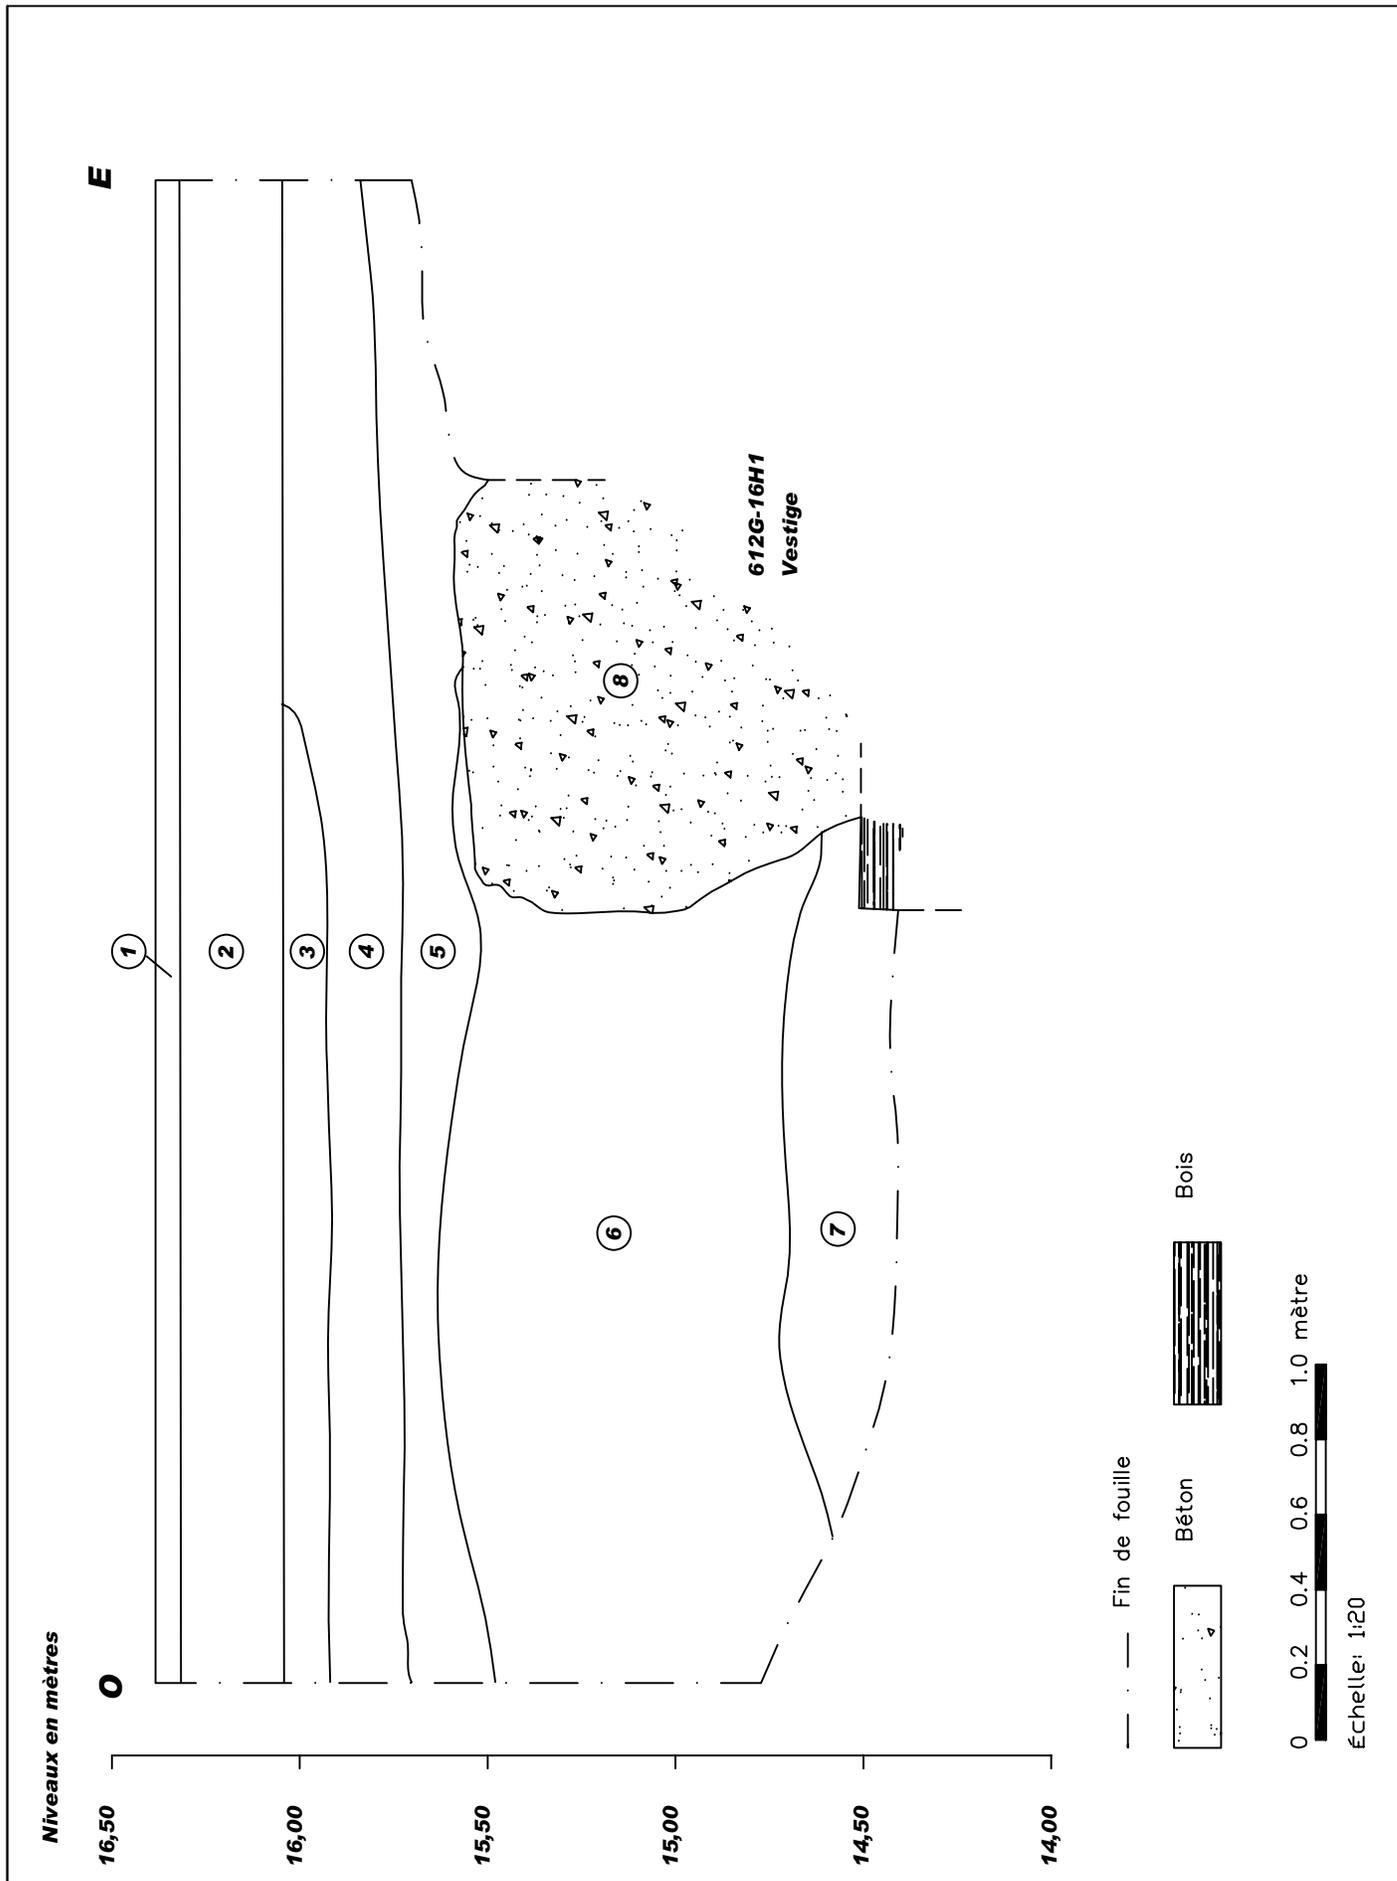
Plan 9: Sous-opération 612G-16H, coupe stratigraphique, paroi nord

6	-	7 612G-16H1	5	Argile brun, très compact, avec de nombreux cailloux, des galets, quelques fragments de brique, quelques fragments de bois, un peu de mortier	Remblai de nivellement de l'intérieur du bassin No. 2	Vers 1970
7	-	-	6	Argile gris - bleuté, très compact, avec fragments de brique, fragments de tuile goudronnée, quelques fragments de bois, un peu de mortier	Remblai d'abandon à l'intérieur du bassin No. 2	Vers 1970
8	612G-16H1	-	5-6	Mur de bois et béton	Mur est du bassin No. 2	1875

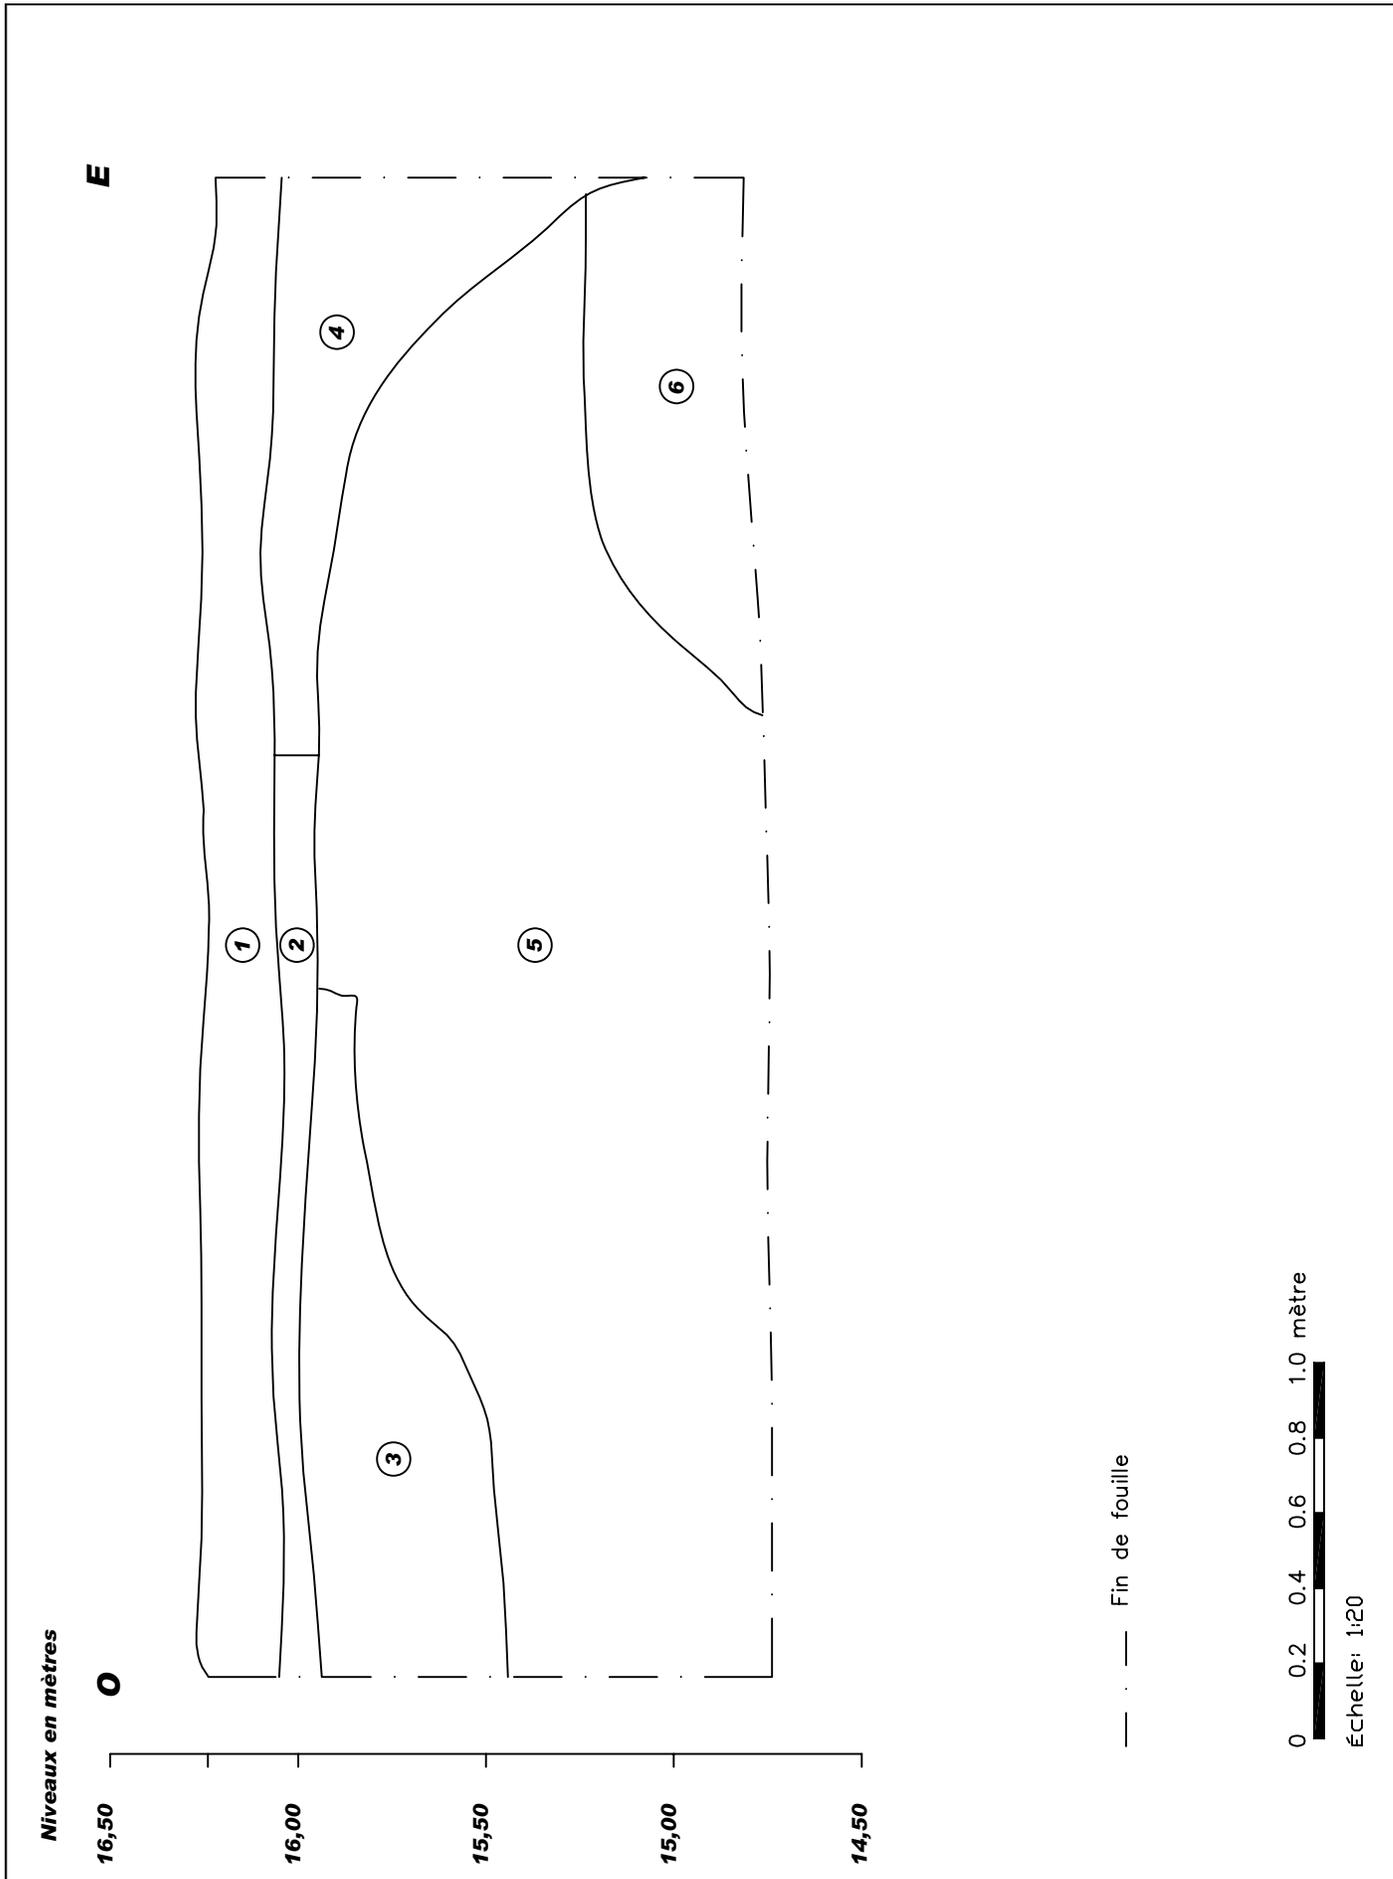
Plan 10: Sous-opération 612G-16J. coupe stratigraphique. paroi sud

Ce sondage, de 5,00m sur 2,00m a été excavé mécaniquement jusqu'à une profondeur de près de 1,45m. L'analyse de la séquence stratigraphique a révélé la présence de six couches distinctes. (plan 10). La **couche 1**, un sable légèrement limoneux, brun, meuble, avec des racines, est un remblai d'aménagement dont le sommet se profile à 16,24m NMM. La **couche 2** est un remblai de nivellement compact constitué de poussière de pierre grise. La **couche 3** est constituée de pierre calcaire concassée. La **couche 4** est formée de poussière de pierre très compacte, de couleur grise à brune, avec un peu de pierre calcaire concassée. Il pourrait s'agir du comblement d'une tranchée qui a grugée une partie de la **couche 5** et qui se prolonge à l'extérieur du sondage à l'extrémité ouest. Cette **couche 5** constitue l'essentiel du volume de remblai excavé dans ce sondage. C'est un mélange hétérogène composé surtout d'argile, variant du gris au brun, très compact, avec de nombreux fragments de pierre calcaire, des lentilles de poussière de pierre grise, quelques galets, et de petits fragments de brique. Cette couche fut certainement déposée comme remblai de nivellement après l'abandon du bassin. La **couche 6**, partiellement excavée près de l'extrémité ouest du sondage, est composée d'un argile gris très compact, contenant des galets, des fragments de brique, du mortier blanchâtre et jaunâtre, des fragments de bois, et quelques fragments de tesselles de céramique blanche. Il s'agit vraisemblablement d'un remblai de démolition contemporain de l'abandon du bassin vers 1970.

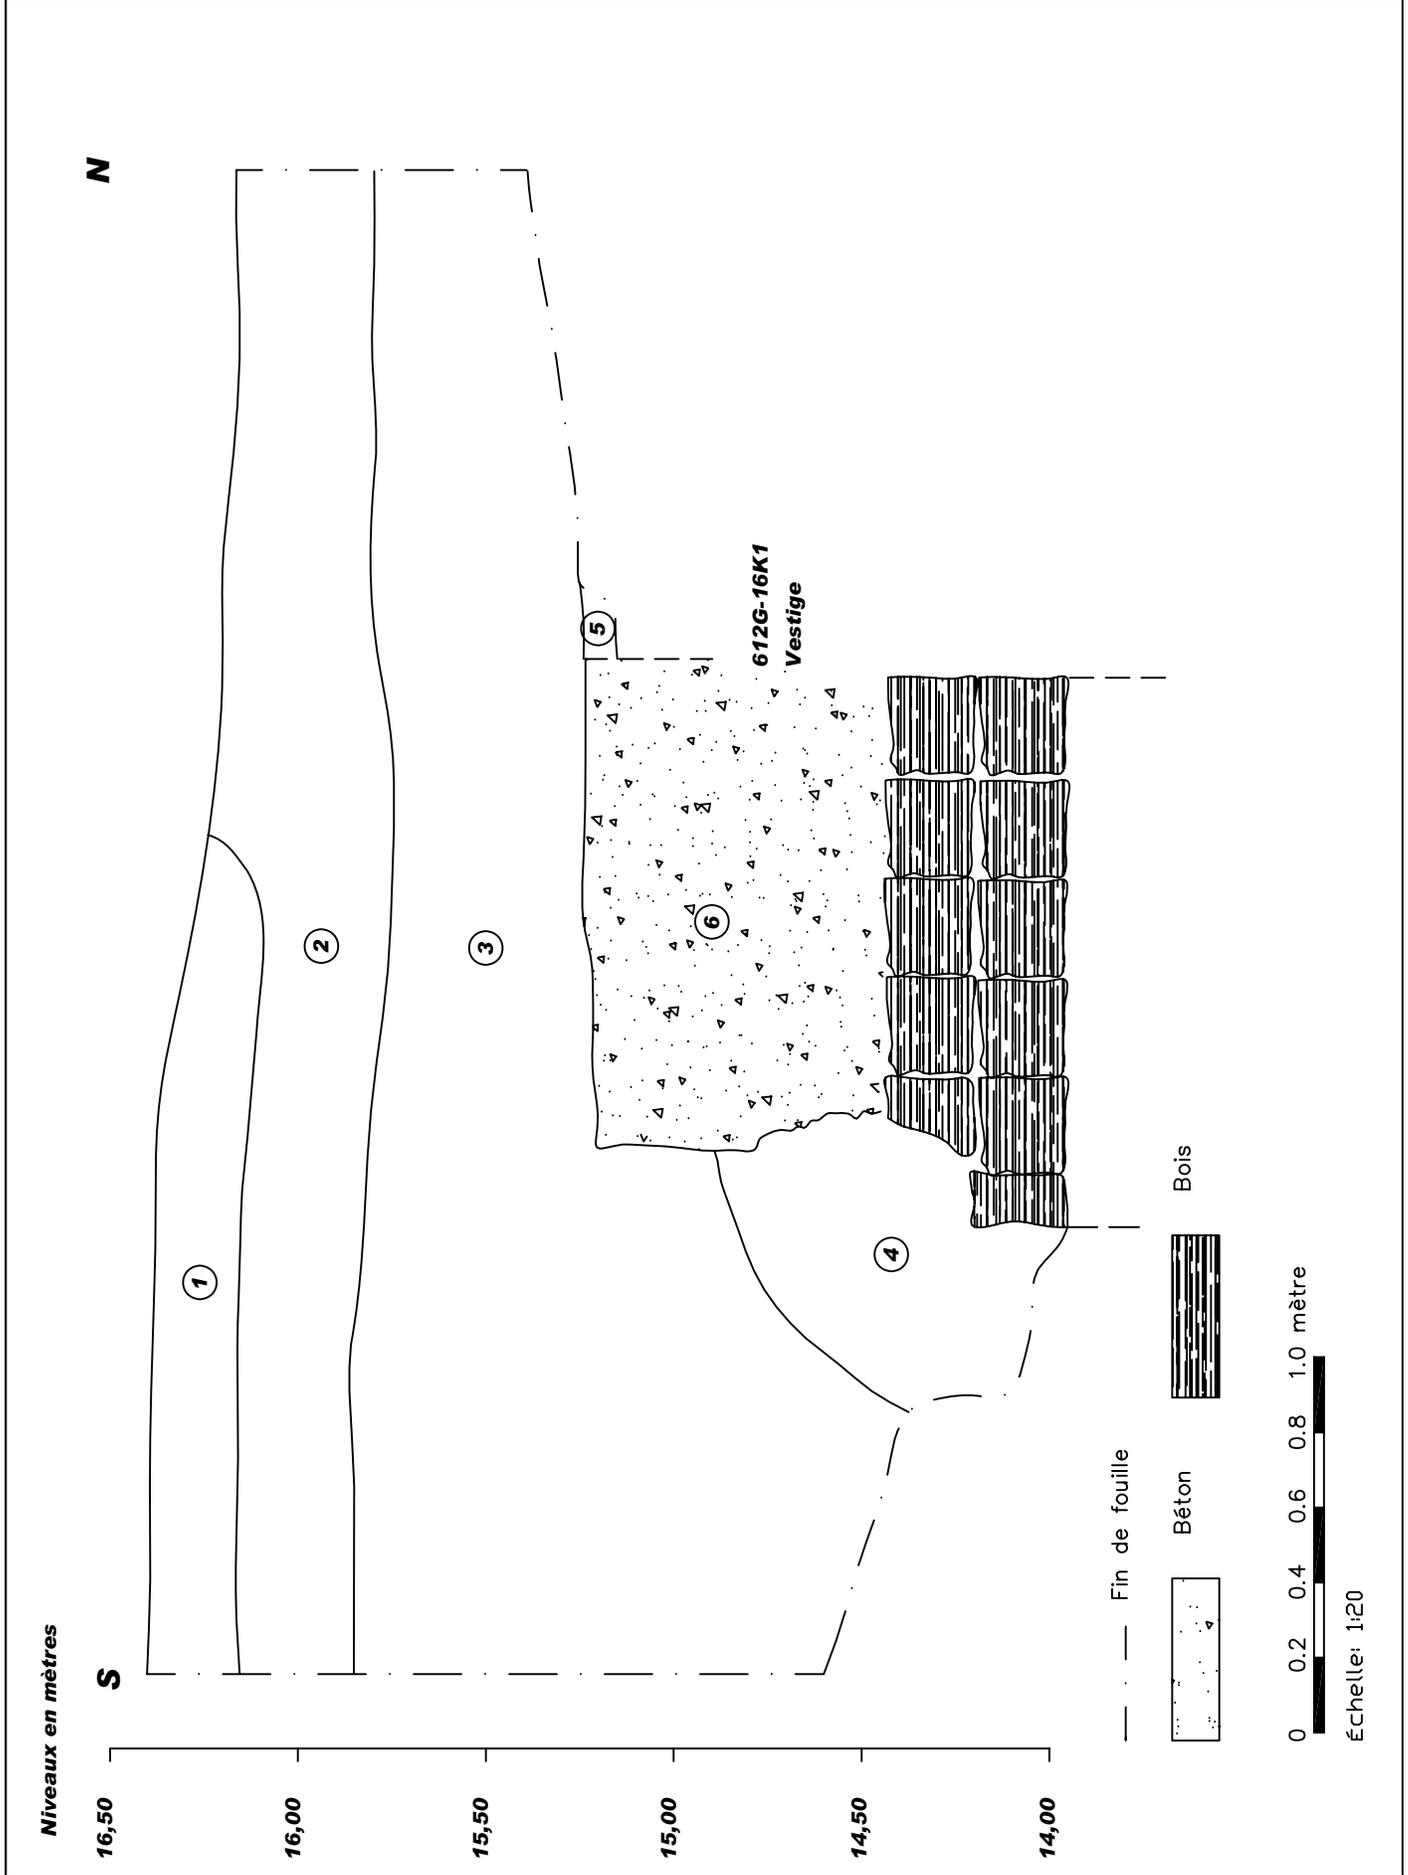
Ce sondage, de 5,00m sur 2,00m a été excavé mécaniquement et manuellement jusqu'à une profondeur de près de 2,37m. Six couches distinctes ont été identifiées. (plan 11). La **couche 1**, dont la surface gazonnée est légèrement inclinée, se profile à une altitude maximale de 16,41m NMM. Elle est composée d'un sable brun foncé, très graveleux, moyennement compact. Cette couche, de même que la **couche 2**, sont des remblais d'aménagement du terrain gazonné. Cette dernière couche est composée d'un limon sablonneux brun pâle, homogène et compact. La **couche 3** est un remblai de nivellement postérieur à l'abandon du bassin.

Il recouvre le mur et vient comblé une partie de l'intérieur du bassin. Cette couche compacte est formée de pierre calcaire concassée et de poussière de pierre grise, avec des lentilles d'argile gris et des lentilles de pierre calcaire concassée qui contiennent des fragments de brique et de béton. La **couche 4** a été identifiée en bordure du parement intérieur du mur où elle vient recouvrir les assises de bois mises au jour sous le couronnement de béton. Ce remblai de nivellement, qui fut probablement mis en place lors de l'abandon du bassin vers 1970, est un mélange hétérogène d'argile brun, très compact, avec des lentilles d'argile gris, et contenant du mortier blanchâtre, des fragments de brique, et des fragments de conduite en céramique orange. La **couche 5** est une mince et étroite bande de sable jaunâtre qui apparaît seulement en bordure du sommet du parement nord du mur. À part cette petite couche, ce côté du mur du bassin ne fut pas excavé. Le mur 612G-16K1 correspond à la **couche 6** de ce sondage.

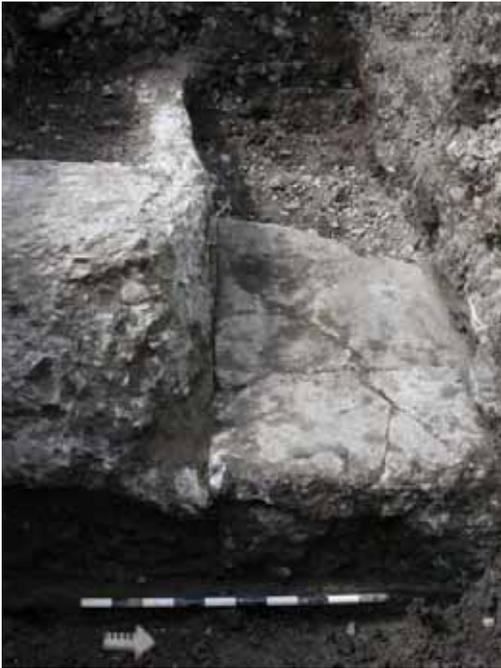
Figure 19: Mur ouest du bassin No. 2 (612G-16F1) et mur de structure inconnue à l'arrière (612G-16F2). Un couronnement de béton en deux sections sur une assise de bois. (Photo numérique 612G08R1E, cliché 74)

Un segment de ce mur (612G-16F1 - figure 19) orienté dans un axe nord-sud, est apparu à 0,65m sous la surface gazonnée, à une élévation de 15,48m NMM.

Le bloc de béton formant la moitié nord de ce segment de mur est composé avec de plus petits agrégats de pierre. Le mur est ici plus large (maximum de 1,65m) que pour le bloc sud décrit plus haut, mais sa largeur initiale est inconnue puisque le mur est brisé en une cassure diagonale du côté du parement ouest (non dégagé). Ce bloc nord est incliné d'environ 10 degrés pour former une pente descendante vers l'intérieur du bassin (la surface supérieure du bloc sud, bien qu'irrégulière, est, elle, plutôt horizontale). Sa surface supérieure présente une finition unie, avec quelques fissures. Le parement intérieur au bassin de ce bloc de béton est sans finition, mais présente un plan essentiellement vertical jusqu'à la jonction avec l'assise de bois.

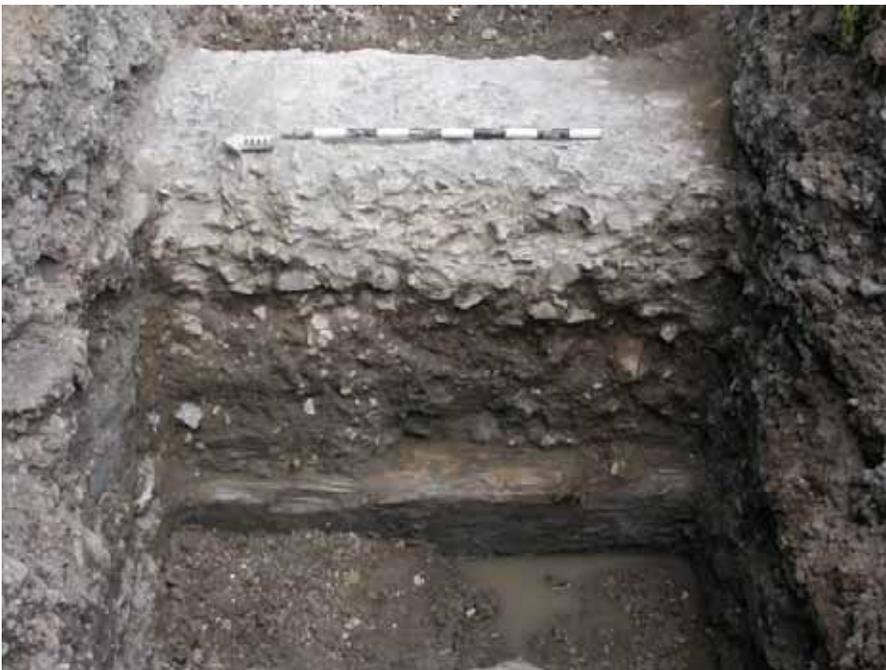
Figure 20: Mur est du bassin No. 2 (612G-16G1). Un couronnement de béton sur une assise de bois. (Photo numérique 612G08R1E, cliché 63)

Un segment de ce mur (612G-16G1 - figure 20) orienté dans un axe nord-sud, est apparu à 0,80m sous la surface gazonnée, à une élévation de 15,51m NMM. Le mur est ici constitué d'un couronnement de béton reposant sur une assise de bois. Le couronnement est large de 1,05m, et avec la pièce de bois qui excède le plan du parement intérieur, le mur atteint alors la largeur de 1,30m. Le parement ouest, du côté du bassin, a été dégagé sur une hauteur totale de 1,35m, incluant l'assise de bois, mais la base du mur n'a pas été atteinte. Le parement est n'a pas été dégagé.

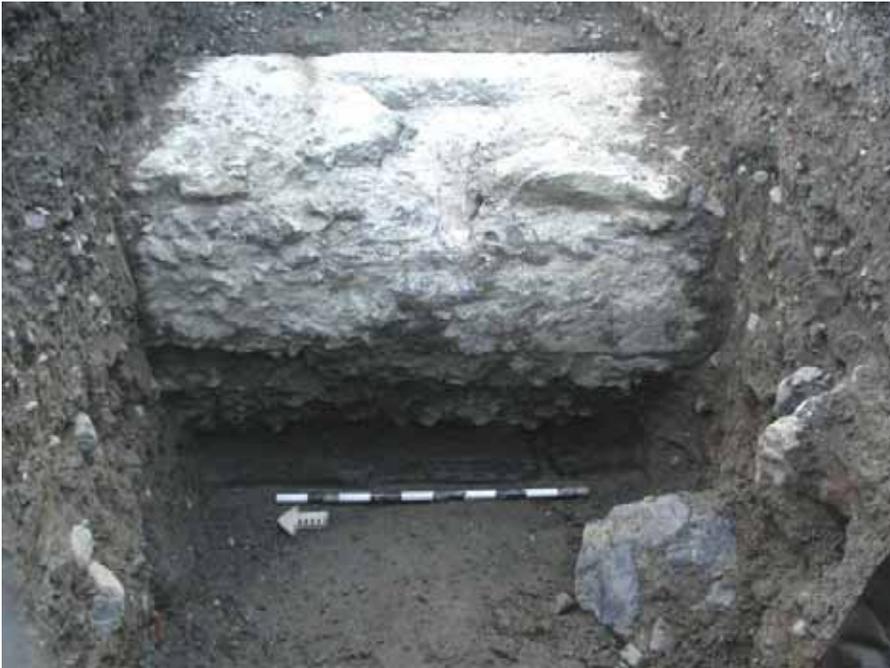
Figure 21: Mur est du bassin No. 2 (612G-16H1). Un couronnement de béton sur une assise de bois.
(Photo numérique 612G08R1E, cliché 38)

Le sondage 612G-16H a été excavé devant la zone de débarcadères du côté nord du bâtiment principal de l'ancien tri postal de Postes Canada. Un segment du mur est du bassin No. 2 (612G-16H1 - figure 21), orienté dans un axe nord-sud, est apparu à 0,80m sous la surface gazonnée, à une élévation de 15,58m NMM.

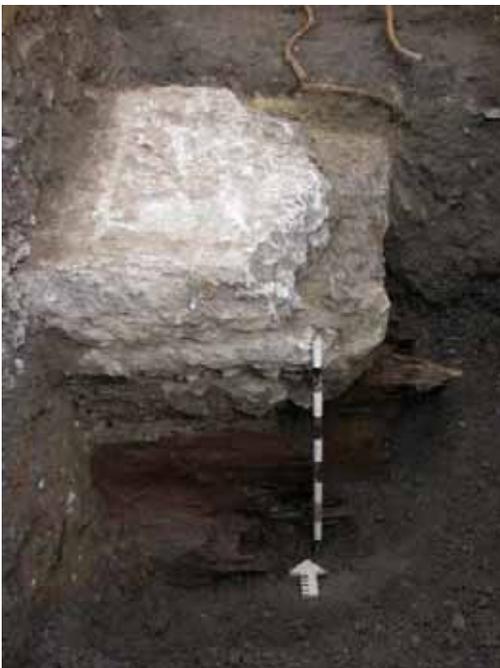
Figure 22: Mur nord du bassin No. 2 (612G-16K1). Un couronnement de béton sur deux assises de bois disposées sur six rangées (Photo numérique 612G08R1E, cliché 15)

- Figure 22** Mur nord du bassin No. 2 (612G-16K1). Un couronnement de béton sur deux assises de bois disposées sur six rangées (Photo numérique 612G08R1E, cliché 15).

Le sondage 612G-16K a été excavé dans le gazon près de la rue Ottawa. Un segment du mur nord (612G-16K1 - figure 22) du bassin No. 2, orienté dans un axe est-ouest, est apparu à près de 1,10m sous la surface gazonnée, à une élévation de 15,23m NMM.

Le mur est constitué d'un couronnement de béton posé sur des assises de bois équarri. Le mur a été détruit en partie à cet endroit. Autant le couronnement de béton que les assises de bois ont disparu sur une largeur de 0,80m depuis la paroi est du sondage. Dans son alignement, le mur a donc été dégagé sur une longueur maximum de 1,20m au niveau du couronnement de béton. Quelques pièces des assises de bois dépassent le couronnement de béton et ajoutent 0,40m à la longueur du mur. Le couronnement est large de 1,30m. Une des assises de bois dépasse vers l'intérieur du bassin le parement du couronnement, donnant au mur une largeur totale de 1,50m. Le parement intérieur au bassin a été dégagé sur une hauteur totale de 1,25m, incluant les assises de bois. La base du mur n'a pas été atteinte. Le parement sud n'a pas été dégagé.

Le couronnement est constitué d'un sol bloc de béton formé d'agrégats de pierre calcaire à grosse taille modulaire. Il a été formé en deux coulées, la première épaisse de 0,45m, et la deuxième épaisse de 0,27m. La surface supérieure, mis à part les cassures, est assez régulière et même lisse par endroits. Le parement intérieur est par contre irrégulier à cause des agrégats dans le béton. Sur 0,40m depuis le sommet, ce parement est dans un plan vertical. Il fuit ensuite vers l'intérieur du mur jusqu'à la jonction avec la première assise de bois.

La brèche dans le mur offre l'unique opportunité d'observer les assises de bois sur la largeur du mur. Malheureusement, le bois est très pourri, au point d'obscurcir les divisions entre les différentes pièces. Il est néanmoins possible de faire quelques observations. Les assises de bois, du moins les deux premières, occupent toute la largeur du couronnement de béton et dépassent même celui-ci en largeur d'environ 0,20m du côté intérieur du bassin. Six rangées de pièces de bois ont été comptées sur la largeur du mur. Les pièces directement sous le couronnement semblent avoir été peu ou pas travaillées, alors que les pièces formant le parement intérieur du bassin sont équarries. À quelques endroits il a été possible d'observer que des pièces de bois étaient liées entre elles avec des clous découpés. Seulement deux assises de bois ont été mises au jour. Seule la première a pu être dégagée sur toute son épaisseur.

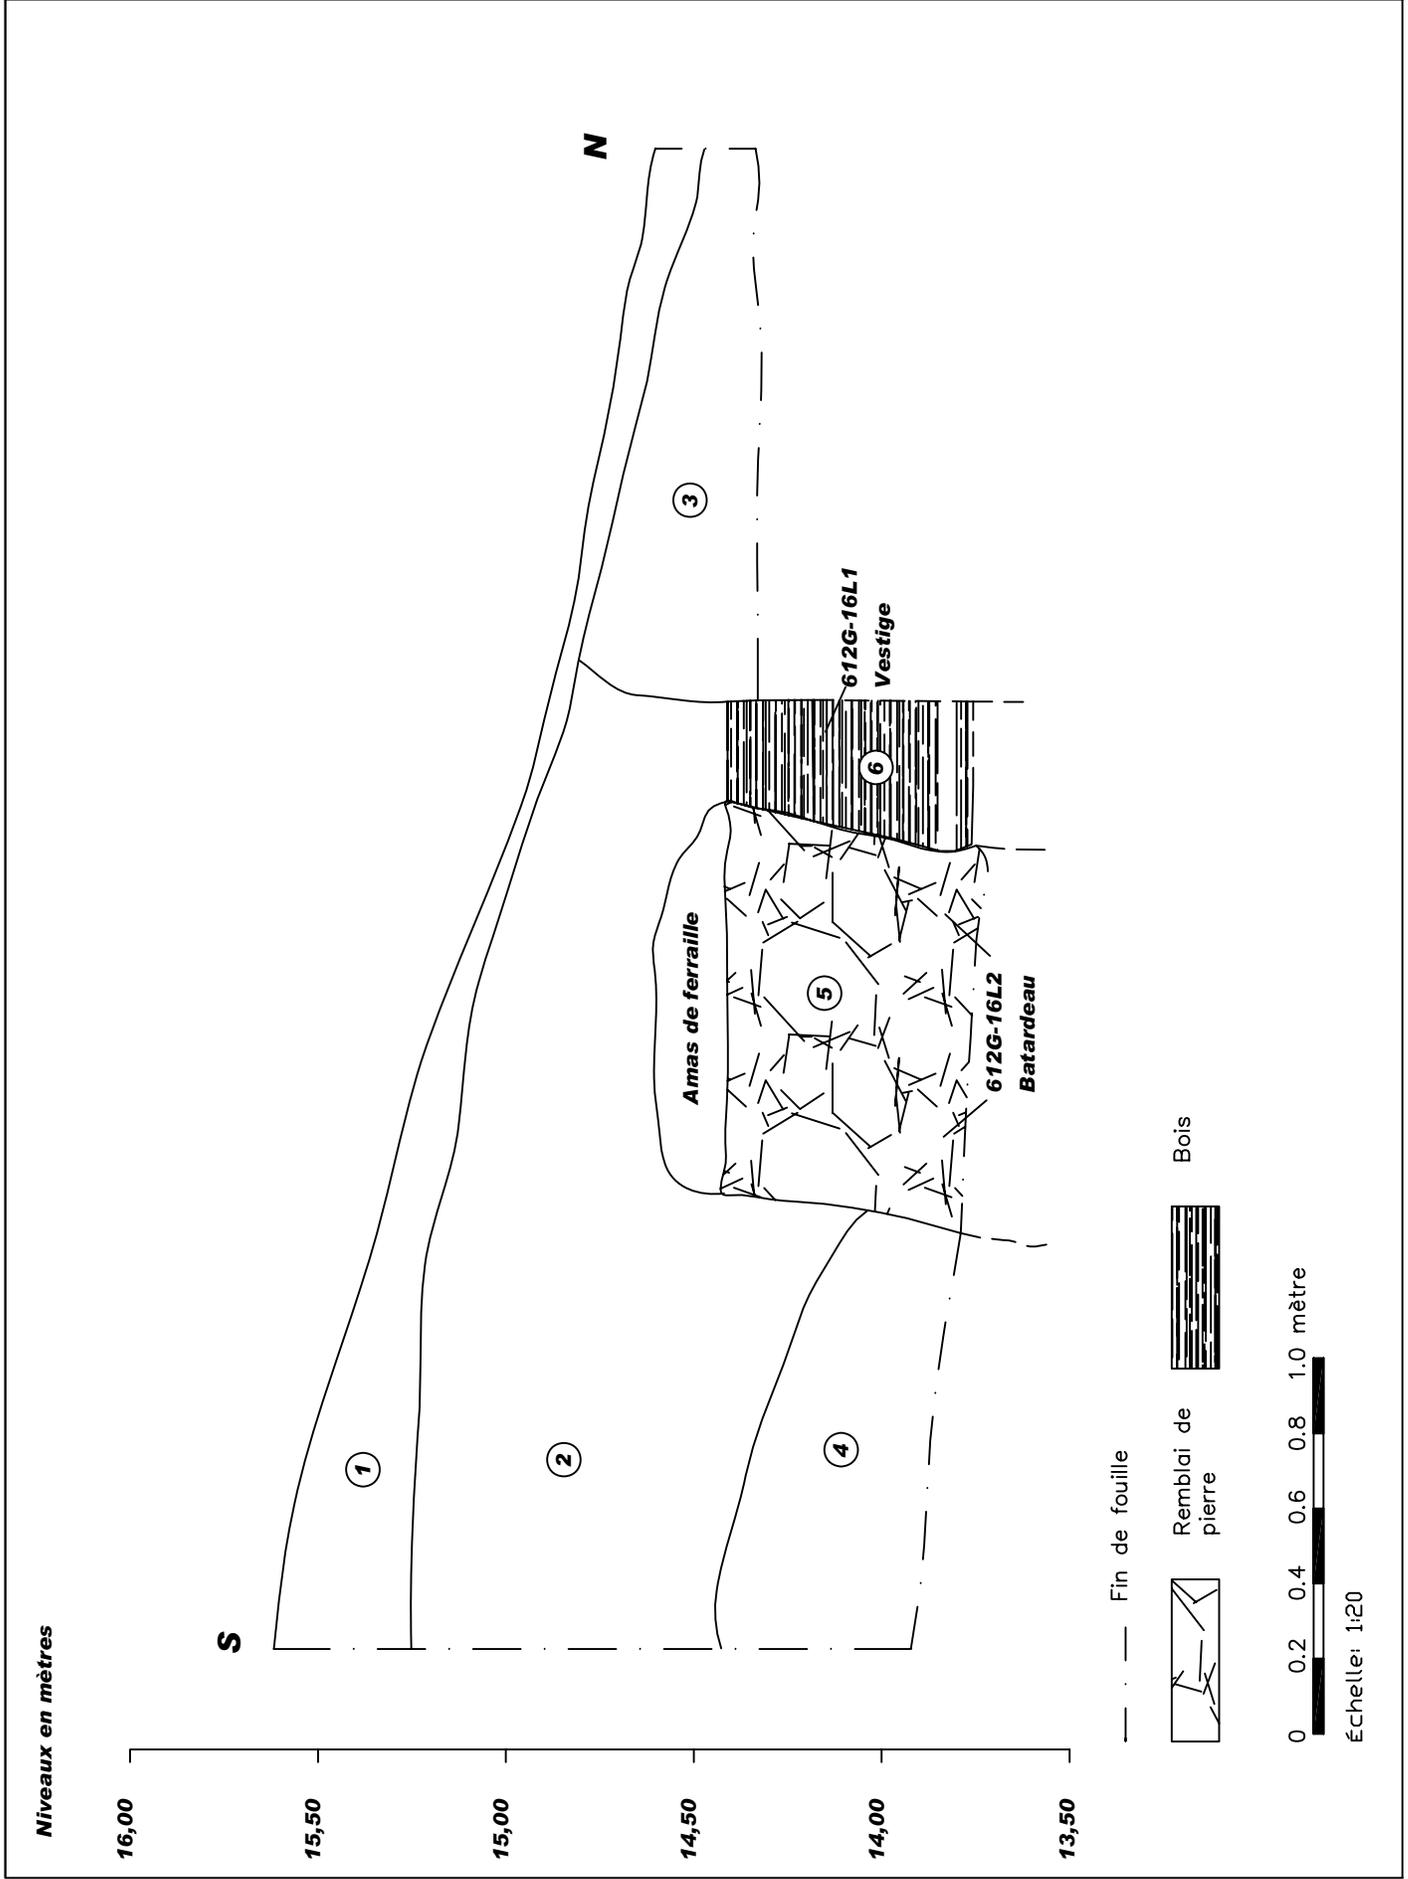
Plan 12: Sous-opération 612G-16L. coupe stratigraphique. paroi ouest

5	612G-16L2	-	2	Pierre calcaires grisâtres	Batardeau devant le mur à l'intérieur du bassin	1853 ou 1875
6	612G-16L1	-	2	Mur de bois	Mur nord du bassin No. 1	1853 ou 1875
