Lieu historique national du Canada du canal de Lachine

INVENTAIRE ARCHÉOLOGIQUE, BASSINS Nos. 1, 2 et 3
CANAL DE LACHINE, SITE 612G,

Janvier 2009

**INVENTAIRE ARCHÉOLOGIQUE
DES BASSINS Nos. 1, 2 ET 3, MONTRÉAL (612G-16A)**

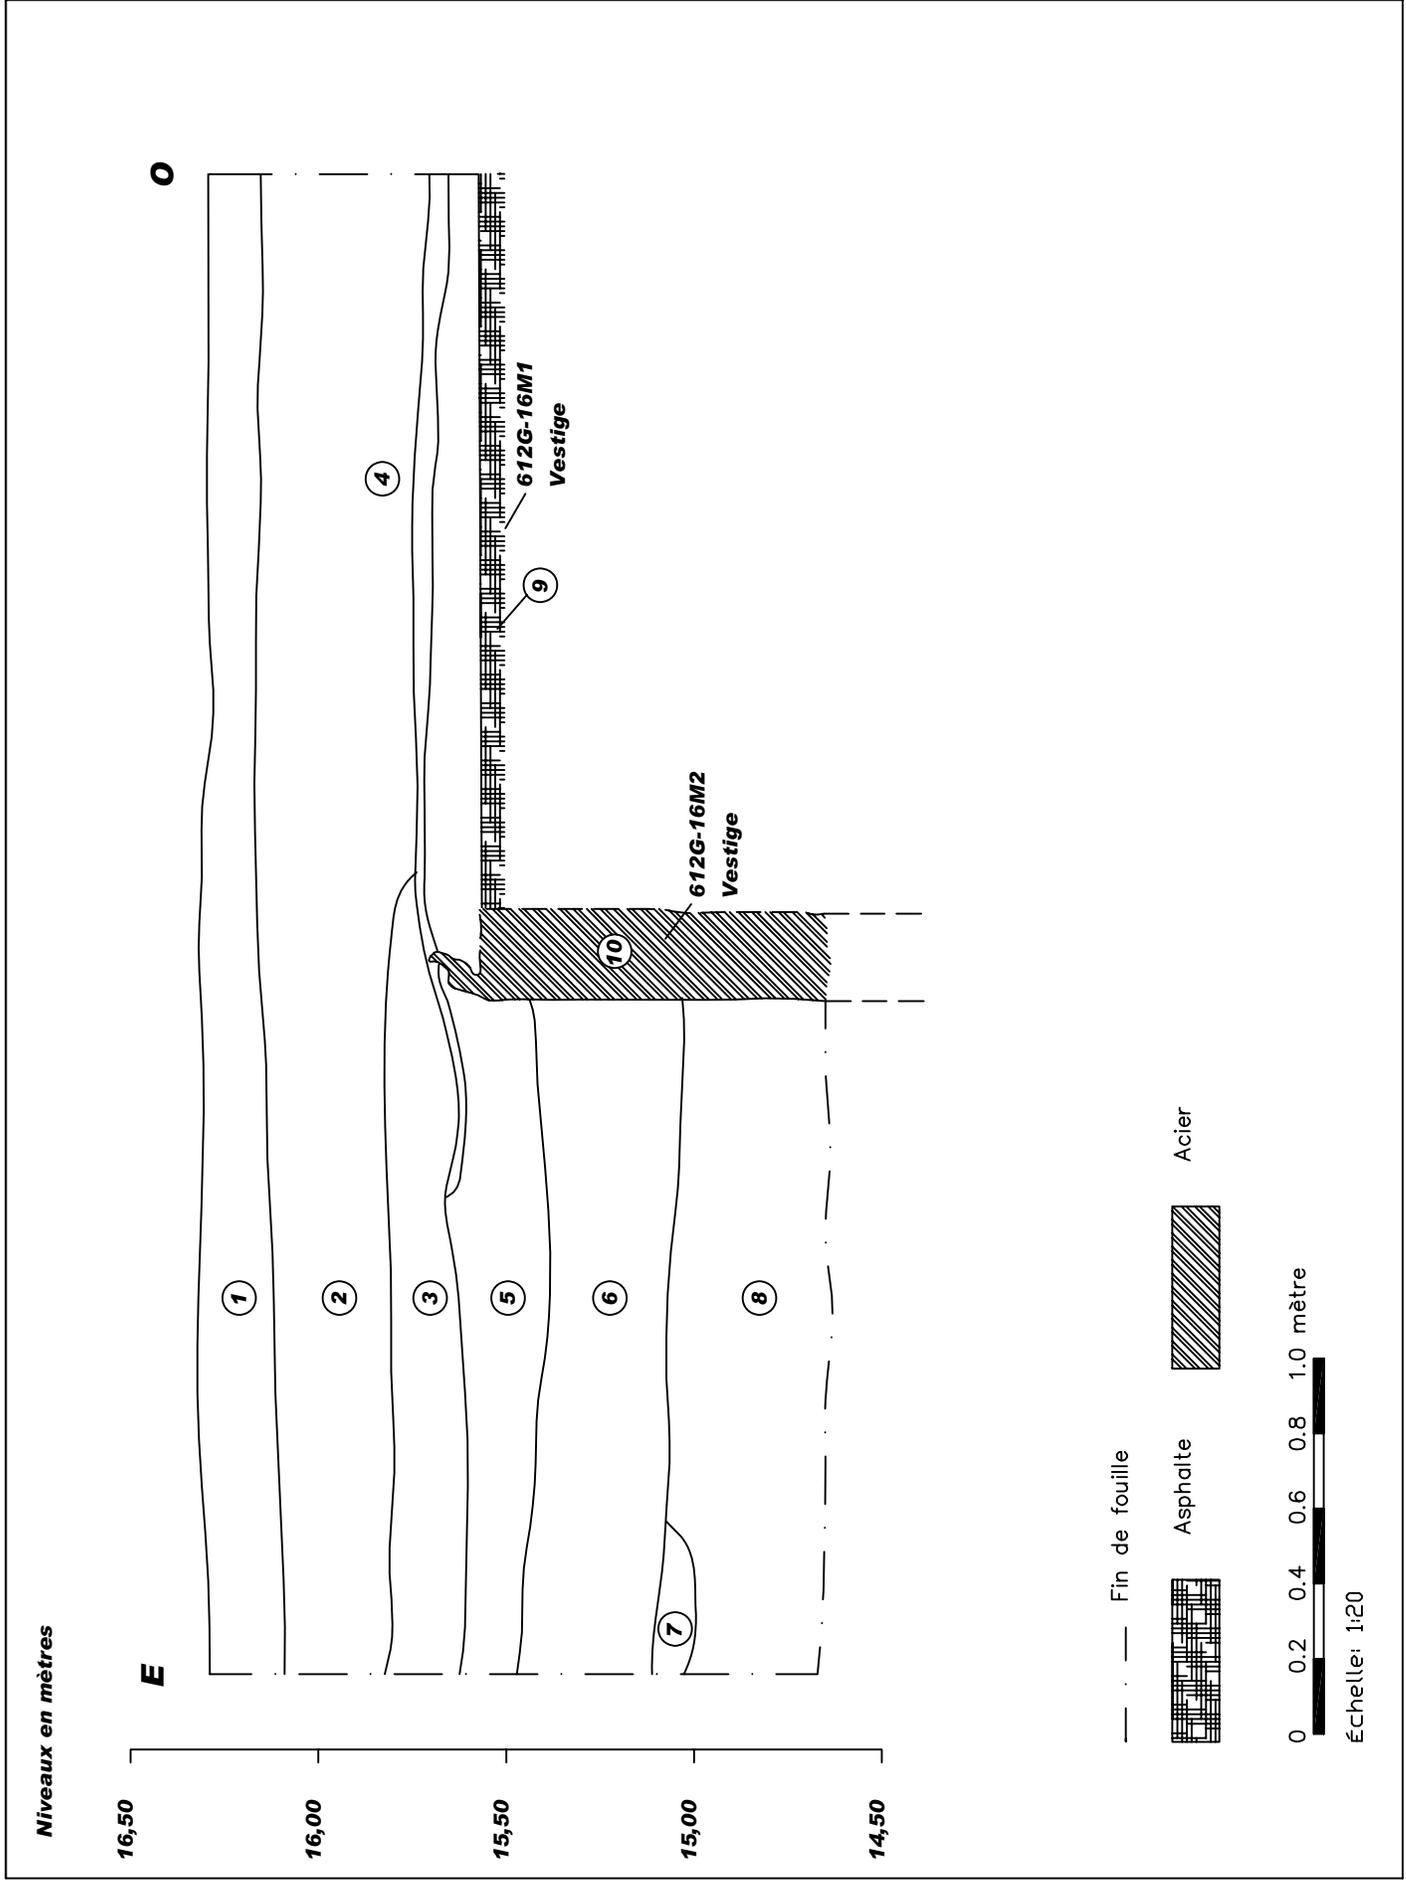
Plan 13: Sous-opération 612G-16M. coupe stratigraphique. paroi sud

6	-	7 - 8	5	Sable brun foncé, humide, peu compact, avec quelques rares cailloux	Remblai de nivellement de l'intérieur du bassin No. 1	Vers 1970
7	-	8	6	Pierre calcaire concassée et poussière de pierre grise, très compact	Remblai de nivellement de l'intérieur du bassin No. 1	Vers 1970
8	-	-	6 - 7	Argile brun foncé à gris, très compact, avec quelques lentilles de sable brun foncé peu compact, galets, de gros fragments de brique	Remblai de nivellement de l'intérieur du bassin No. 1	Vers 1970
9	612G-16M2	-	5	Paroi métallique	Protection des chocs sur le mur du bassin	1875
10	612G-16M1	-	5	Surface d'asphalte sur une première plaque de métal liée par gros rivets à une surface de métal 0,10m plus bas (le reste de la structure n'a pu être examiné)	Surface d'un ensemble non excavé avec plaques de métal en surface et faisant office de segment du mur ouest du bassin No. 1	1875

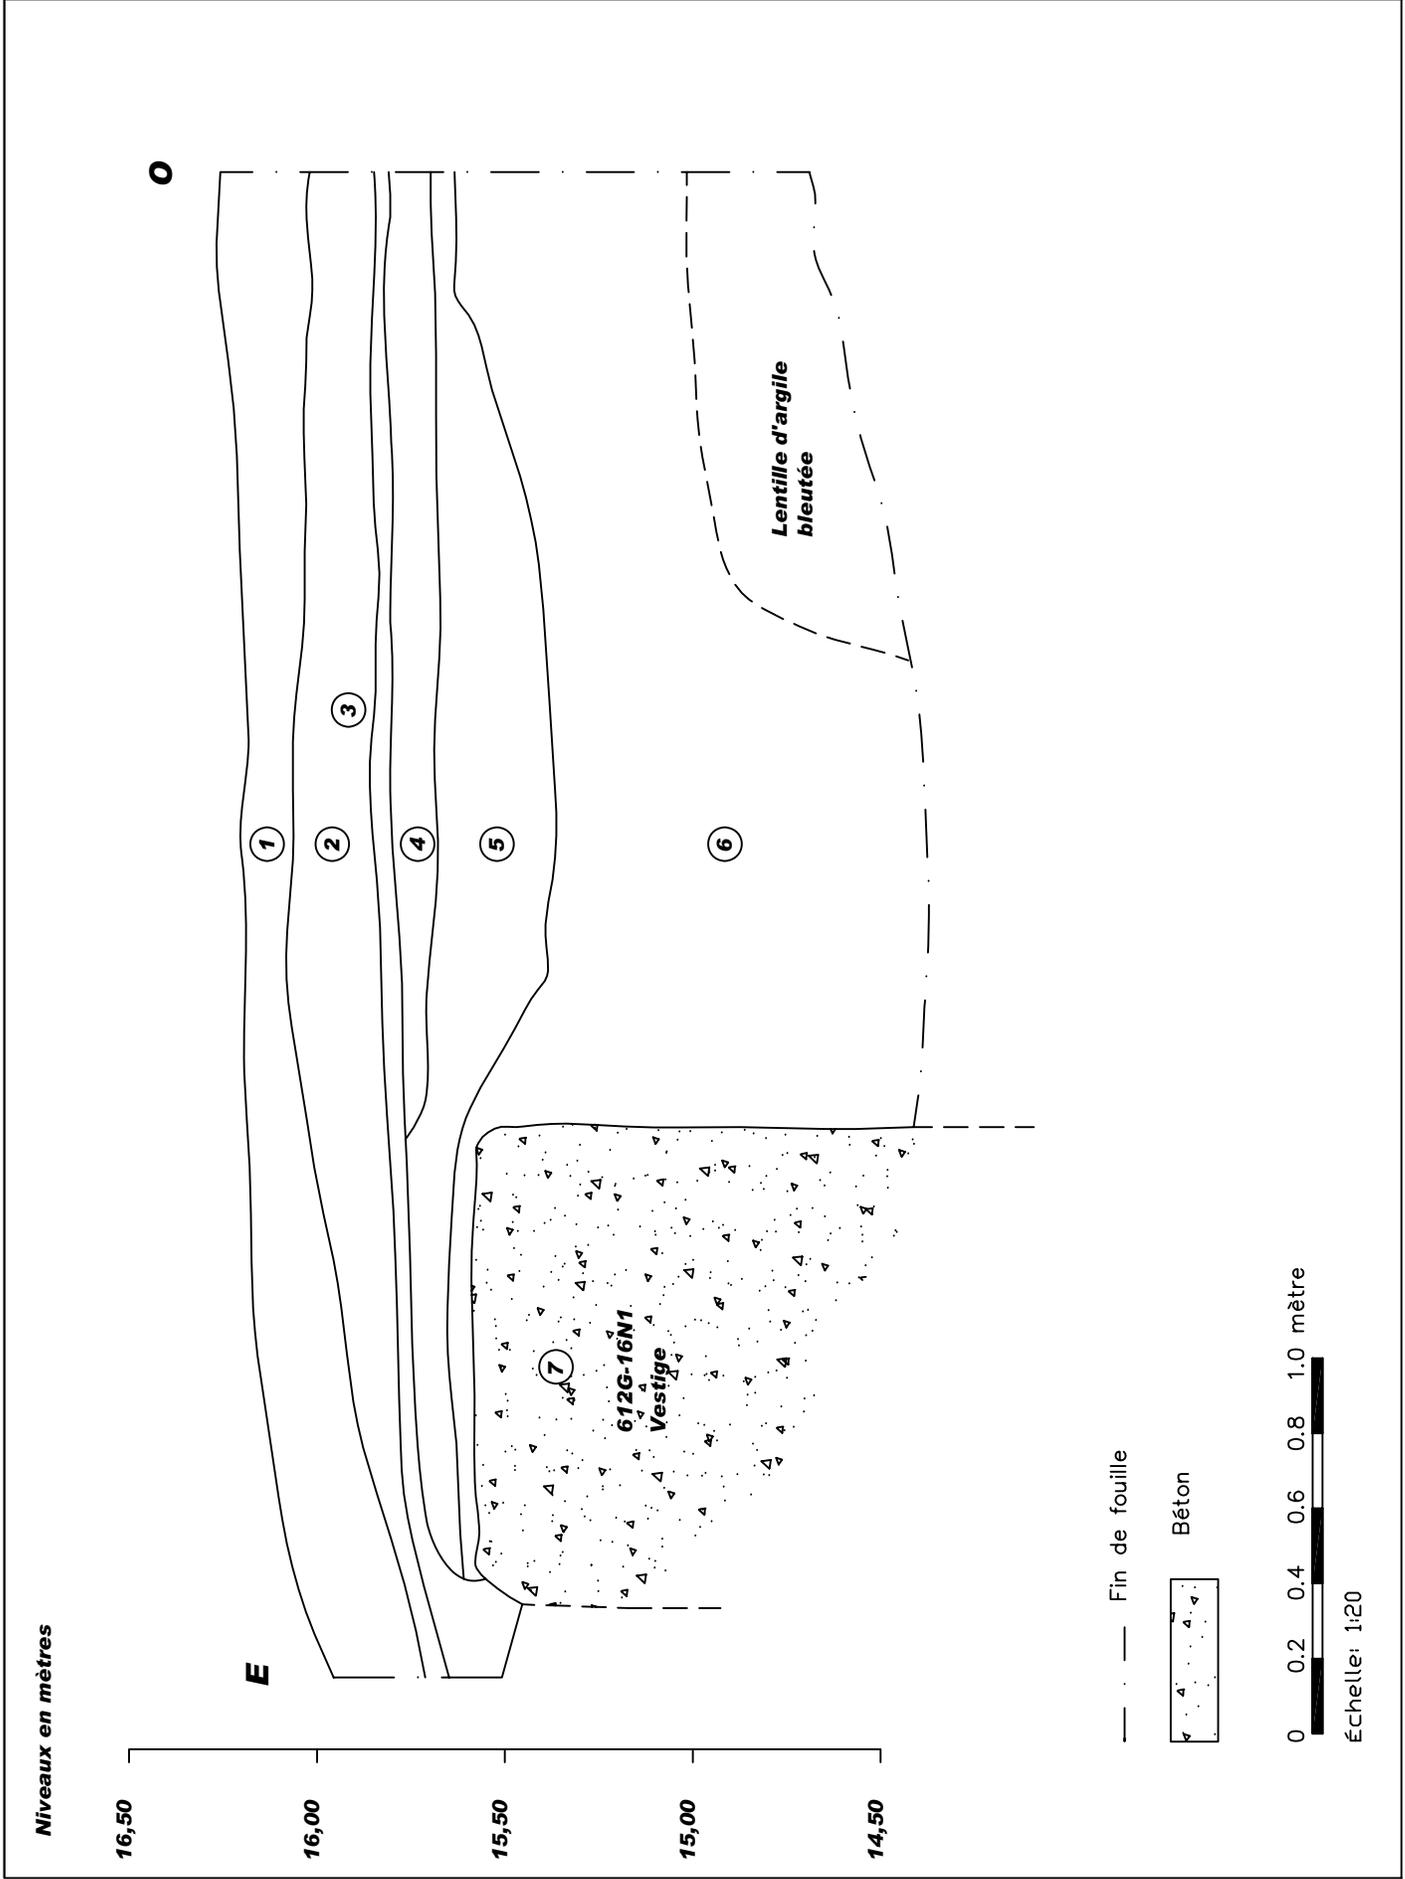
Plan 14. Carte archéologique 612G 16N1 - coupe stratigraphique nord-sud

7	612G-N1	-	6	Mur de béton	Mur est du bassin No. 1	1848 ou 1875

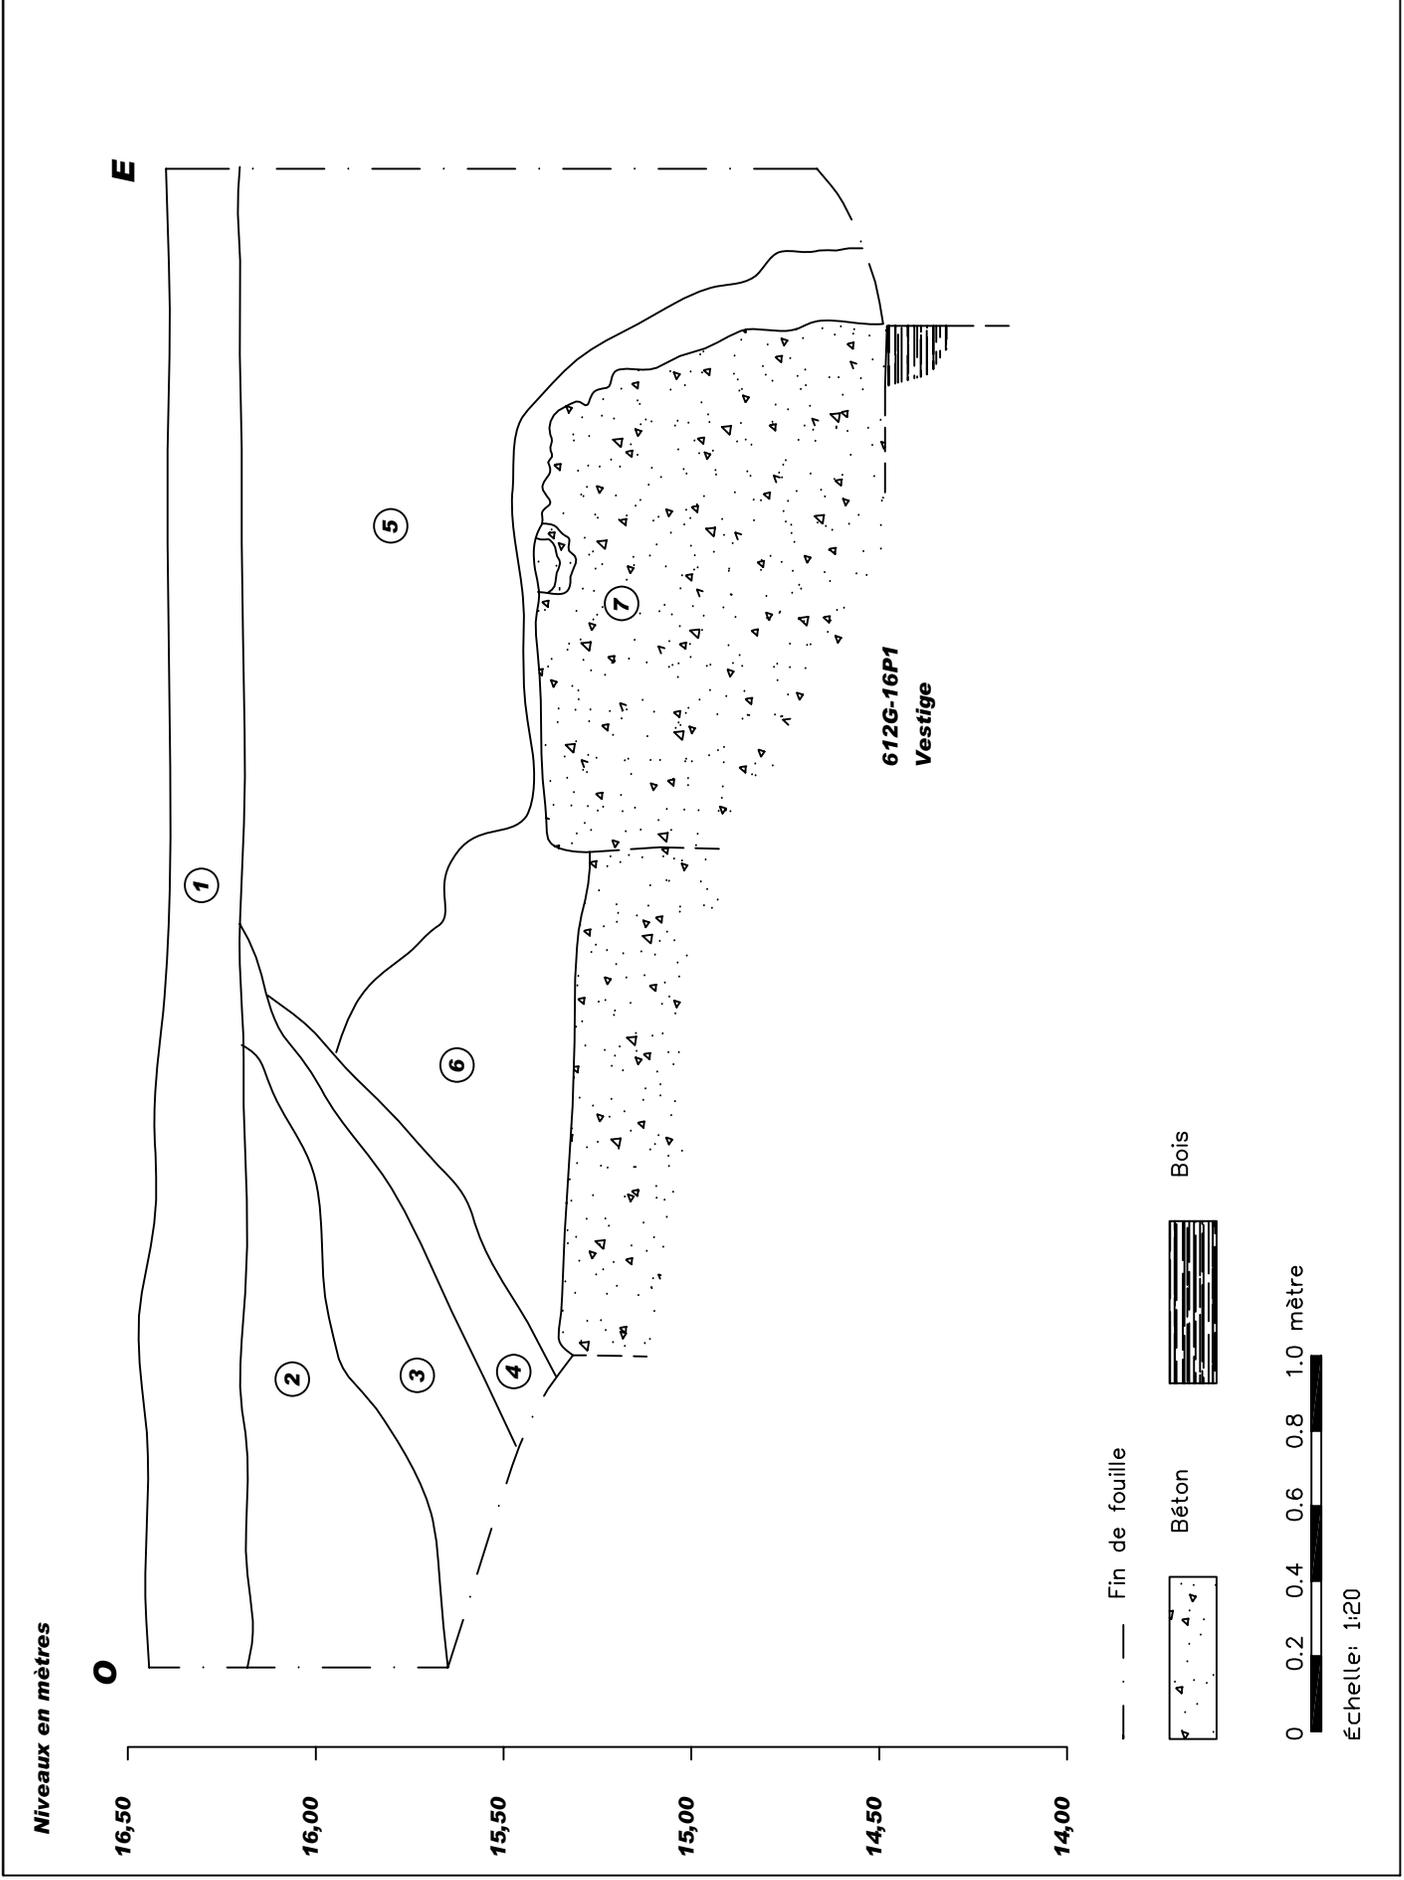
Plan 15: Sous-opération 612G-16P. coupe stratigraphique. paroi nord

No. de couche	No. de lot	sur	sous	Description	Interprétation des activités	Chronologie
1	-	2 - 3 - 5	-	Sable fin, brun, compact	Remblai de nivellement associé au lit du gazon	Après 1970-2008
2	-	3	1	Pierre calcaire concassée et sable brun, compact	Remblai de nivellement	Après 1970-2008
3	-	4	1 - 2	Criblure de pierre grise, très compact	Remblai de nivellement	Après 1970-2008
4	-	5 - 6	3	Pierre calcaire concassée avec sable fin, gris foncé à brun, compact	Remblai de nivellement	Après 1970-2008
5	-	6	1 - 3 - 4	Pierre calcaire concassée avec limon brun, compact	Remblai de nivellement postérieur à l'abandon du bassin No. 1	Après 1970-2008
6	-	612G-16P1	4 - 5	Limon brun foncé à noir, très compact, avec petits fragments de brique	Remblai de nivellement du bassin No. 1	Vers 1970
7	612G-16P1	-	6	Mur de bois et béton	Mur ouest du bassin No. 1	1875

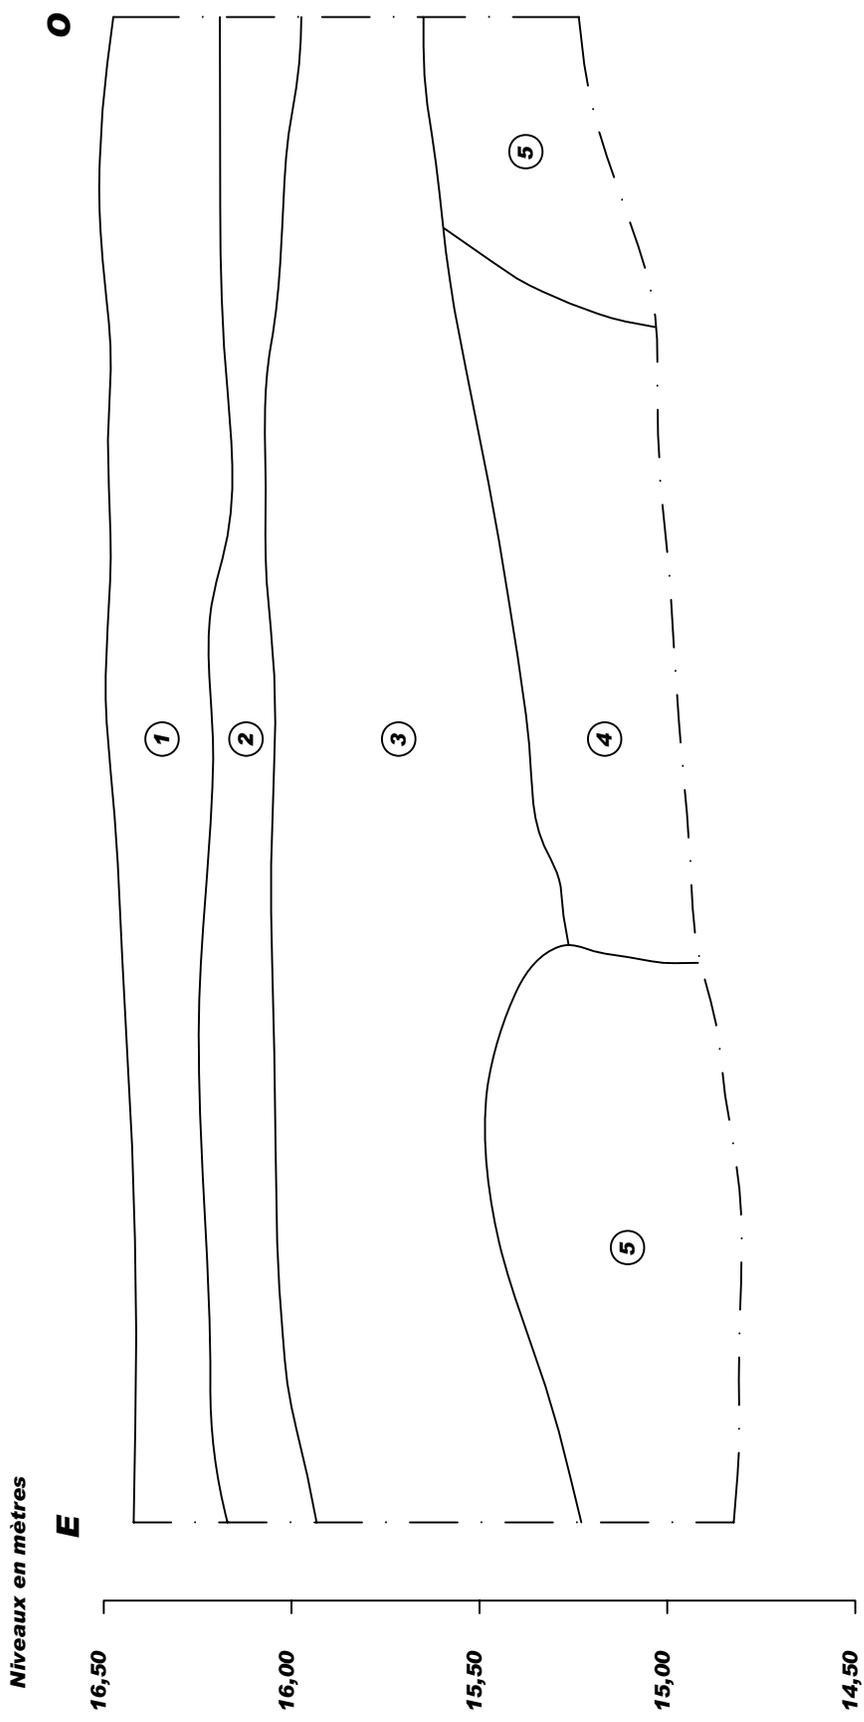
Plan 16: Sous-opération 612G-16Q, coupe stratigraphique, paroi sud

5	-	-	3	Mélange hétérogène d'argile gris, d'argile brun et de sable brun, très compact, avec cailloux, fragments de pierre calcaire, un bloc de pierre calcaire équarrie, beaucoup de briques et fragments de brique, quelques fragments de bois, un peu de mortier	Remblai de démolition et de nivellement postérieur à l'abandon du bassin No. 1	Après 1970-2008

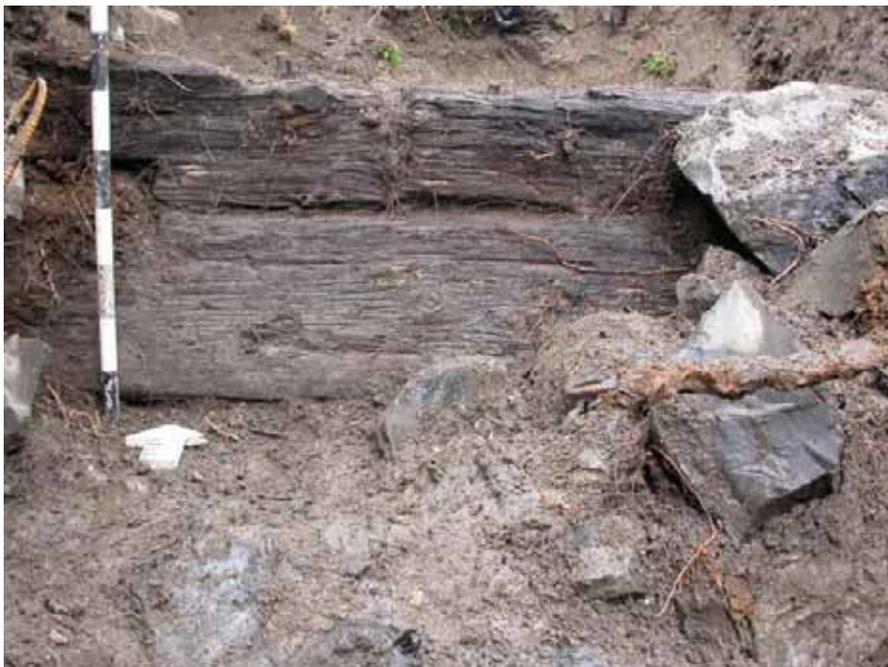
Figure 23: Mur nord du bassin No. 1 (612G-16L1). Des assise de bois protégées par un batardeau (Photo numérique 612G08R1E, cliché 24)

Un segment de ce mur (612G-16L1 - figure 23) orienté dans un axe est-ouest, est apparu à 0,50m sous la surface gazonnée, à une élévation de 15,41m NMM.

Cette tige a été sectionnée lors de l'excavation. Elle est beaucoup trop fragile pour retenir solidement une poussée des pierres du batardeau vers l'intérieur du bassin, mais elle pouvait quand même assurer une certaine retenue des pierres supérieures. Cette tige devait surtout servir comme marqueur de délimitation de la largeur du batardeau. Les pierres doivent surtout exercer une poussée du côté du mur de bois, puisque celui-ci est en fruit, donc en fuite vers l'extérieur du bassin vers le sommet.

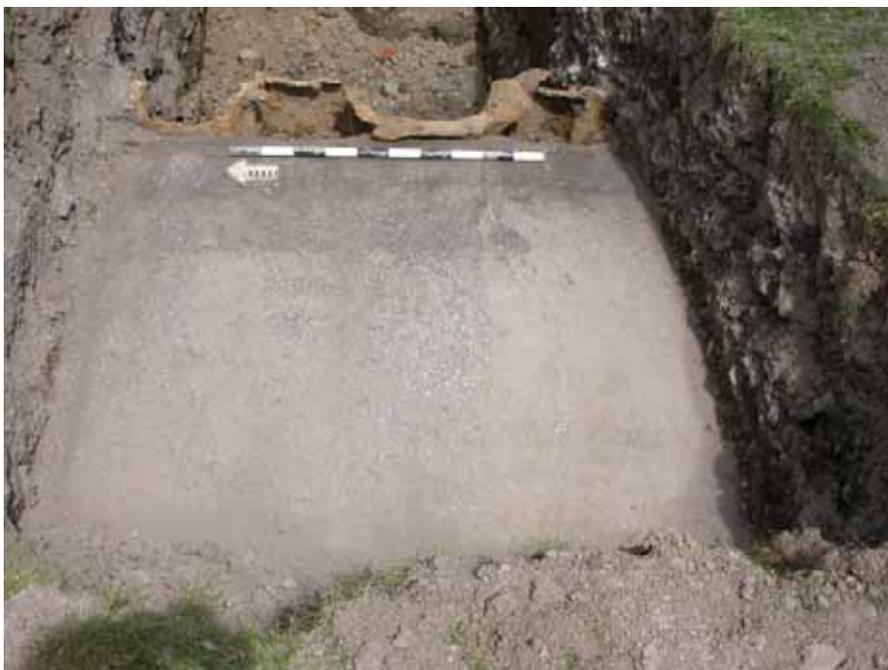
Figure 24: Mur ouest du bassin No. 1 (612G-16M1). Une surface d'asphalte recouvrant une plaque de métal. Une paroi métallique (612G-16M2) se trouve devant le parement intérieur. (Photo numérique 612G08R1E, cliché 89)

Le sondage 612G-16M a été implanté dans le gazon, en bordure de l'aire de circulation devant les débarcadères du côté nord du tri postal de Postes Canada. À cet emplacement se trouve un segment du mur ouest du bassin No. 1 (612G-16M1 - figure 24) orienté dans un axe nord-sud. Il est apparu à 0,57m sous la surface gazonnée, à une élévation de 15,55m NMM.

Ce segment de mur est également unique parmi tous ceux qui ont été étudiés. On se doit de préciser cependant qu'une paroi métallique (612G-16M2 – figure 25) a empêché l'étude de l'assemblage du mur, sauf les premiers trente centimètres depuis la surface.

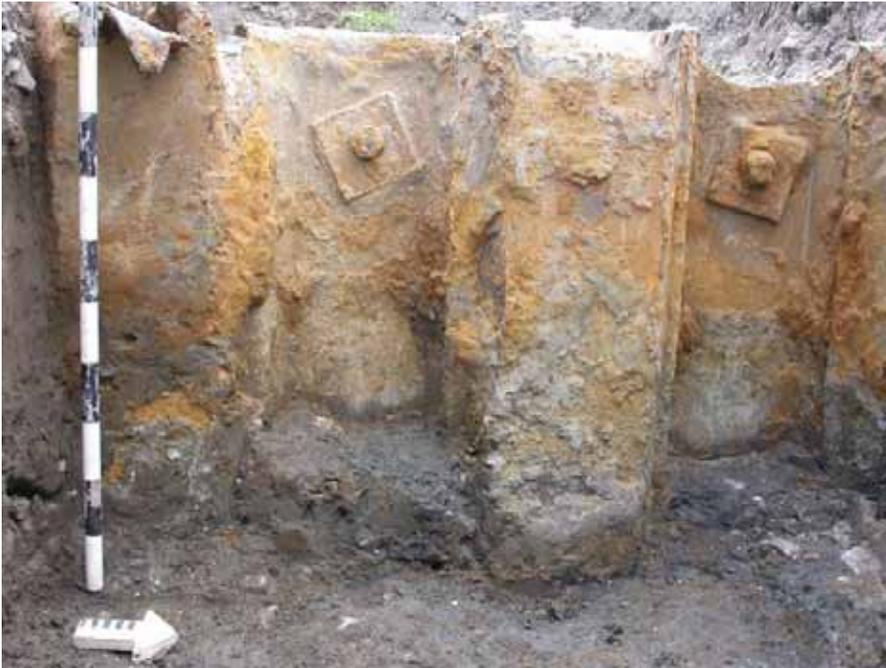
Figure 25: Paroi métallique (612G-16M2) devant le parement du mur ouest du bassin No. 1 (612G-16M1). (Photo numérique 612G08R1E, cliché 92)

C'est le seul segment de mur de ce type mis au jour. À cause de la paroi de métal devant le mur, il n'a pas été possible de préciser son type d'assemblage.

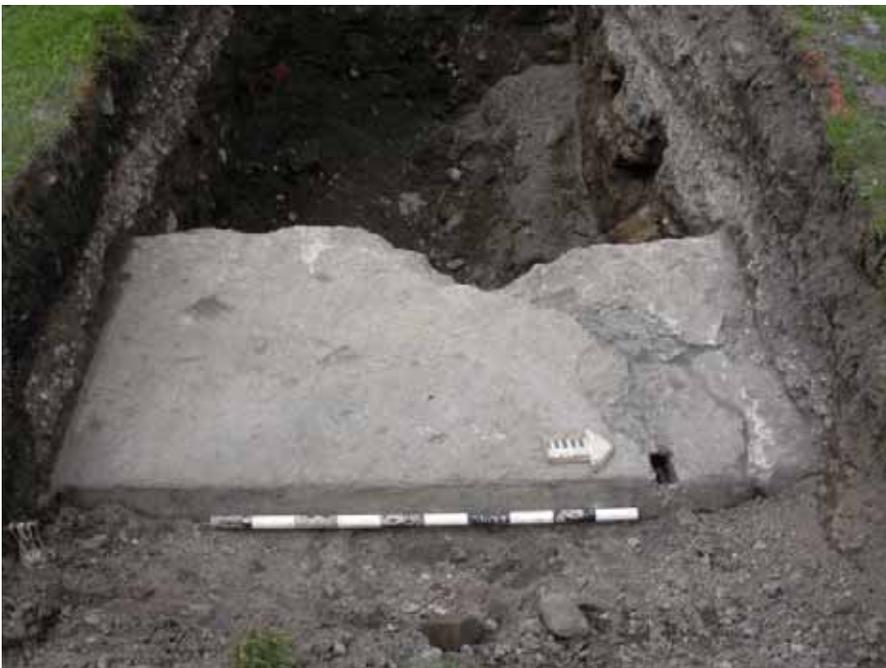
Figure 26: Mur est du bassin No. 1 (612G-16N1). Aucune assise sous-jacente ne fut mise au jour sous ce bloc de béton. (Photo numérique 612G08R1E, cliché 46)

Un segment du mur est du bassin No. 1 (612G-16N1 - figure 26), orienté dans un axe nord-sud, est apparu à 0,60m sous la surface gazonnée, à une élévation de 15,60m NMM.

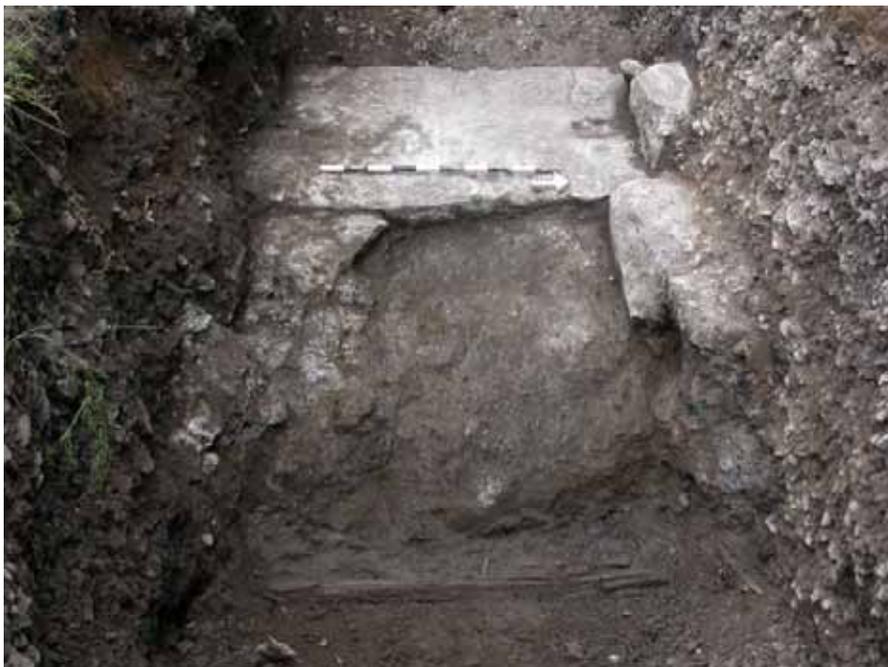
Figure 27: Mur ouest du bassin No. 1 (612G-16P1). Un couronnement de béton, de largeur double, en une ou deux sections, reposant sur une assise de bois. (Photo numérique 612G08R1E, cliché 50)

- Figure 27** Mur ouest du bassin No. 1 (612G-16P1). Un couronnement de béton, de largeur double, en une ou deux sections, reposant sur une assise de bois. (Photo numérique 612G08R1E, cliché 50).

Le sondage 612G-16P a été excavé près du mur sud du centre de tri postal de Postes Canada, à quelques 30m du coin sud-est de ce bâtiment. Il a permis de mettre au jour un segment du mur ouest du bassin No. 1 (612G-16P1 - figure 27), orienté dans un axe nord-sud, qui est apparu à 0,95m sous la surface gazonnée, à une élévation de 15,34m NMM.

La section ouest présente une surface plane, au sommet avec une finition assez lisse quoique un peu usée et légèrement fracturée. Cette surface est légèrement inclinée d'environ 5 degrés vers l'intérieur du bassin.

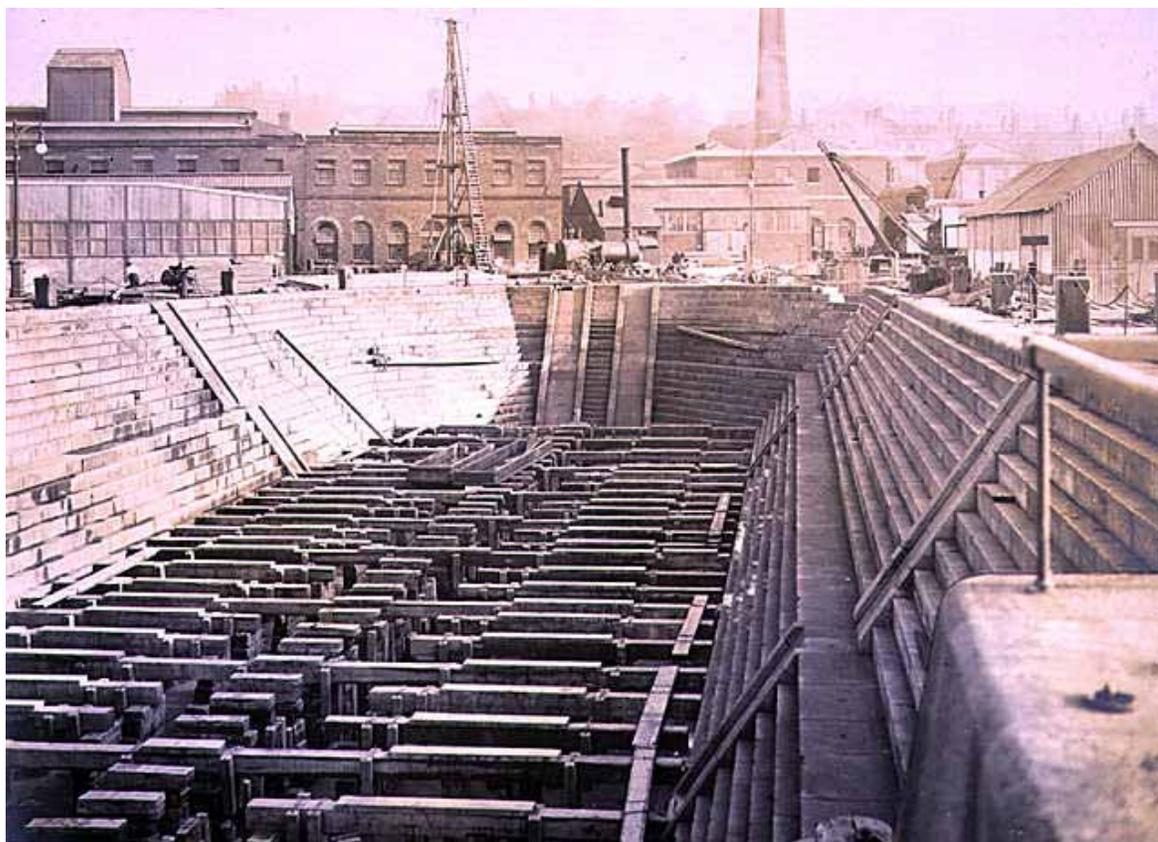
Figure 29: La cale sèche no 4 de Chatham en Angleterre présente également une série d'empattements en forme d'escaliers. Cet ouvrage avait été agrandi entre 1908 et 1910. (Source : www.chdt.org.uk/NetsiteCMS.php?pageid=131).

Le chantier maritime de Chatham en Angleterre est considéré comme l'un des sites maritimes historiques les mieux conservés²⁰. Cet endroit qui a été en opération entre 1613 et 1984, couvre une superficie de 80 acres qui regroupe une centaine de bâtiments et trois cales sèches (*Dry docks*). La cale sèche n° 4 de ce complexe (figure 28), présente également une série d'empattements, tels qu'observés au bassin No. 4²¹.

À cause du manque de données historiques disponibles à ce jour, nous ignorons toutefois si les murs du bassin No. 4 ont été construits sur le même modèle que ceux du chantier britannique de Chatham. En Angleterre, ce type de construction s'applique surtout aux cales sèches, et soulève l'hypothèse quant à la présence de ce type d'ouvrage à l'emplacement du bassin No. 4. Ce bassin aurait-il servi de cale sèche au moment de sa construction, ou même après ? Nous l'ignorons. La découverte éventuelle d'un système associé à des portes à vantaux pourrait confirmer cette hypothèse.
